2. 松川浦地区の概要

(2) 松川浦の変遷

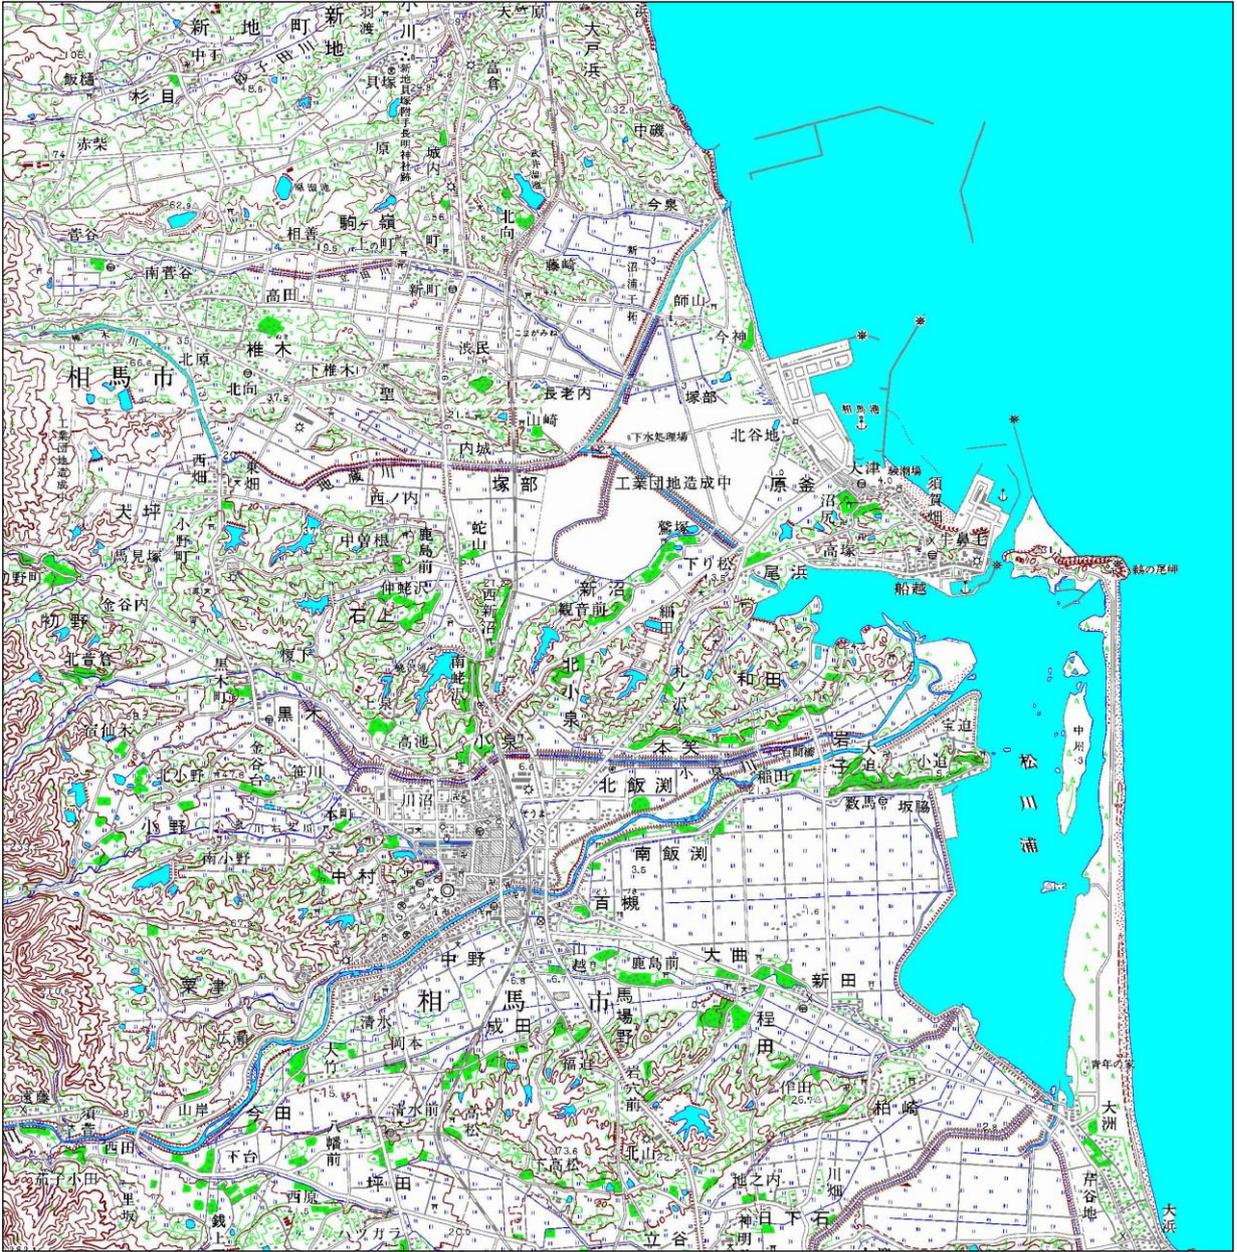
図-2 松川浦地区の調査範囲

本地区は福島県北東部、浜通り北部に位置し、^{しんちまち}新地町と^{そうまし}相馬市にまたがる松川浦県立自然公園を含む面積約 100k m²の地域です（図－2）。

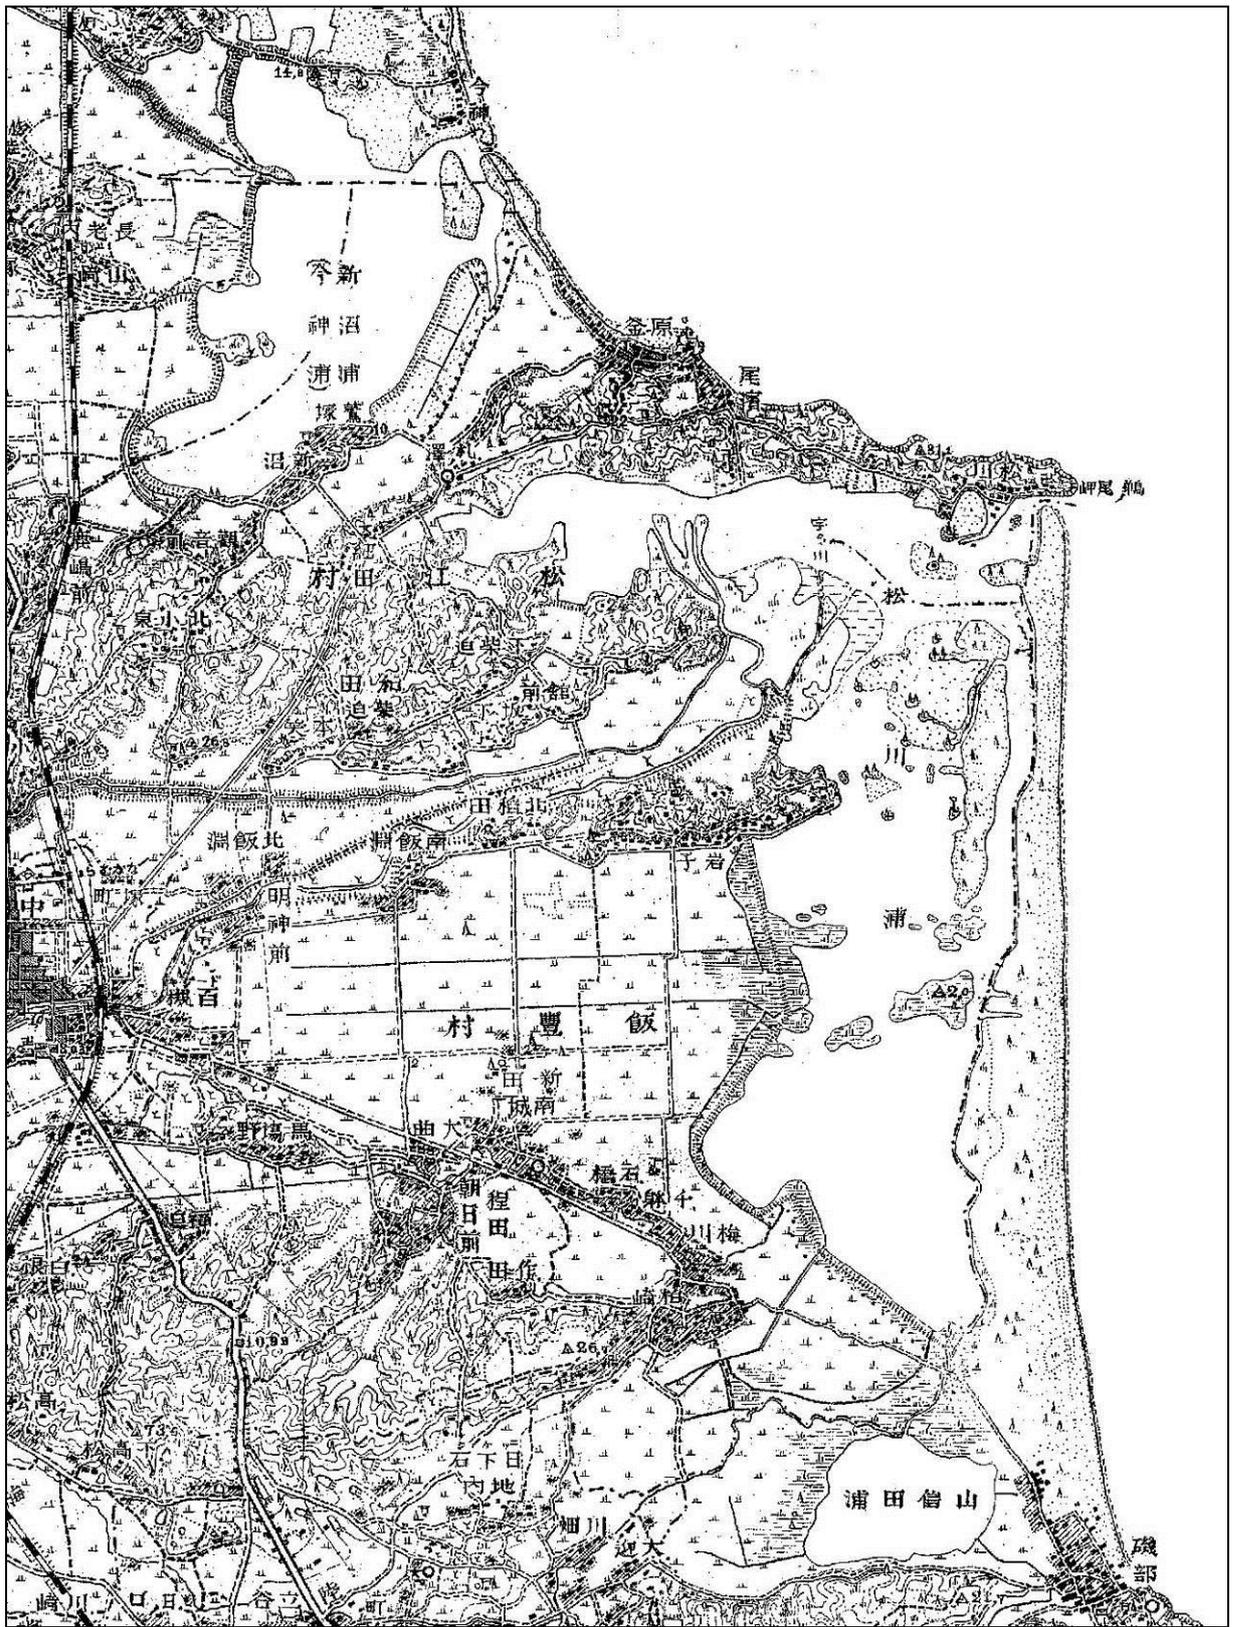
図-3 明治41 (1908) 年測量 5万分1地形図「角田」「中村」の一部

松川浦と太平洋につながる潮口は、かつて鶴の尾崎と磯部地区より北へ延びる砂州との間にありましたが（図－3）、松川浦の成因にともなった砂州の発達により、潮口がたびたび閉塞されることが多かったため、1910（明治43）年、現在の位置に人工的に開削されました。

本地域内には松川浦の他に^{にいぬまうら}新沼浦（新地町・相馬市）、^{やまし だうら}山信田浦（相馬市）と呼ばれる潟湖がありましたが（図－3）、大正から昭和にかけて干拓され、新沼浦は新地発電所及び相馬中核工業団地に、山信田浦は水田地帯へと姿を変えています。

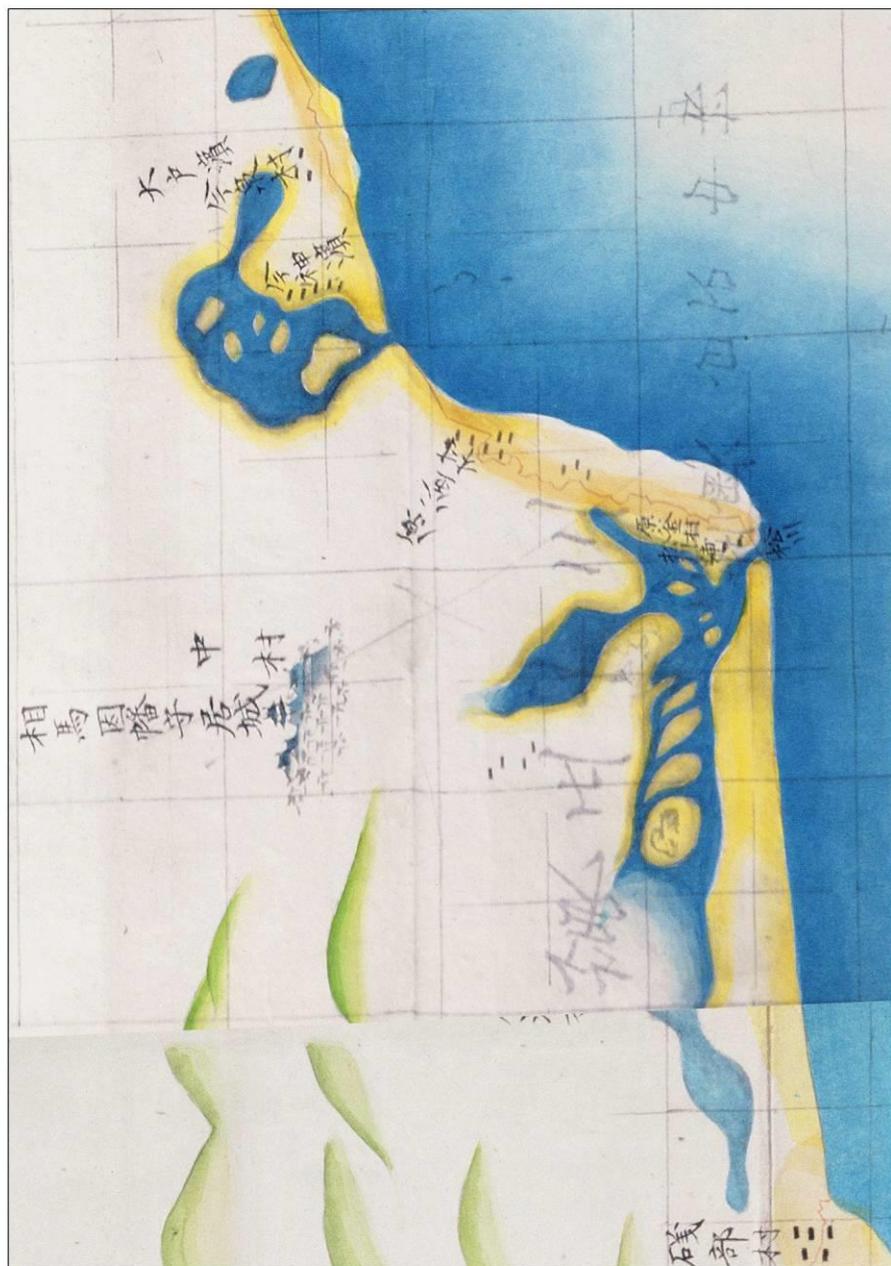
図-4 伊能大図彩色図「陸奥 白石 中村」「陸奥 行方郡 標葉郡」の一部

江戸末期に幕府の命により、伊能忠敬が日本全土の測量を行い、伊能図を作成しました。松川浦周辺部は1801年、旧暦8月16日に測量を行っています。伊能図では、沿岸及び沿道はきわめて正確に表現されており、当時の松川浦の様子を知ることができます（図-4）。

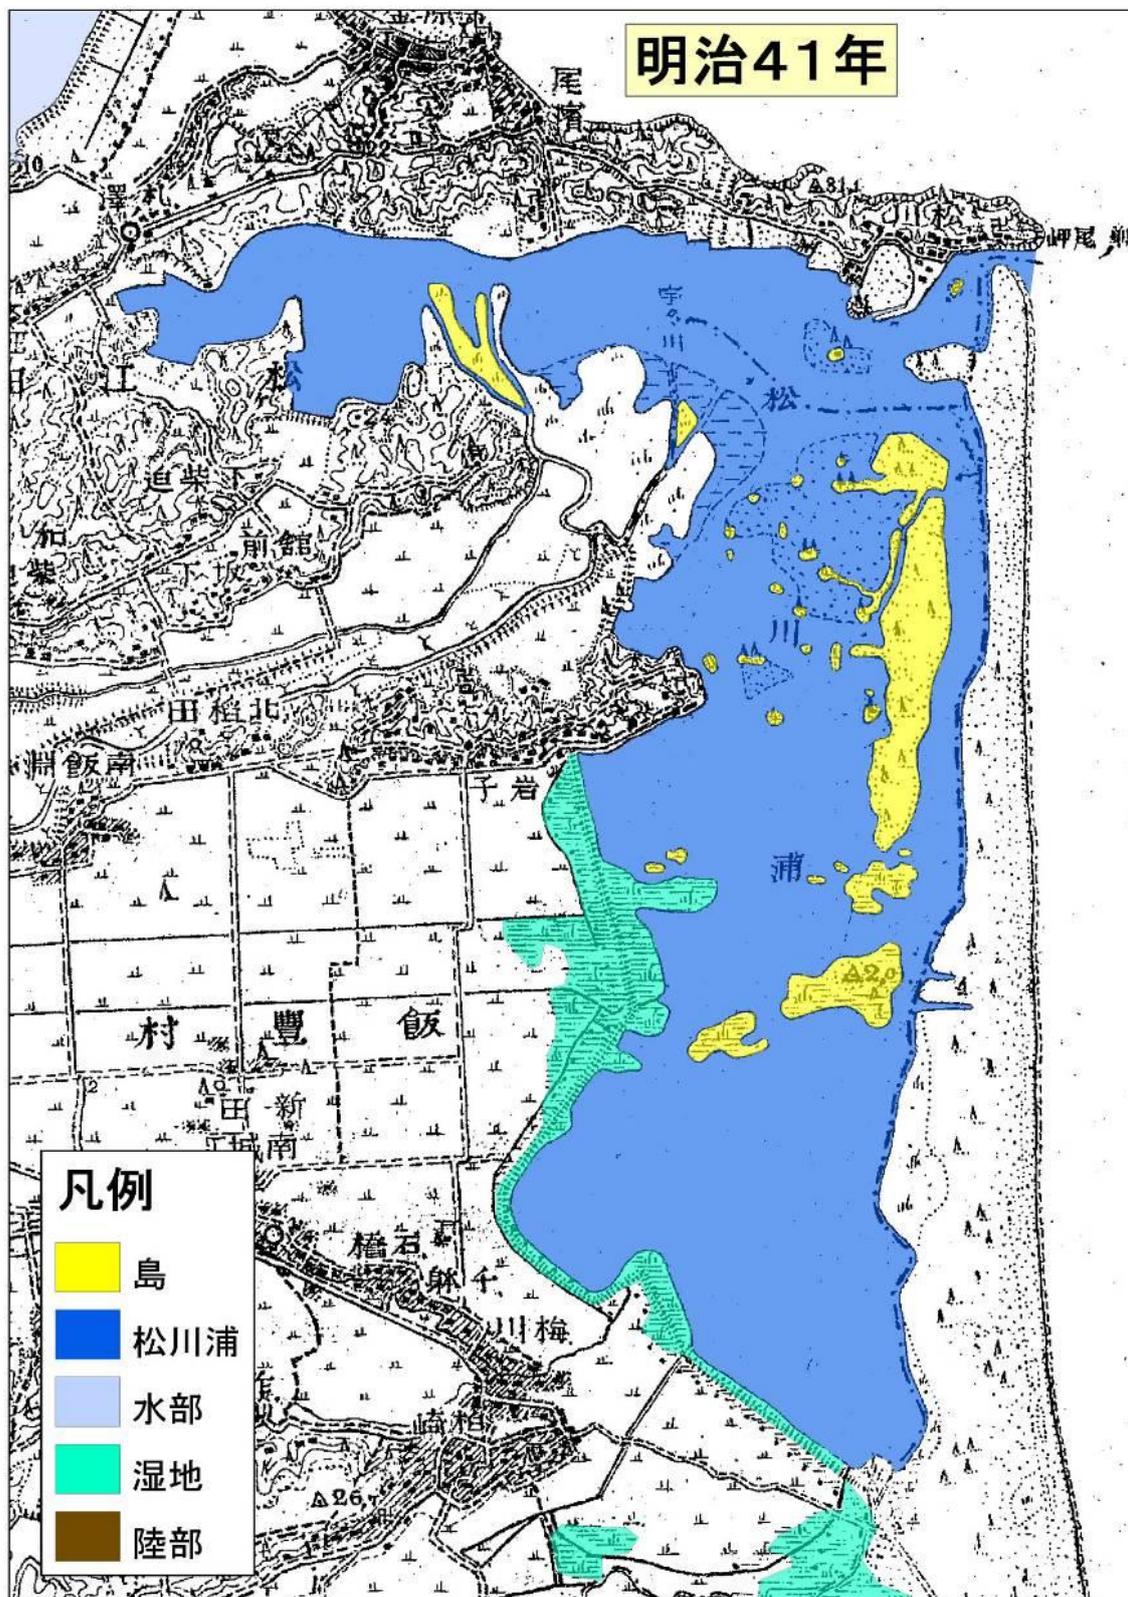
1908 (明治41) 年頃の松川浦は南部に湿地が広がり、小さなものを含めると30以上の島があったことが分かりました。当時の松川浦の面積は5.50km²でした (図-5)。また、この図から、明治41年より始まった松川浦北側の新しい潮口の開削工事が分かります。

図-5 1908 (明治41) 年の松川浦

土地の変化を調査するには正確な地形図が必要です。松川浦が記載された地形図は、国土地理院の前身である参謀本部陸地測量部（写真1）が1908（明治41）年に作成した5万分1地形図「中村」（図-5）が最も古く、後に国土地理院が作成した同縮尺の地形図と刊行年次順に比較し、松川浦がどのように変化したのか調査を行いました。

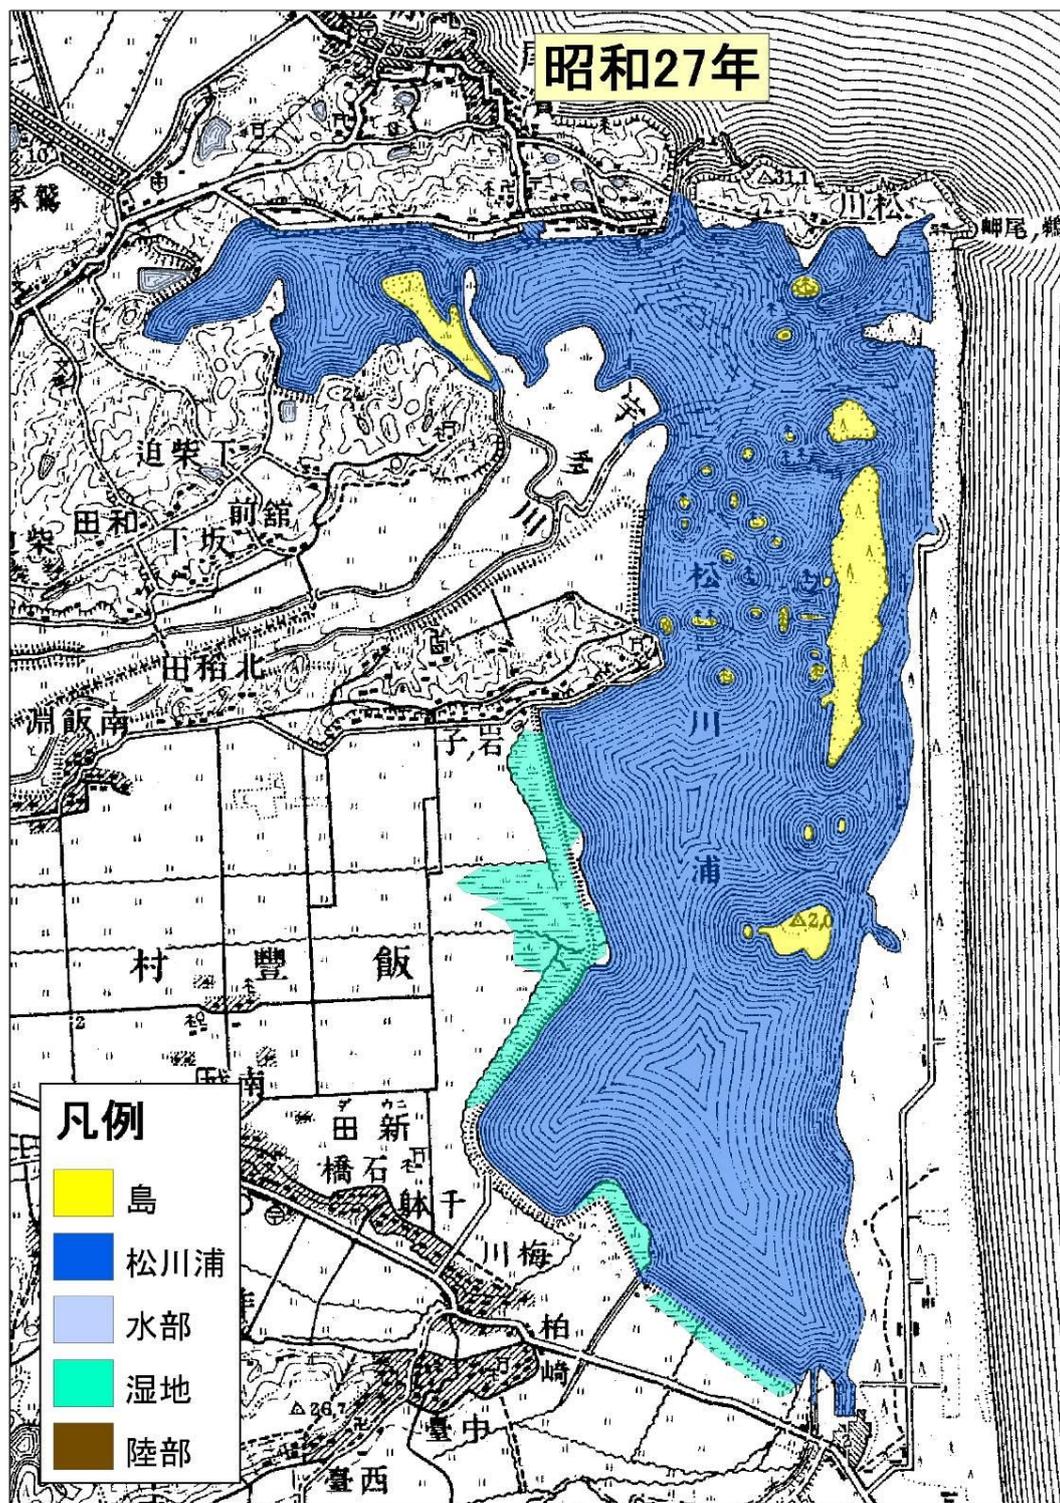
1933年から19年後の松川浦は護岸化が進み、南部の湿地が減少し、中央部の岩ノ子地区南部の湖岸線の形状が変化し、湿地や島は消失しています。また松川浦内の島が分かれて複数になったことで島は中央付近の島が消失していますが、数は増えています。しかし島の総面積は減少しており、1908年では0.6km²でしたが1952年では0.4km²になっています。その分、松川浦の面積は5.8km²に増加しました(図-7)。

図-7 1952 (昭和27) 年の松川浦

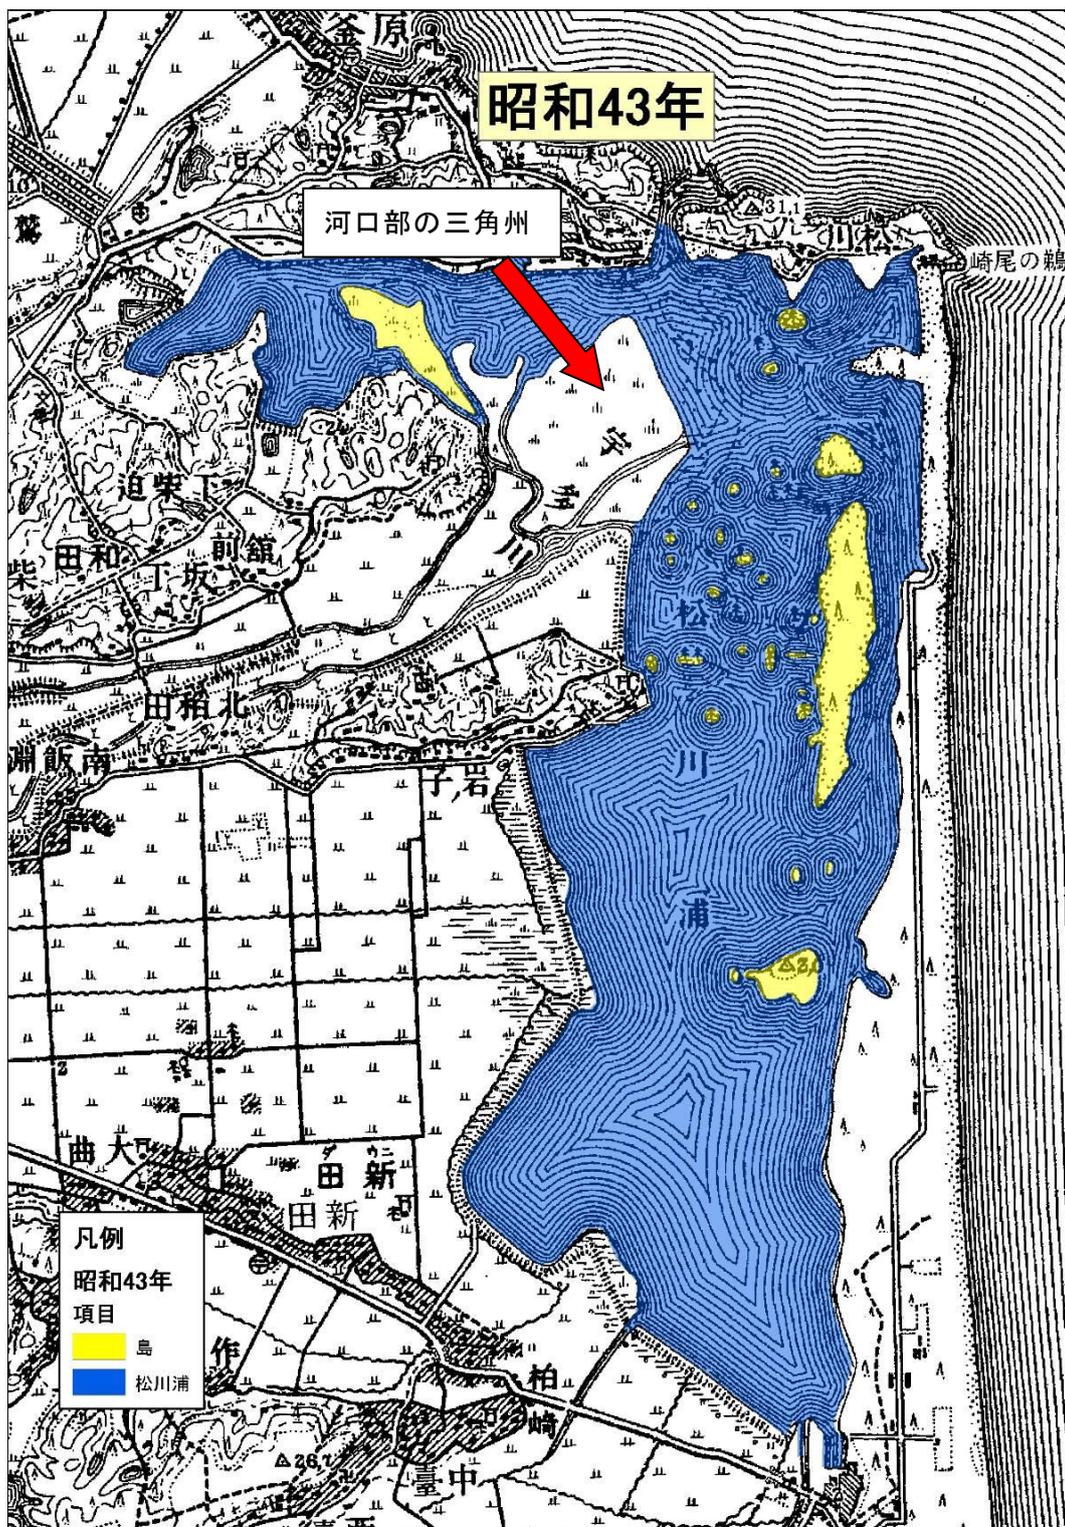
1952年から16年後の松川浦は中央部の小泉川や、宇多川河口部分の堆積地（三角州）が大きくなっているため、松川浦の面積は5.6km²に減少しています（図-8）。

図-8 1968（昭和43）年の松川浦

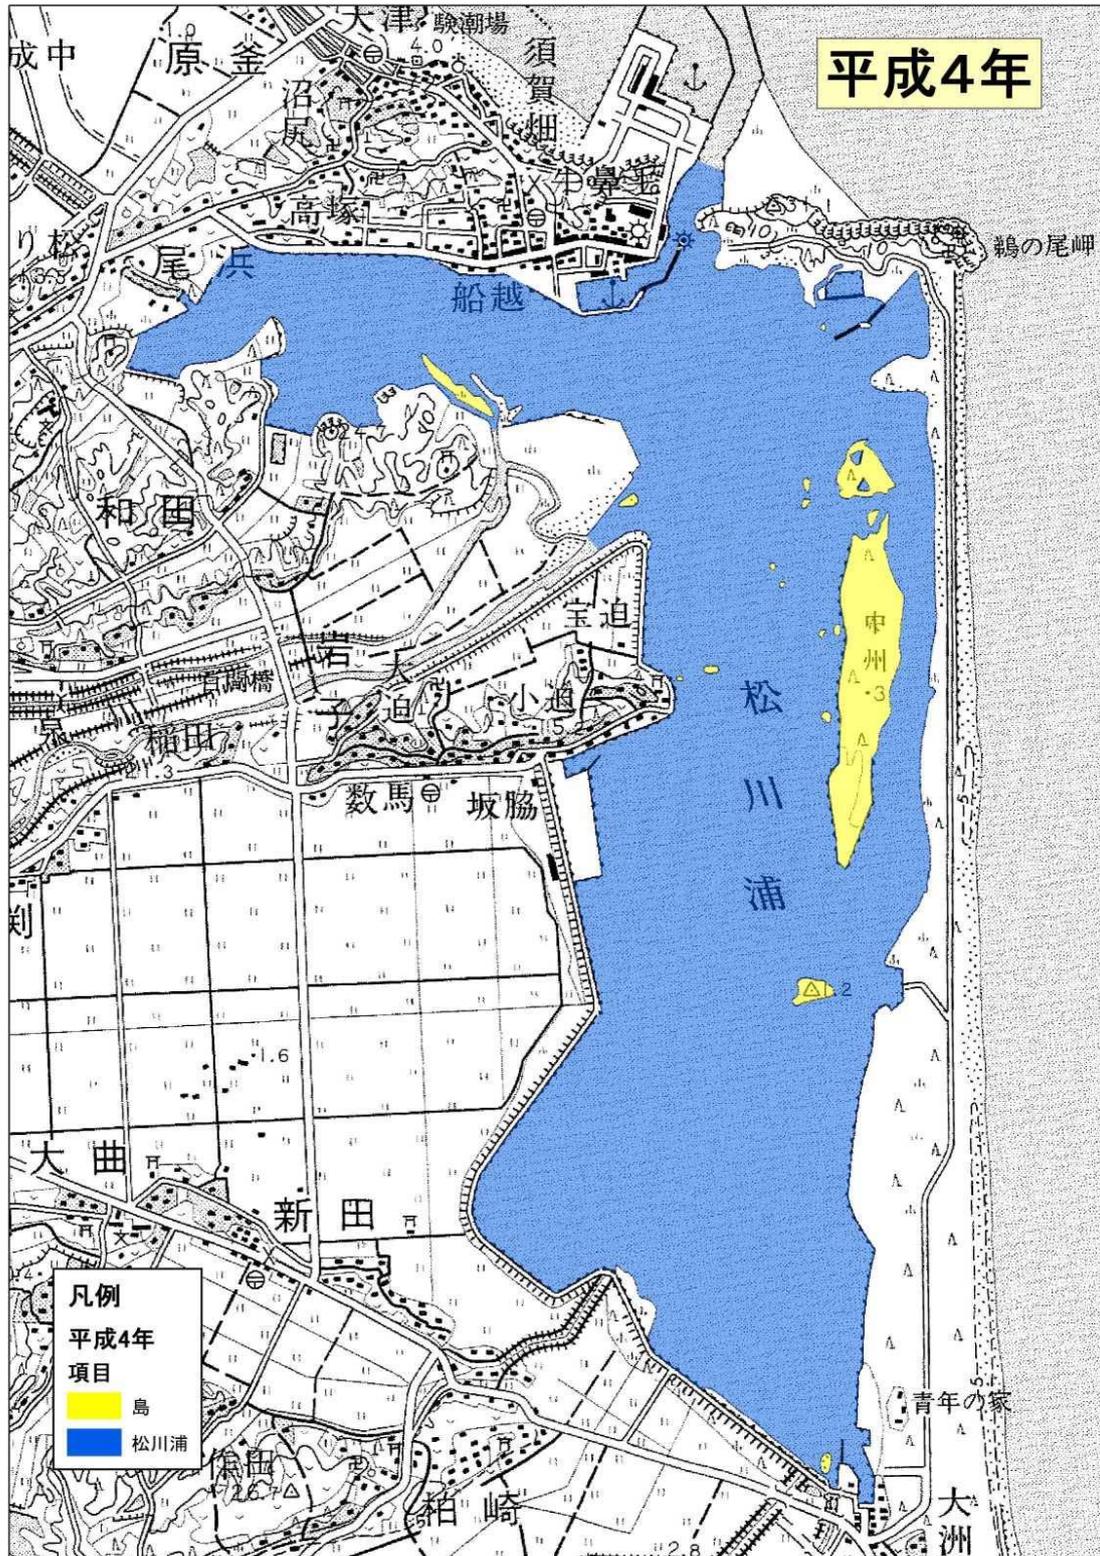
1968年から24年後の松川浦は埋立てが進み、湖岸線が大きく変化しています。また島の数は17に、面積は0.3km²に減少しています（図-9）。松川浦の護岸の整備が進み、現在の松川浦の湖岸線になっています。南部に残っていた湿地は田に変わり、無くなっています。

図-9 1992（平成4）年の松川浦

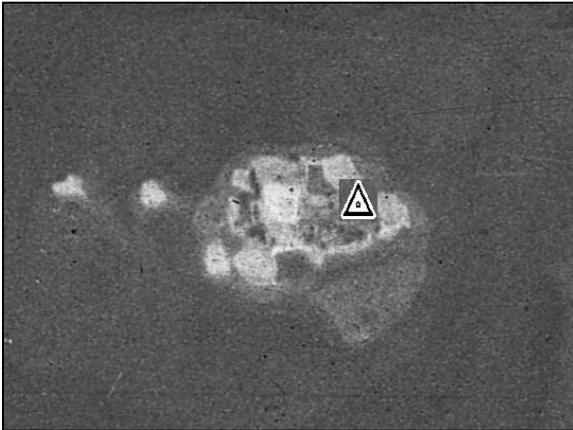
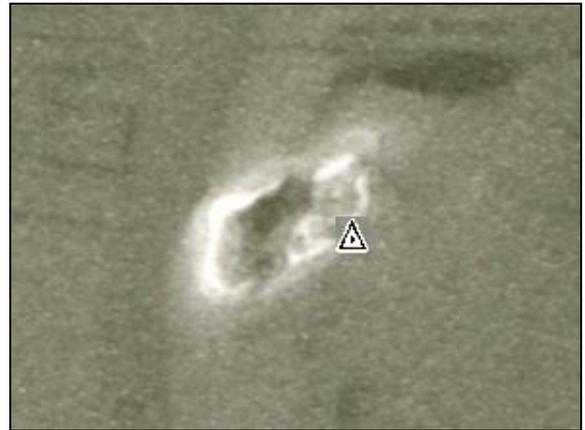
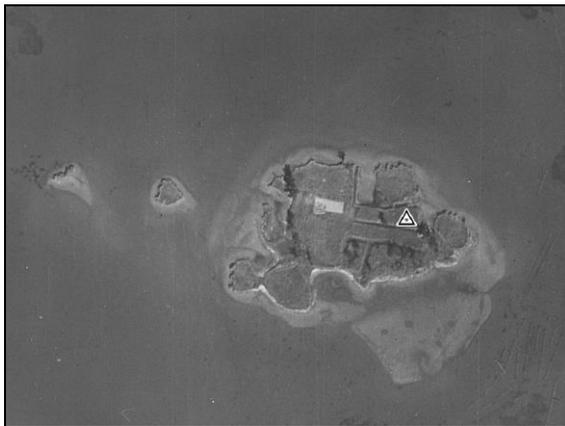
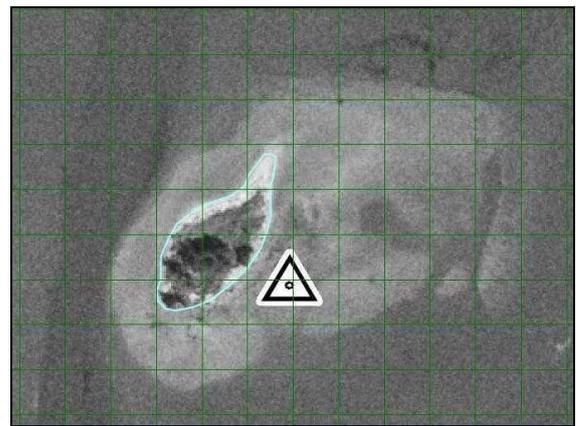
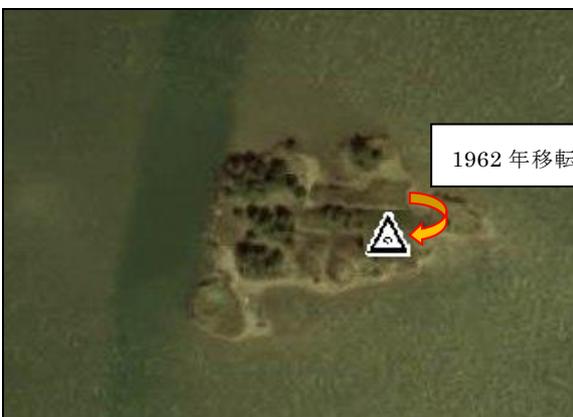
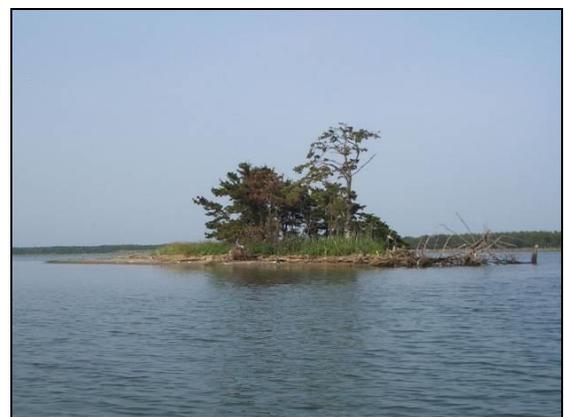
写真3 大洲島の変遷

松川浦中心部より、少し南に大洲島と呼ばれる島があり、この島には明治期に三角点（三等三角点「新田」）が設置されましたが、島の侵食により水没したため、1999（平成11）年に廃点となりました（写真3）。この島を例に侵食状況を各年代の空中写真で比較しました。

1947年 米軍撮影

1997年 国土地理院撮影

1952年 米軍撮影

2006年 国土地理院撮影

1975年 国土地理院撮影

現在の大洲島 (2010.6撮影)
