3. 湖沼調査報告

(1) 松川浦の概要

松川浦は福島県相馬市に位置する、面積 5.9k m²の潟湖で、松川浦大橋の架かる水路によって、太平洋と繋がる汽水湖です（写真4）。

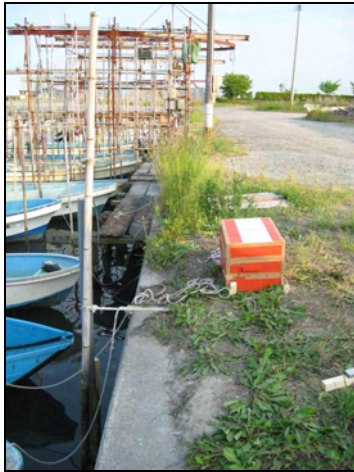
写真6 簡易水位観測所設置状況

松川浦の中央付近にあたる松川浦漁港（岩子地区）に簡易水位観測所を設置しました（写真6、図-10）。

設置した簡易水位観測所（写真6）において、平成22年6月18日から7月2日まで、水圧式水位計（横河電子機器 フィールドμ）（写真8-1、8-2）を使用し、水位を5分間隔で観測しました。

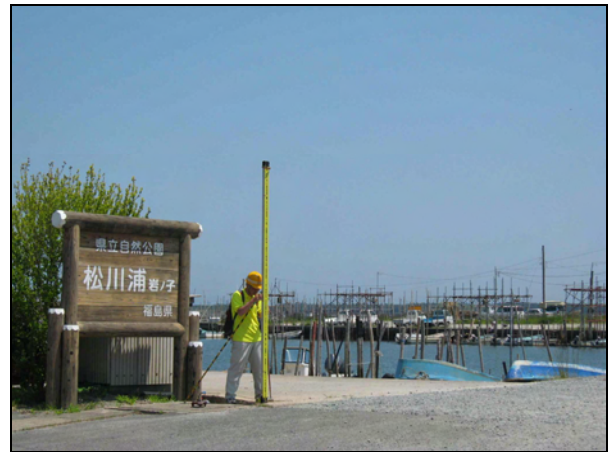
写真7 水準測量の様子

水位の基準となるベンチマークの取り付けには、約5.2km離れた道路水準点(点名：6-296)から水準測量により求め、標高1.08mの結果を得ました（写真7）。

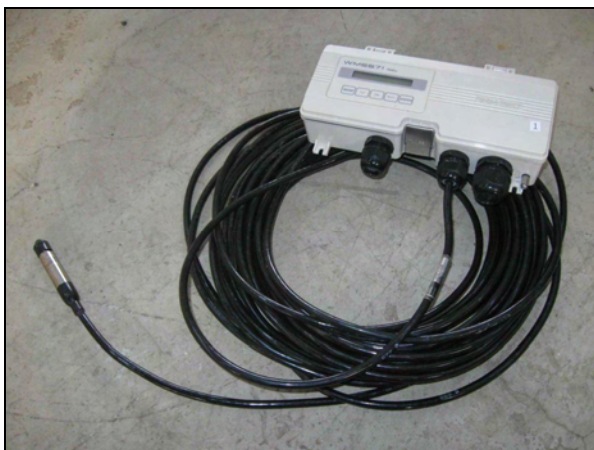
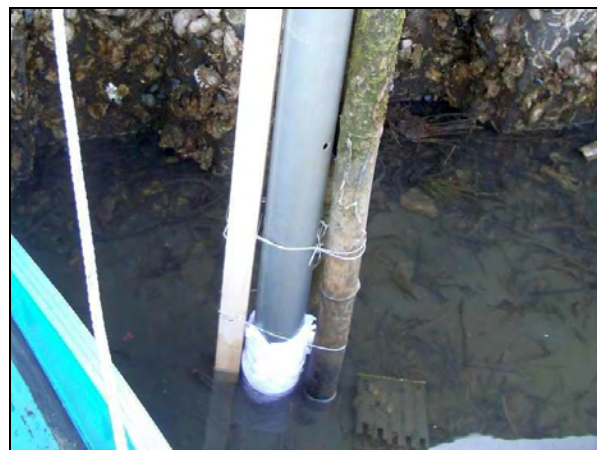
東京湾平均海面を基準とした観測期間中の最高水位は+0.63m（6月28日）、最低水位は-0.59m（6月27日）、期間を通しての平均水位は+0.06mでした。

写真8-1 水圧式水位計

写真8-2 水位計センサー設置状況

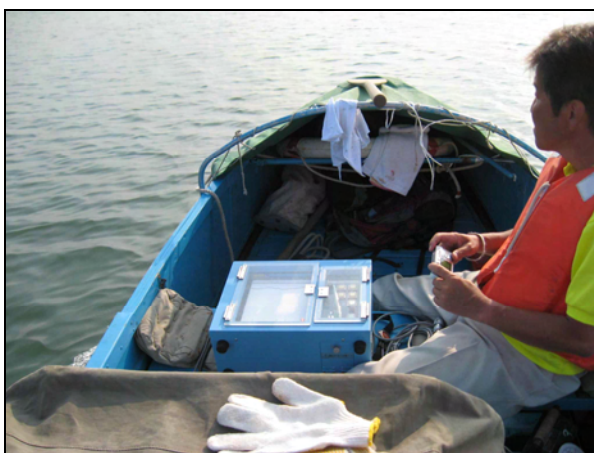
写真9 音響測深機 PDR1200

松川浦の測深調査には、シングルビーム音響測深機（千本電機 PDR1200）を使用しました（写真9）。

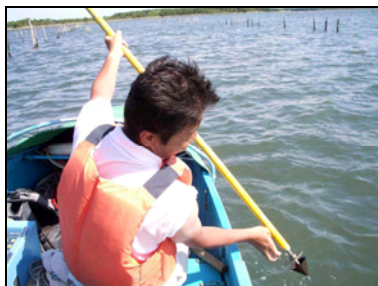
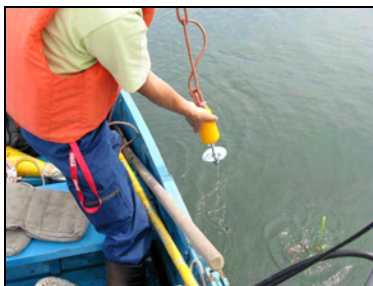
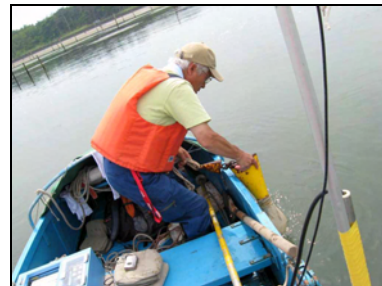
底質調査は、水深が浅い箇所は槍式採泥器（写真 12）を、水深が深い箇所は田中式（T 式）採泥器（写真 13）と SK 式ドレッジ（写真 14）を使用し、湖底の表層構成物質（底質）サンプルを 80 点採取しました。サンプル採取地点の位置は、測深調査と同様に DGPS により得ました。

写真12 槍式採泥器

写真13 田中式（T式）採泥器

写真14 SK式ドレッジ

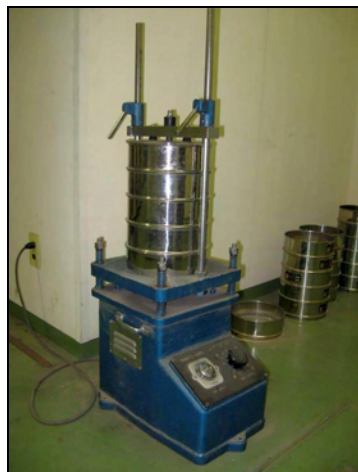
写真15 振動ふるい機

採取した試料 79 点について（1 箇所は岩盤のため採取不可）、振動ふるい機（写真 15）による底質粒度分析を行い、ウェントワースの粒径区分（表 1）により分類を行いました。
