### 3. 湖沼調査報告

#### (1) 温根沼の概要

#### (2) 調査の概要

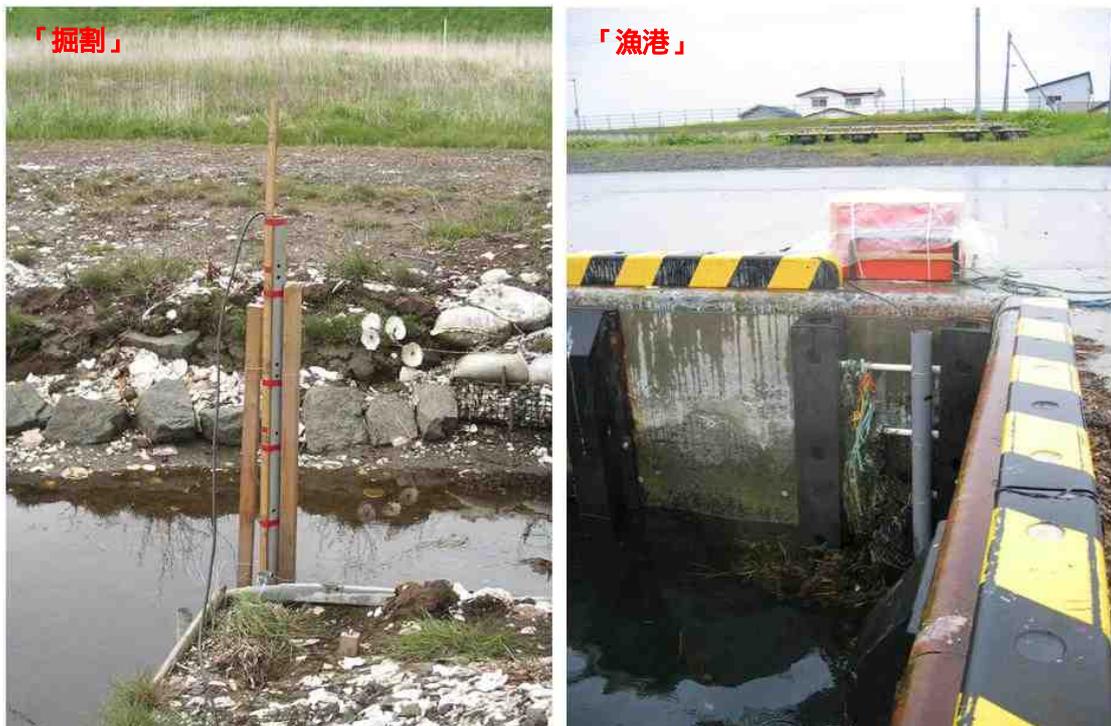
今回設置した水位観測所は、幌茂尻(温根沼地区)漁港（以下「漁港」という）の国道を挟んで南側にある温根沼へ続く掘割(以下「掘割」という)と、「漁港」の2箇所に設置しました（写真-5、図-2）。通常、水位観測所は調査湖沼の水面が干上がることのない場所に設置しますが、温根沼にはそのような好適地がなかったため、やむを得ず干潮時の水位の正確な観測はできないが、通常時の観測ができる「掘割」と、温根沼が直接海と繋がっていることから「漁港」に設置しました。

写真 - 5 水位観測所(「掘割」「漁港」)

湖沼調査では測深基準水面の標高値及び潮の干満などの水位変動に伴う測深記録の水位補正値を求めるため、調査期間中水位観測を行います。そのために、水位観測所を設置すると同時に、水位の基準となるベンチマークの取り付けを最寄りの一等水準点(点名：7614)から水準測量により求めました。

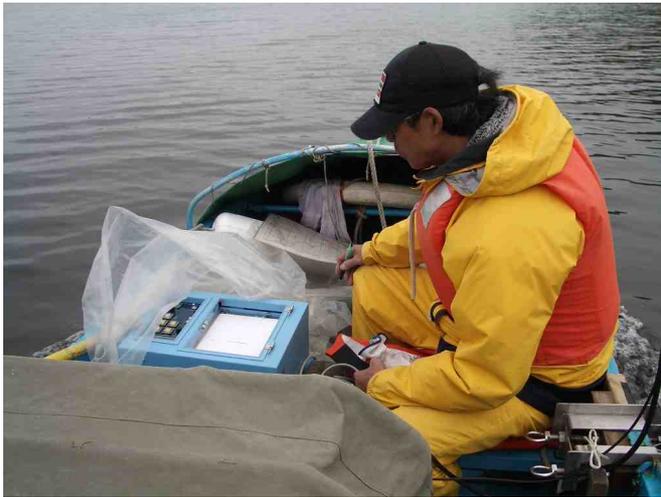
温根沼の測深調査には、音響測深機(PDR-1200)を使用しました(写真-6)

写真 - 6 測深調査の様子

測深した地点の位置は、DGPS(ディファレンシャルGPS)により求めました。水位補正には、温根沼と同一水面にある「掘割」の水位データを使い、「掘割」の水位データが使用できない干潮時の場合のみ「漁港」の水位データを使用しました。

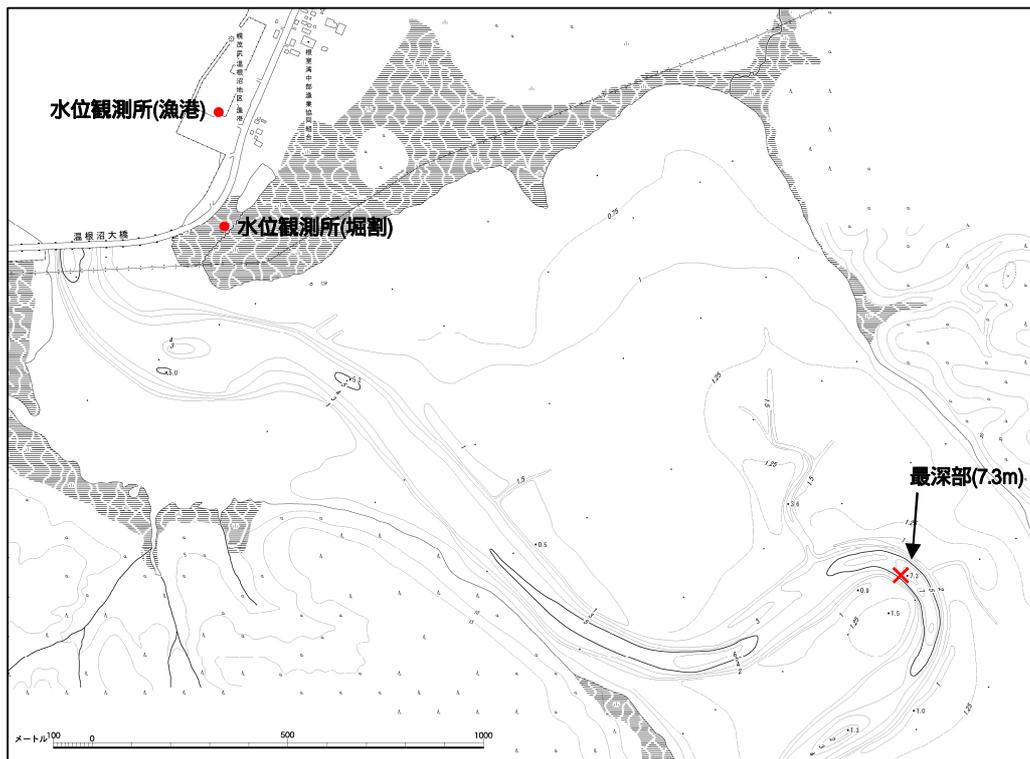
その結果、温根沼の湖底地形について、次の結果を得ました(図-2、3)。温根沼の湖底地形は澇筋とそれ以外の浅い部分に分けられます。

最大流入河川のオネベツ川からはじまる澇筋は、蛇行を繰り返したのち、最後には直線的になり、温根沼大橋の下を経て根室湾へと注いでいます。他にも小さな澇筋がいくつかあることが確認できました。これらの澇筋は空中写真(写真-7)でも判読できます。なお、空中写真は国土地理院ホームページの国土変遷アーカイブ空中写真閲覧(<http://archive.gsi.go.jp/airphoto/>)で閲覧することができます。

オネベツ川からの澇筋には、大きく蛇行する湾曲部が数箇所あり、そのなかで一番海側の大きく蛇行する湾曲部の頂点付近に最深部 7.3m があります。

図 - 2 温根沼等深線図一部（北側）

澇筋の蛇行部分凸部の外側には、澇筋の流れによって運ばれた土砂が堆積し、あたかも自然堤防のような高まりが確認できました。

澇筋以外の部分では平坦な地形であり、深い部分でも 1.8m 程度でした。

湖岸が湿地と接している部分では、沖合に向かってゆるやかに深くなっていました。

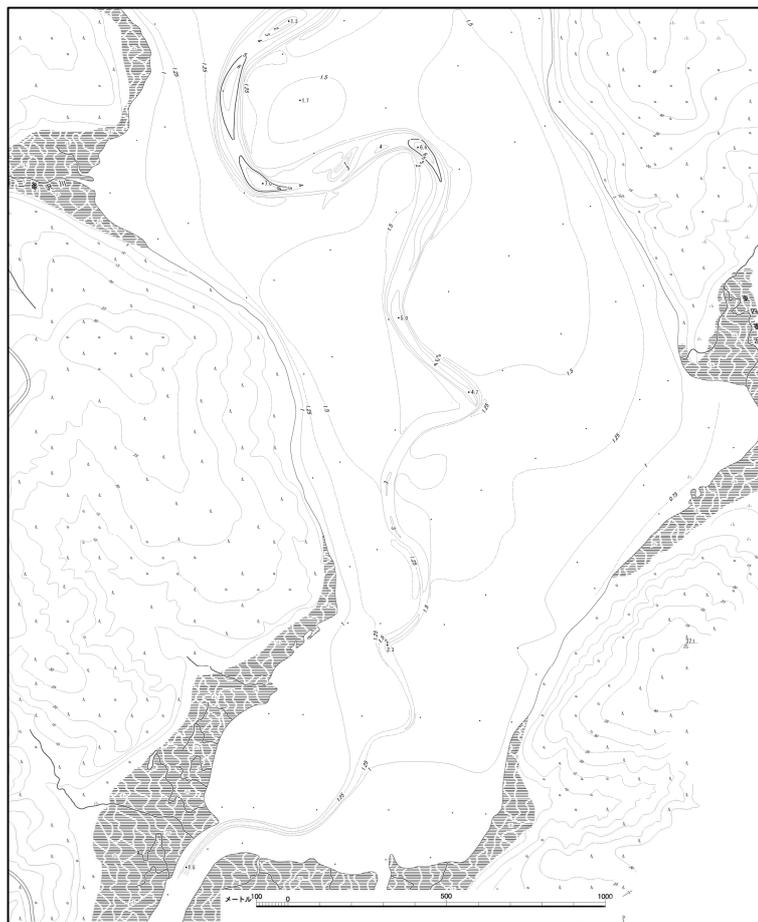
図 - 3 温根沼等深線図一部（南側）

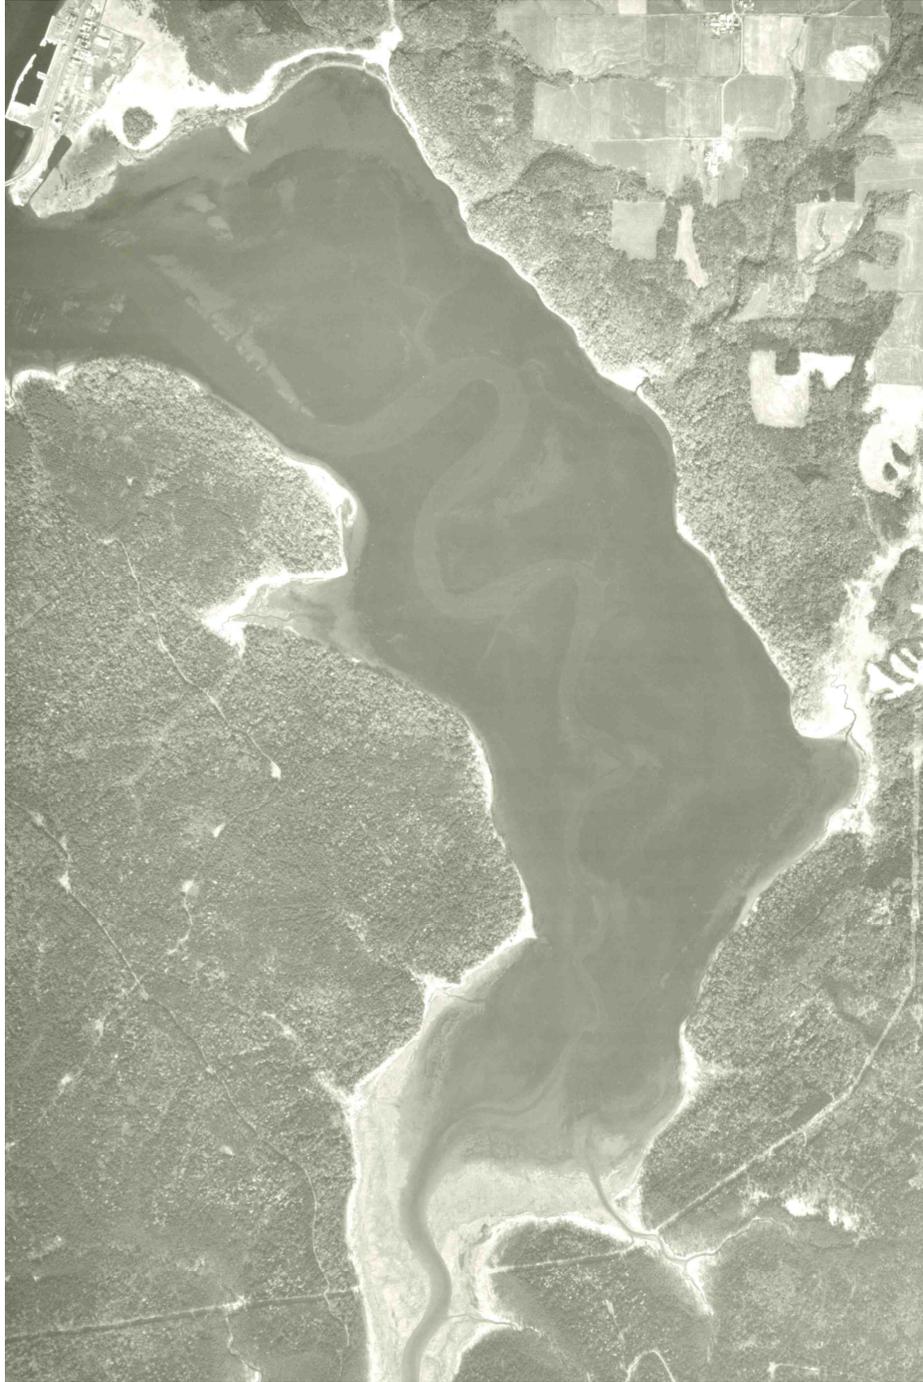
写真 - 7 空中写真 (H0-2005-5X C11-41)

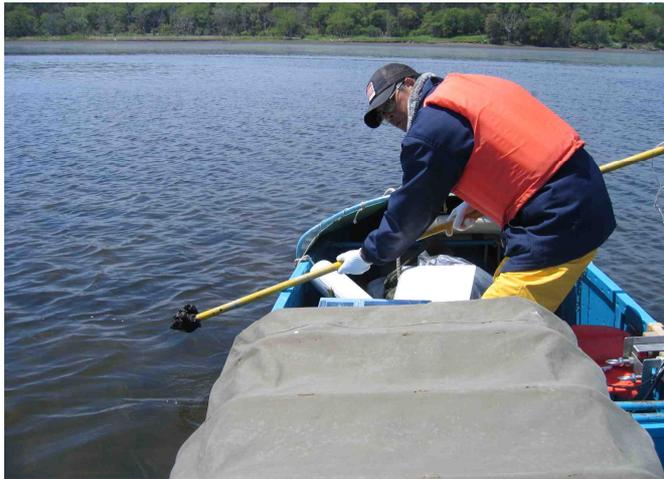
底質調査は、槍式採泥器とドレッジャーを使用し、122 点の湖底の表層構成物質(底質)サンプルを採取しました(写真 - 8)。サンプル採取地点の位置は、測深調査と同様に DGPS により得ました。

写真 - 8 底質調査(槍式採泥器による)

採取した試料の 70%にあたる 86 点について、ふるい機による底質粒度分析を行い、ウェントワースの粒径区分により分類を行いました。残りの 30%は指触比較法により分類を行いました。

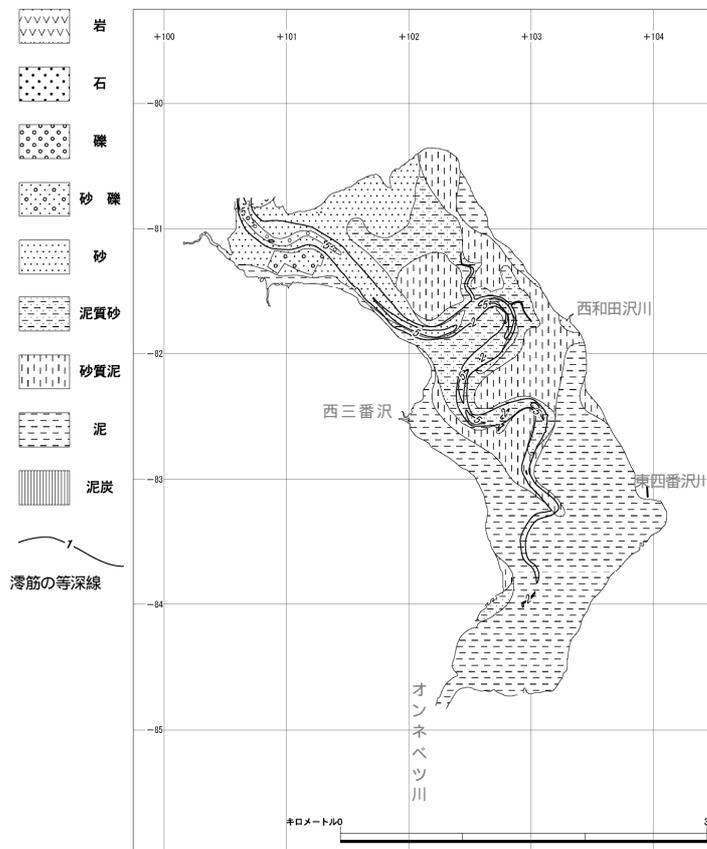
その結果、温根沼の底質は、温根沼大橋からオネベツ川に向かって、砂から、泥質砂、砂質泥、泥と粒径が小さくなっていますが、澱筋は温根沼大橋からオネベツ川に向かって、礫、砂、泥質砂、砂質泥、泥となっており、流れの影響で周辺より粒径が大きい底質となっています。また、澱筋の蛇行部分凸部の外側には、澱筋の流れによって運ばれた土砂が堆積し、自然堤防のような高まりができています。この高まりの底質は、周辺に比べ砂の割合が多くなっています。西和田沢川の河口付近の底質が砂になっているのは、西和田沢川によって運ばれた土砂が温根沼に入って流速を失うことにより、粒径の大きい砂が堆積したものです。

東四番沢川より南側では、多くの底質採取地点で腐植物が混入していました。また、西三番沢川より南側の水域のうち、西岸と南岸寄りの底質採取地点の多くで、小枝や植物根が混入していました(図 - 4)。

図 - 4 温根沼底質図

温根沼では、全体的にオリーブグレイや灰色をした底質が多く見られました。
