### 3. 湖沼調査報告

#### (1) 北潟湖湖沼調査報告

## （２）柴山潟湖沼調査報告

### （3）木場潟湖沼調査報告

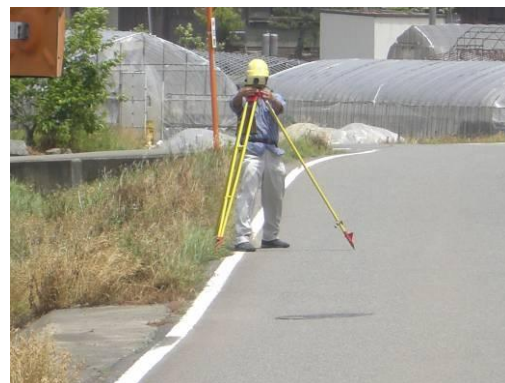
写真－3 北潟湖のベンチマーク高の水準測量

国土地理院の水位観測所は開田橋水門より上流側の水域となるあわら市赤尾に設置し、水位の基準となるベンチマーク（基準点）高は、そこから約 4.2km 離れた二等水準点（点名：44013－000）を利用して、水準測量（写真－3）により標高 0.45 m になることを求めました。

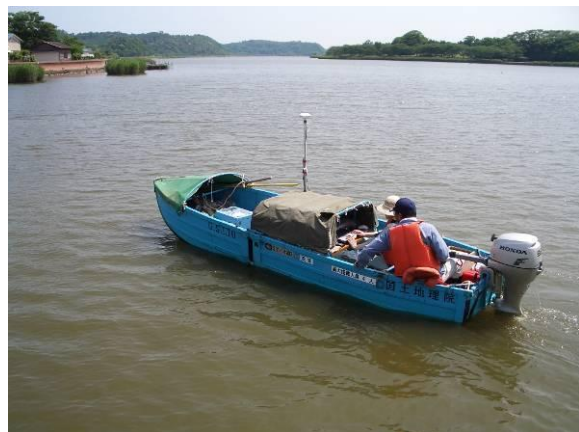
写真－4 音響測深機を用いた測深調査

北潟湖の測深調査には、音響測深機を使用しました（写真－4）。

測深した地点の位置はDGPS（ディファレンシャルGPS）により求め、測深データの収集や解析には測深データ解析ソフトウェアHYPACK（ハイパック：Coastal Oceanographics社製）を使用しました。

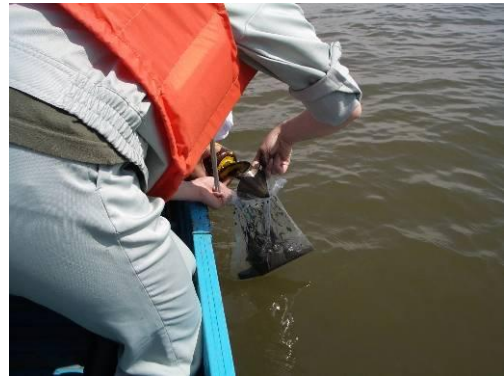
写真－５ 底質調査

櫓式採泥器とドレッジャーを使用し、北潟湖では68点の底質サンプルを1点につき200g程度採取しました（写真－5）。サンプル採取地点の位置は、測深調査と同様にDGPSにより得ました。

採取サンプルの 50%にあたる 34 点のサンプルについて、ふるい機にかけ粒度分析を行い、残りの 50%は指触により底質を判定しました。

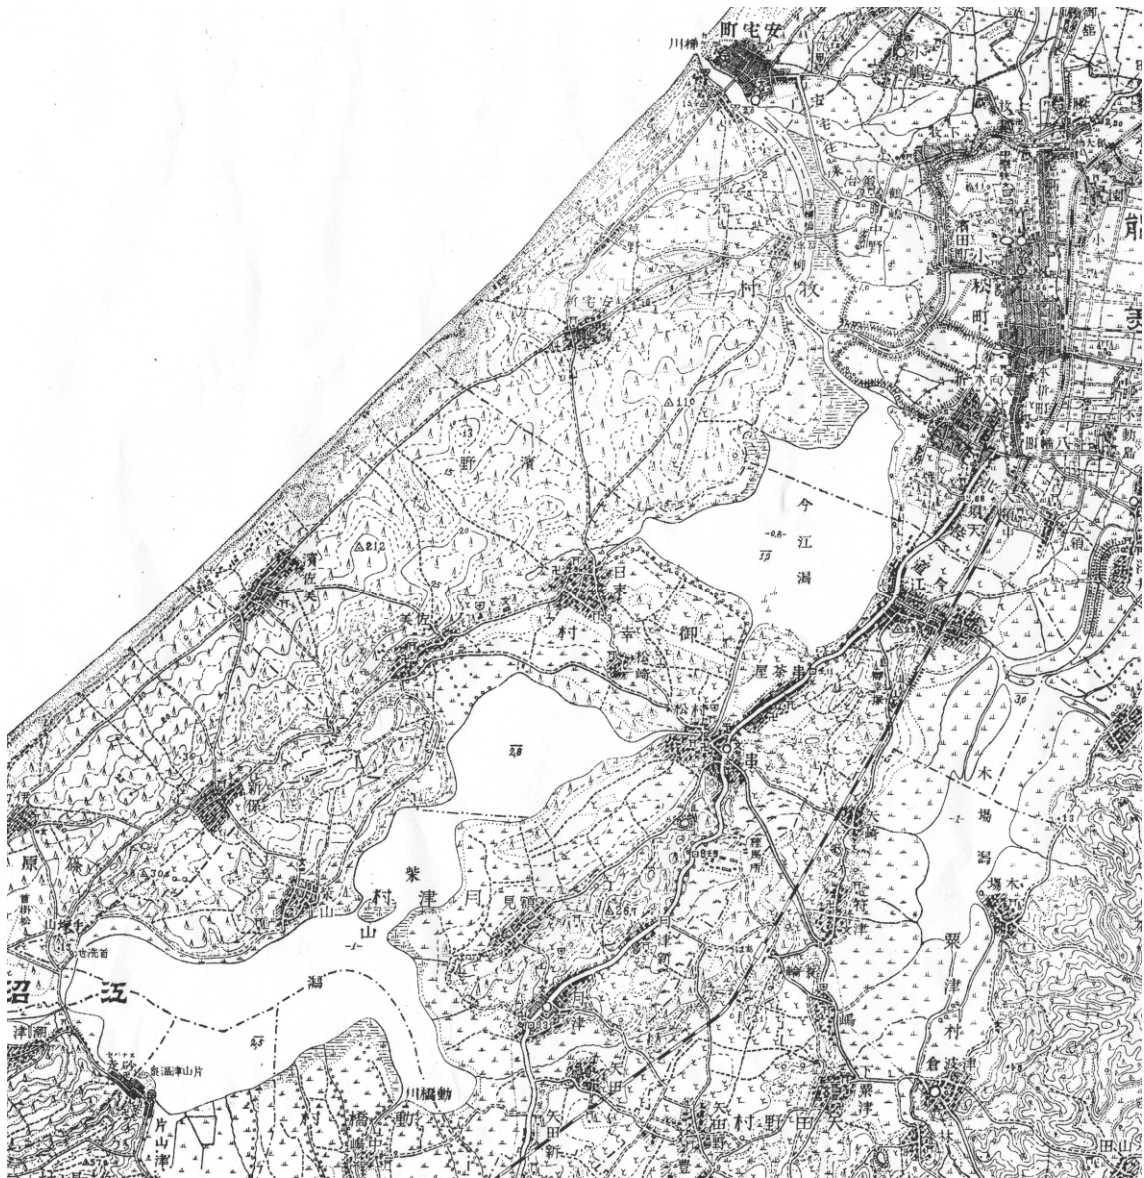
図-2 1911 (明治44)年の5万1地形図「小松」の一部を縮小、加筆

柴山潟は今江潟、木場潟とともに加賀三湖と呼ばれ、その水は今江潟をへて梯川（かけはしがわ）へ注いでいました（図－２参照）。しかし、国営加賀三湖干拓建設事業により、1954（昭和 29）年から新堀川が掘削され、日本海へ直接注ぐように改修され、その後、柴山潟内に加賀市柴山町地先から動橋川河口に至る締切り堤防が築かれ、御橋川が残存水面に付替えられて、1969（昭和 44）年にこの干拓事業は完成しました。この干拓事業で、今江潟と柴山潟の北東側半分が消失し、現在は水田となっています。海水面との高低差がきわめて小さいため、海へと流出する新堀川には防潮水門が設置され、逆流を防いでいます。

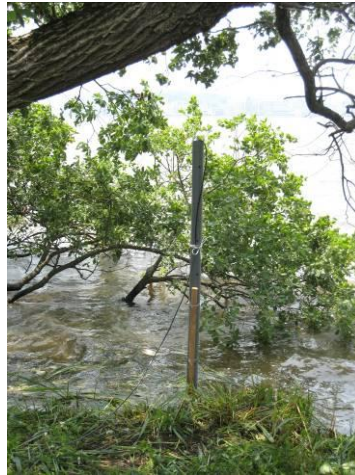
写真－9 柴山潟の水位観測所（国土地理院）

国土地理院の水位観測所（写真－9）は締切り堤防の北端付近に設置し、水位の基準となるベンチマーク（基準点）高は、そこから約3.6km離れた一等水準点（点名：881）を利用して、水準測量（写真－10）により標高0.68mになることを求めました。

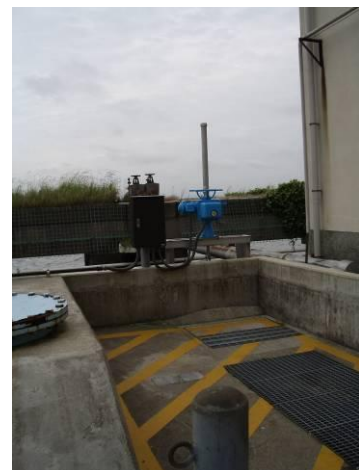
写真－11 片山津水位観測所

柴山潟では、石川県大聖寺土木事務所が片山津温泉で10分ごとの定常的な水位観測（写真－11）を実施していることから、2007年の年間平均水位0.46m（T.P.）を測深基準水面としました。

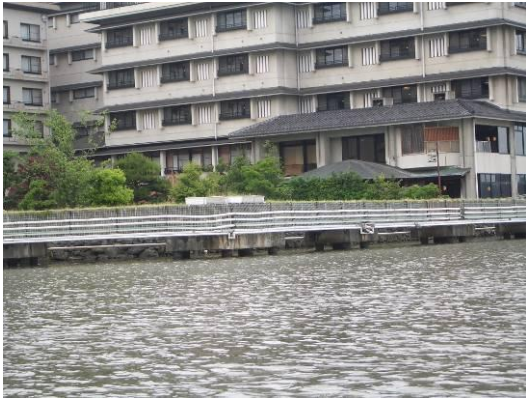
写真- 12 パイプライン

柴山潟の西南側の岸には片山津温泉街のパイプライン（写真-12）が湖岸より2 m程度の湖面上に設置してあり、船で湖岸まで寄ることができないので、パイプライン沿いの湖岸については測桿を行い、測深データを補間しました（写真-13）。

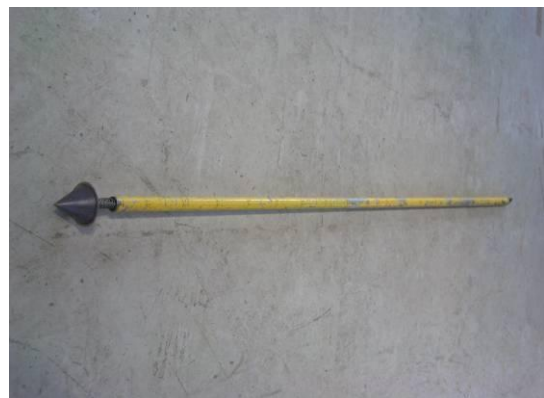
写真- 14 槍式採泥器（長さ2m）

槍式採泥器（写真-14）とドレッジャーを使用し、柴山潟では54点の底質サンプルを1点につき200g程度採取しました。サンプル採取地点の位置は、測深調査と同様にDGPSにより得ました。通常、採取したサンプルの20%以上はふるい機にかけ粒度分析を行い、残りは指触により底質を判定しますが、柴山潟のサンプルは指触による判定が難しかったため、全点のサンプルをふるい機にかけ粒度分析を行いました。

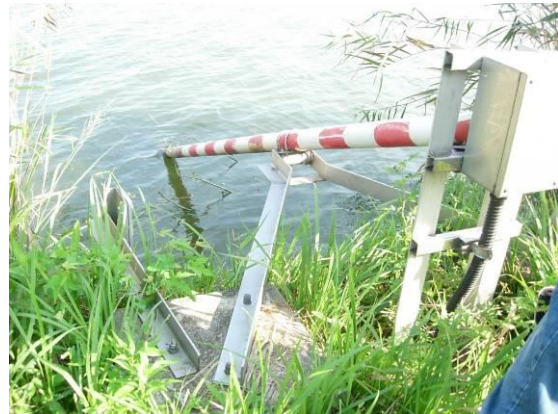
写真－ 19 金沢河川国道事務所の木場潟  
水位観測所

木場潟では、金沢河川国道事務所が木場潟公園（西園地）付近で 10 分ごとの定常的な水位観測(写真－19)を実施していることから、2007 年の年間平均水位 0.49m (T. P.) を測深基準水面としました。

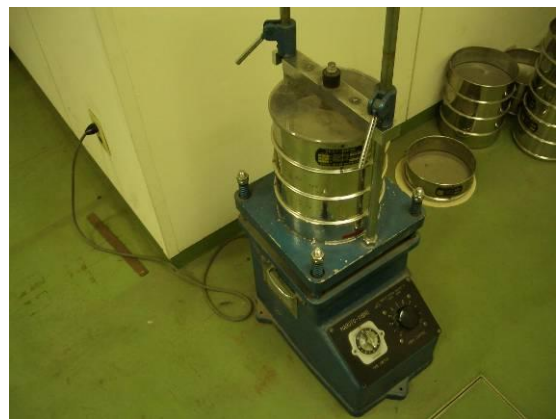
写真-21 ふるい機

槍式採泥器とドレッヂャーを使用し、木場潟では39点の底質サンプルを1点につき200g程度採取しました。サンプル採取地点の位置は、測深調査と同様にDGPSにより得ました。通常、採取したサンプルの20%以上についてふるい機（写真-21）にかけ粒度分析を行い、残りは指触により判定しますが、木場潟のサンプルは指触による判定が難しかったため、全点のサンプルをふるい機にかけ粒度分析を行いました。
