3. 話題提供 2) 国土地理院からの話題提供

② 平成28年 熊本地震における
国土地理院の対応状況について

通し番号	業務名	平成28年度 情報共有会合		
1	機関名	国土地理院 北海道地方測量部	作成者	測量課
	図面番号	001-001	作成日	2016-05-23

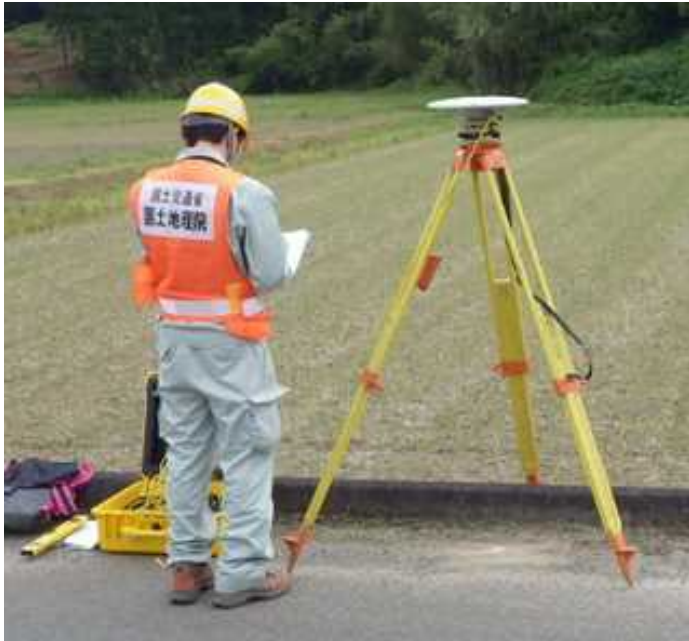
観測の様子

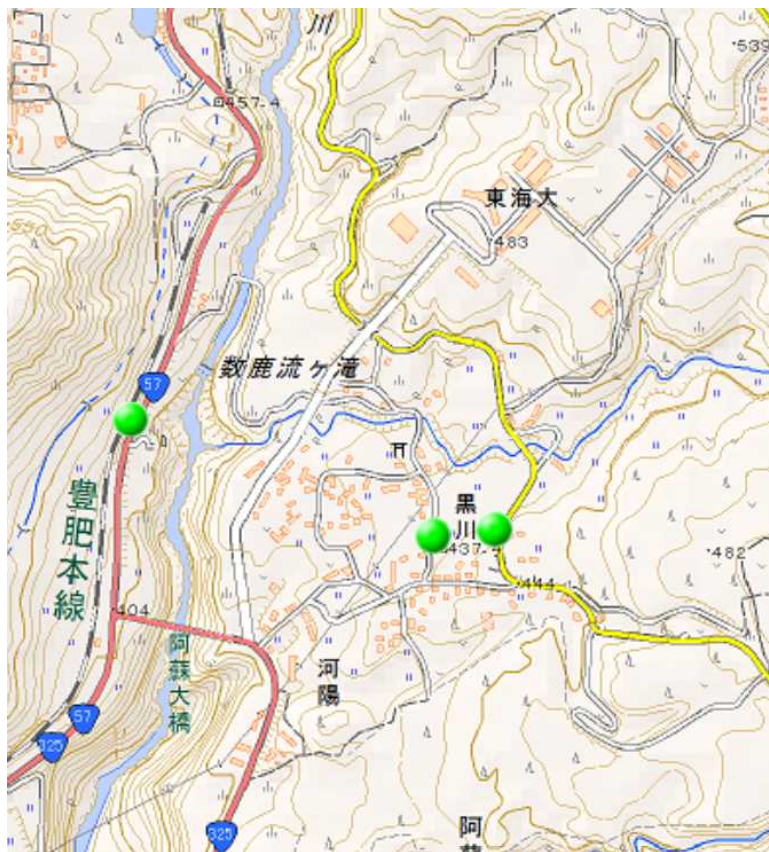
撮影箇所(●)

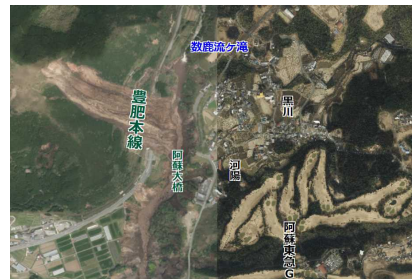
被災前後の比較

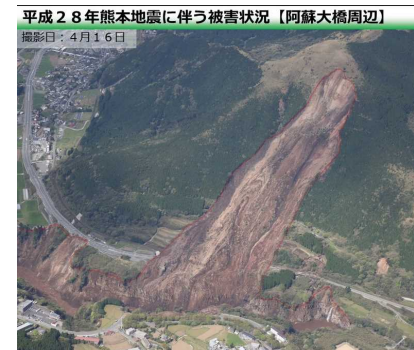
被災状況
