地図を防災に役立てる(2)

■ 地図は悪夢を知っていた

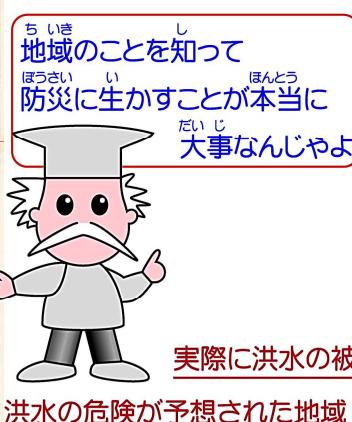
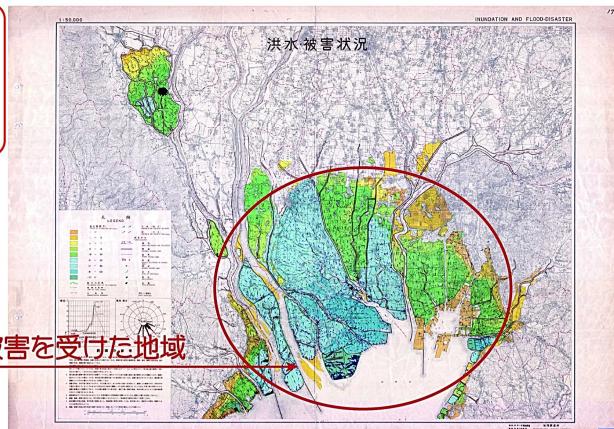
洪水被害状況図

この災害については、災害が発生する以前の1956年に総理府資源調査会が実施した濃尾平野の水害地形分類調査における洪水危険予想区域と、台風による被害地域が一致したことから、当時、「地図は悪夢を知っていた(1959年10月、中部日本新聞)」と報じられました。

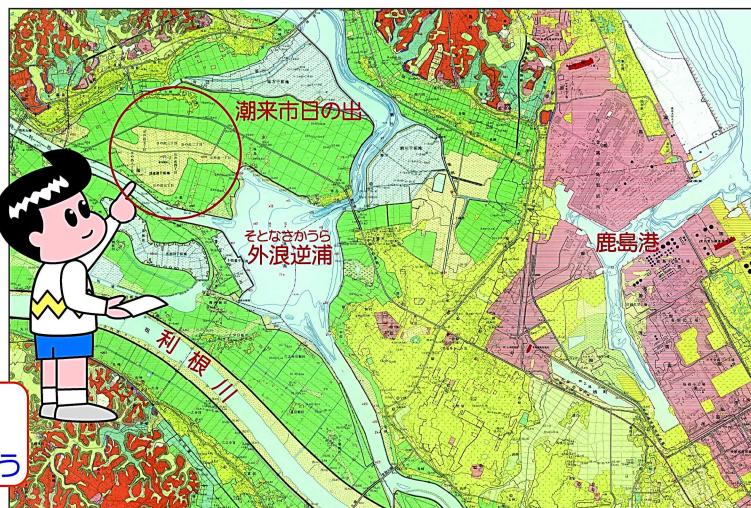
2万5千分1 土地条件図「潮来」(縮小)

液状化は海岸や軟弱な地層が堆積している旧河道・後背低地、比較的新しい人工的な埋立地などに発生しやすいといわれています。その土地が、昔はどのような地形であったかを知ることで、災害の発生を想定することができます。

液状化被害が発生した
茨城県潮来市日の出地区を見てみよう

2011年東北地方太平洋沖地震では、関東地方でも広い範囲で地盤の液状化が発生して、東京湾岸や利根川流域の低地や埋立地を中心に建物の倒壊、道路や地面の亀裂・陥没など大きな被害がありました。
