災害時における国土地理院の取組 (熊本地震)

平成28年7月14日

Geospatial Information Authority of Japan

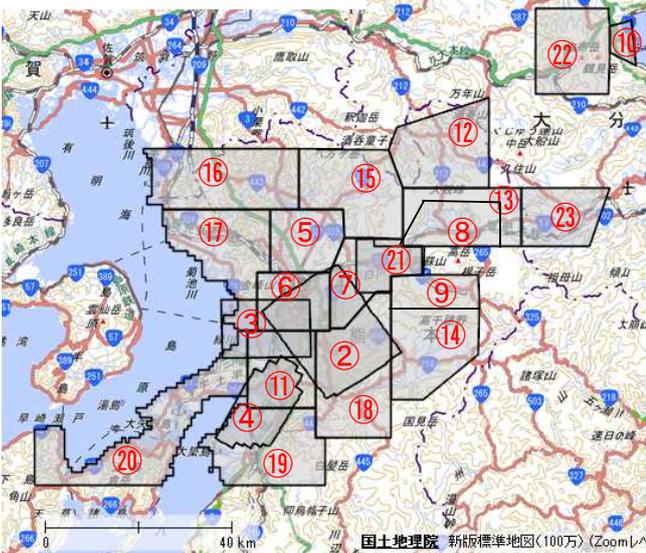
緊急撮影実施区域図

- 約10,000枚の航空写真を撮影
- 垂直写真、オルソ画像を迅速に提供・公開
- 高解像度（20cmの解像度）で、A4版紙を判別
- 災害対応初期期・復旧期に不可欠
- 災害記録としても重要

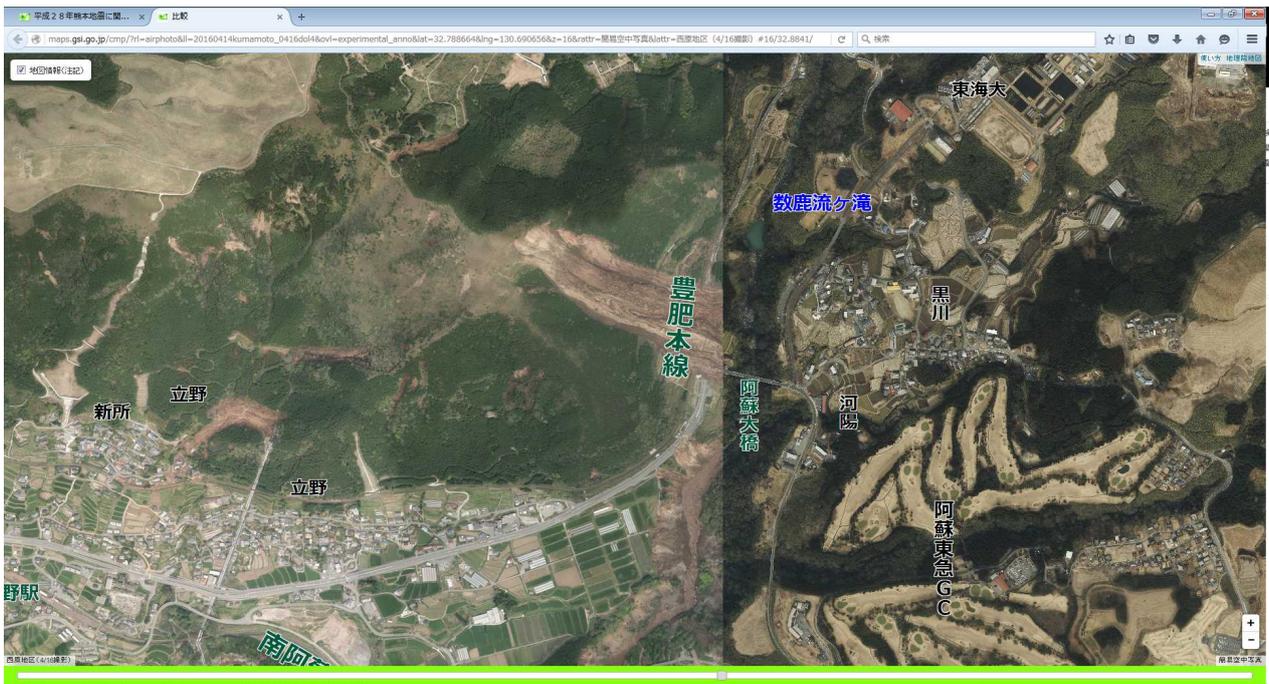
2. 航空写真での被災前後の比較（阿蘇大橋周辺）

被災後（左側：4月16日撮影）と被災前（右側：平成25年撮影）の状況をホームページ上で比較

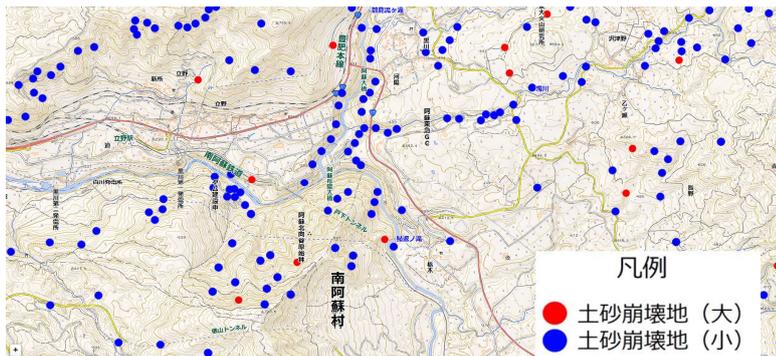
土砂崩壊地分布図

- 4月16日・19日及び20日撮影の写真から、土砂崩壊地の分布を判読（4月18日に公開、その後の写真から図を更新）
- 現地対策本部やTEC-FORCE等により現地調査資料として活用

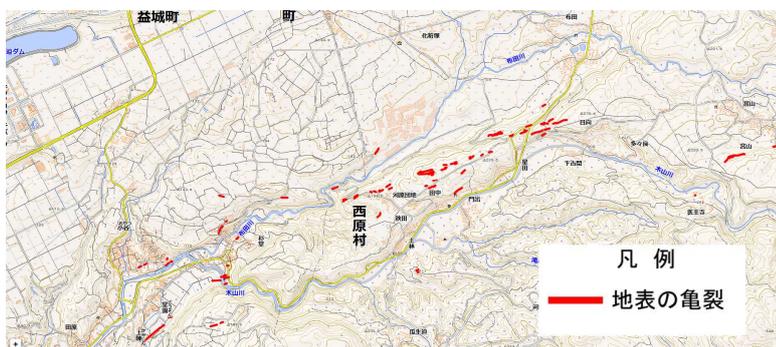
亀裂分布図

- 4月16日撮影の写真から、地震により生じたと推定される地表の亀裂を判読（4月20日に公開、5月13日に更新）
- TEC-FORCEや専門家等により現地調査・断層の把握に活用

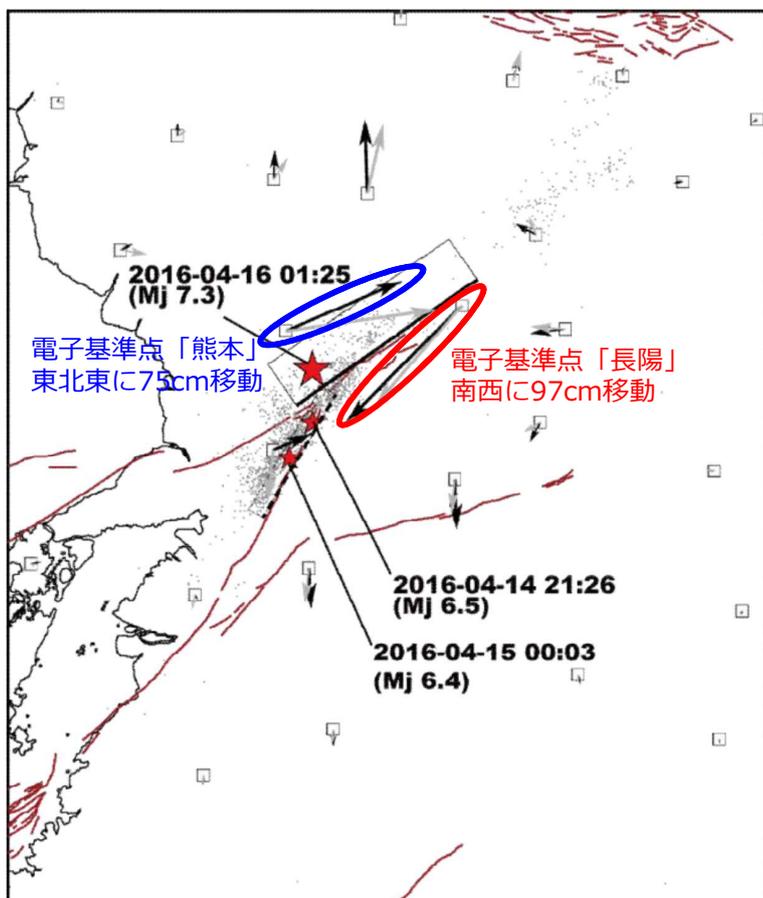
4. 電子基準点による地殻変動観測

- 地震時に南阿蘇村の電子基準点「長陽」が南西に97cm移動
- 地殻変動情報から、断層モデルを推定
- 4月18日に公表、政府地震調査委員会に提供。

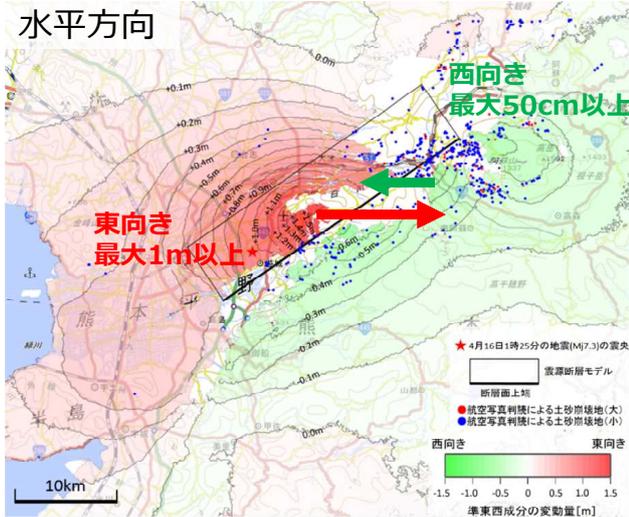
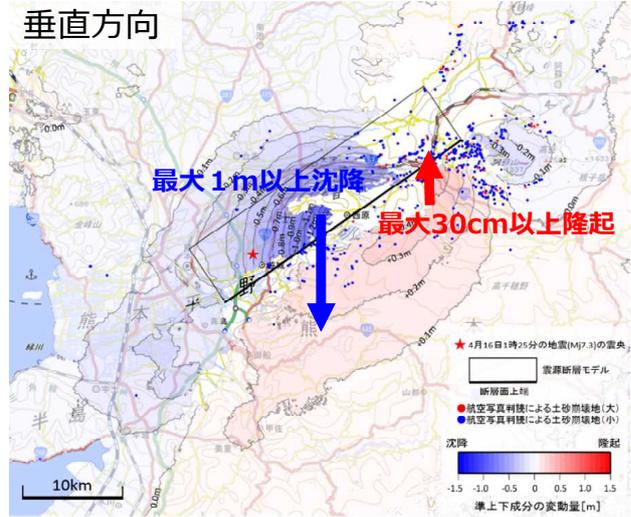
地震前後の衛星画像を比較し、地殻変動の大きさを面的に把握。

- ・ 水平方向には、断層の北側で東向きに最大1 m以上、断層の南側で西向きに最大50cm以上の変動
- ・ 上下方向には、断層の北側で最大1m沈降、断層の南側で最大30cm以上隆起
- ・ 4月19日までの観測結果をもとに推定、4月20日に公表

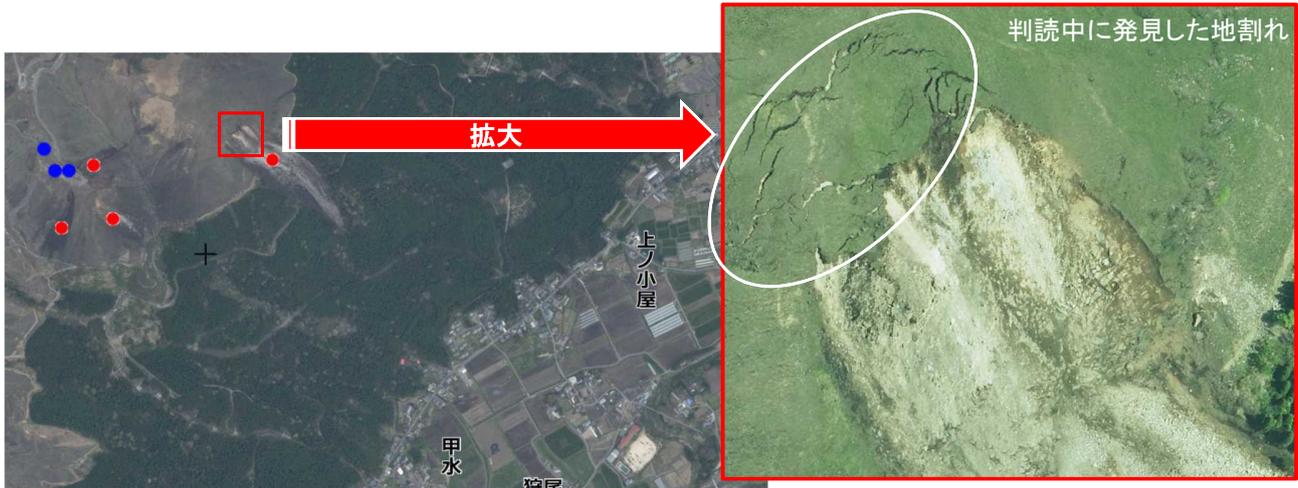
空中写真判読中に、土砂崩壊箇所の上にさらに地割れがあるのを発見
 →現地に大雨情報が出ていたことから、現地災害対策本部及び熊本県警等に至急連絡、ふもとの住民へ避難指示が発令される
