平成28年台風第11号及び第9号に係る常呂川(北海道北見市)推定浸水範囲の変化 (平成28年8月23日 15:00時点、24日12:00時点、25日12:00時点)

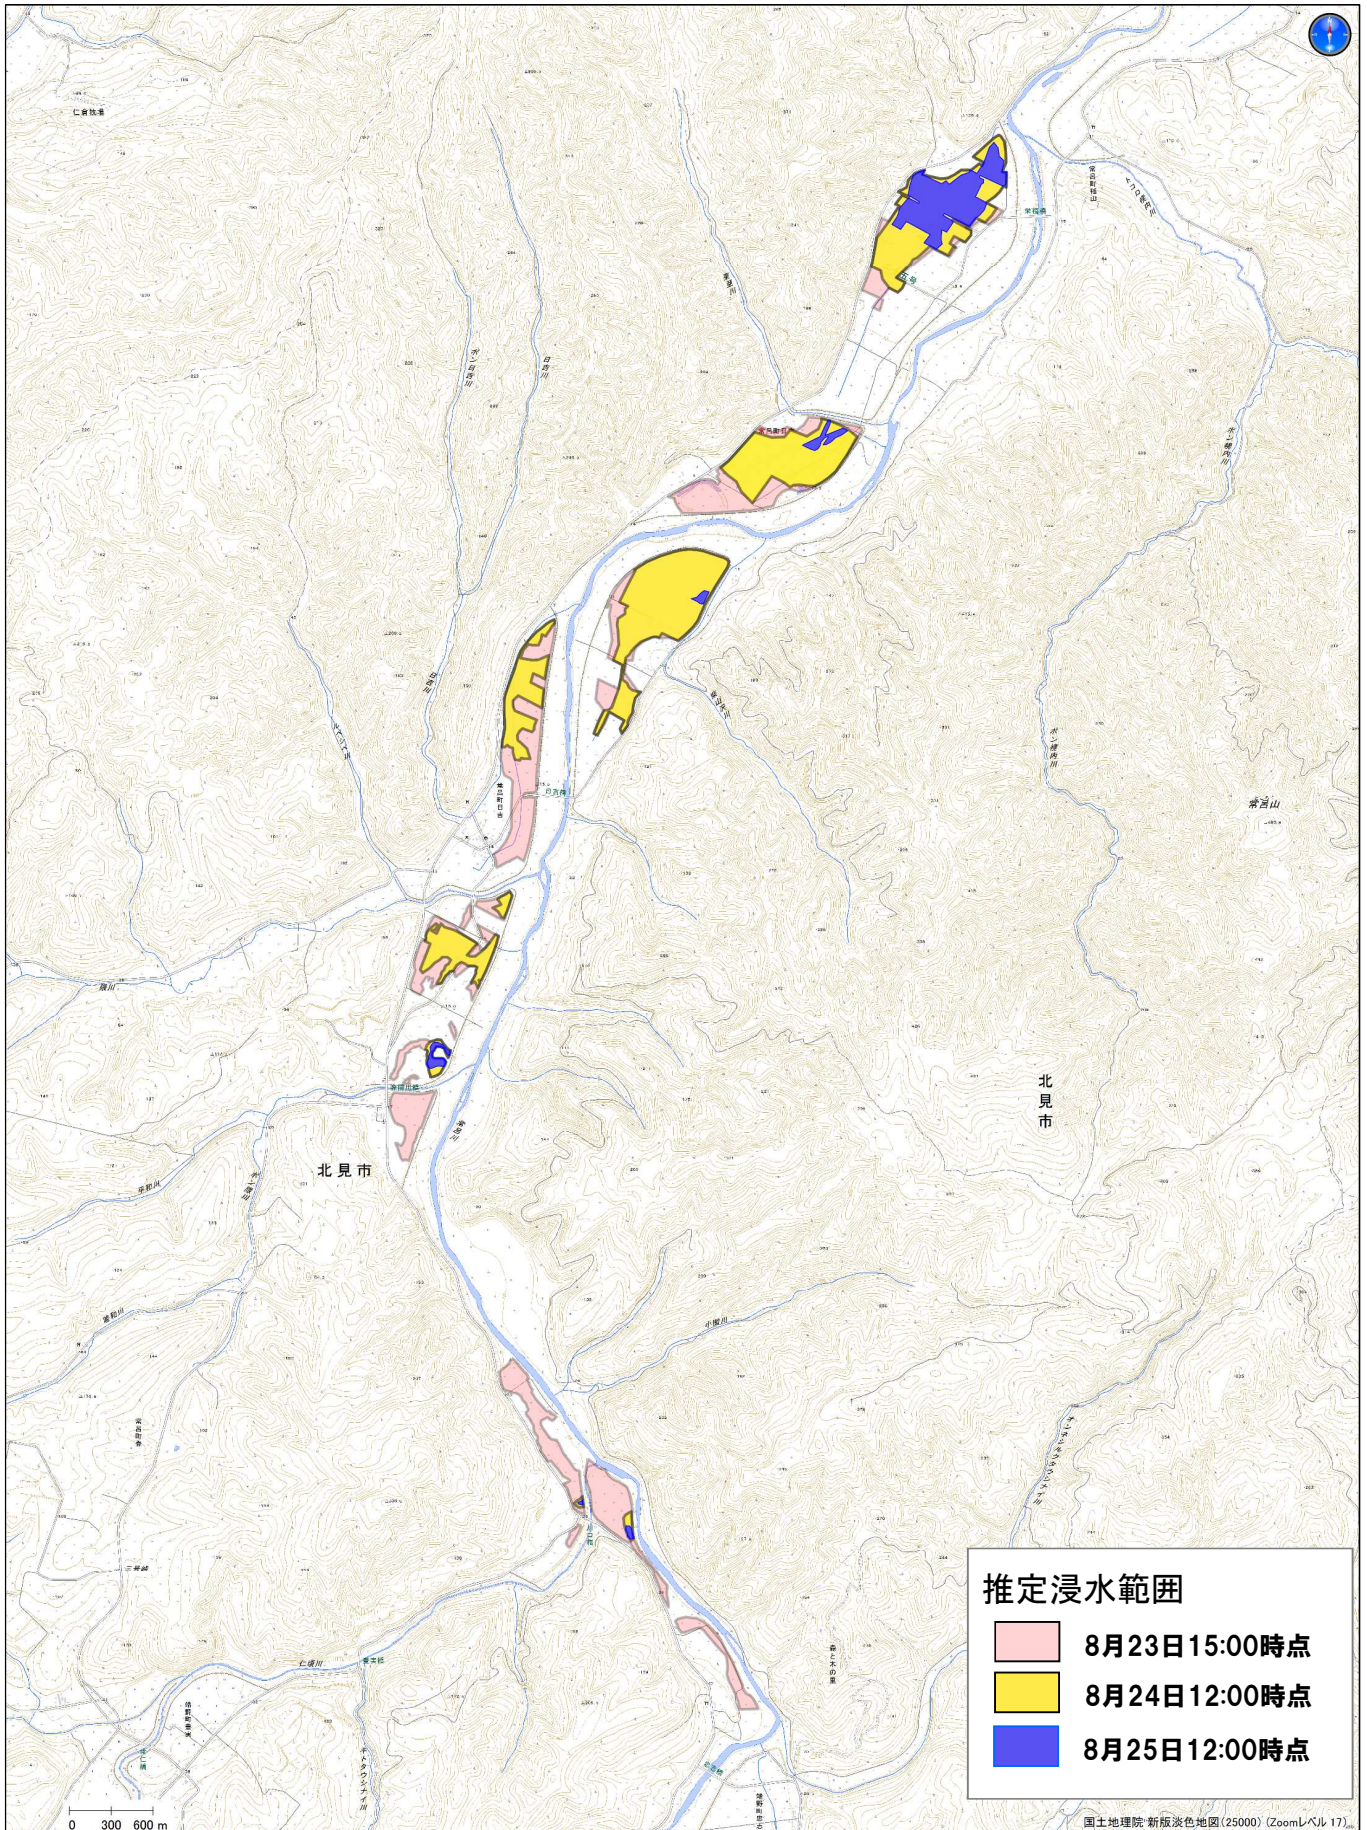
8月23日15:00時点 : 約260ヘクタール
 8月24日12:00時点 : 約150ヘクタール
 8月25日12:00時点 : 約 28ヘクタール

この推定浸水範囲は、空中写真(斜め写真)等を基に浸水した範囲を判読したものですので、実際に浸水のあった地域でも把握できていない部分があります。また、雲等により浸水範囲が十分に判読できていないところもあります。
