2019. 01. 31
北海道測量技術講演会

斜面災害の被災地の 地形・地質と斜面崩壊の特徴

北海道大学突発災害防災・減災共同プロジェクト拠点
農学研究院
小山内 信智

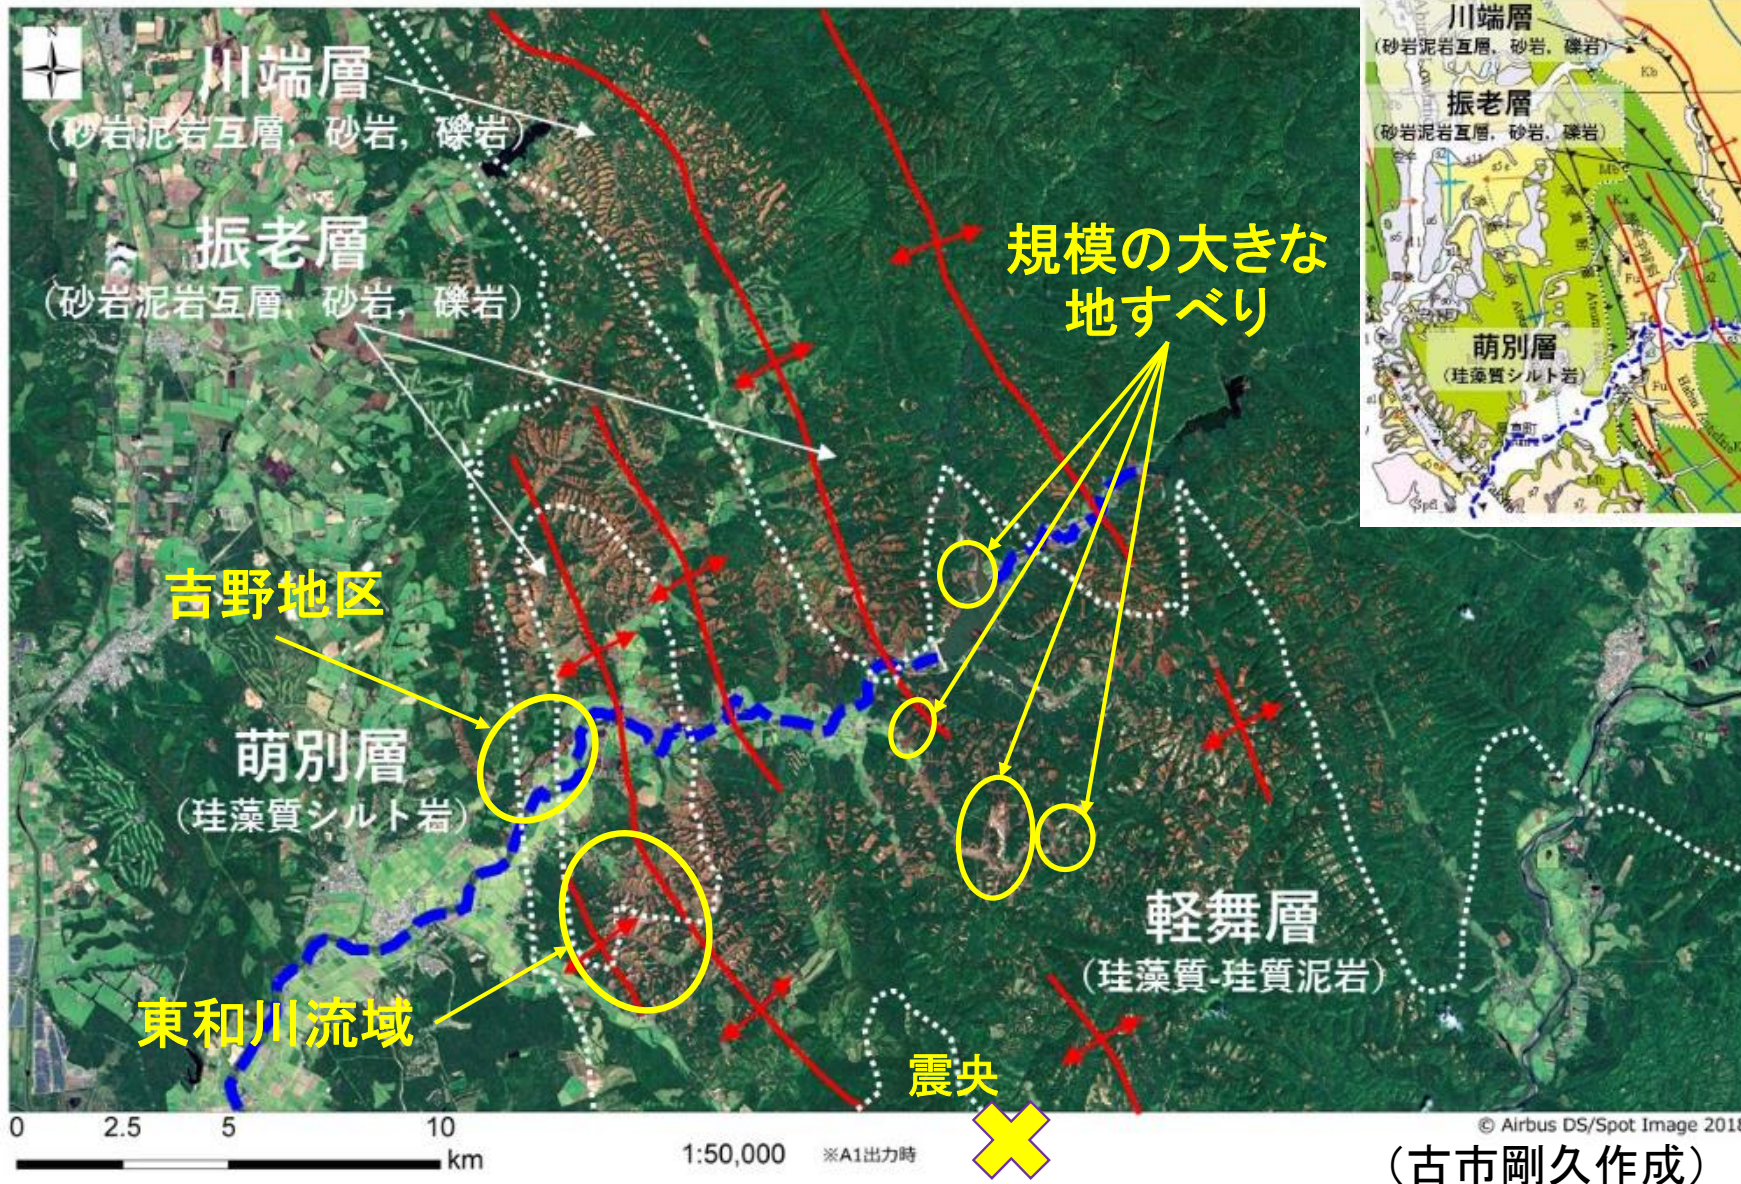
平成30年北海道胆振東部地震 厚真町・安平町付近 (平成30年9月11日9:42撮影 SPOT衛星画像 1.5m解像度)

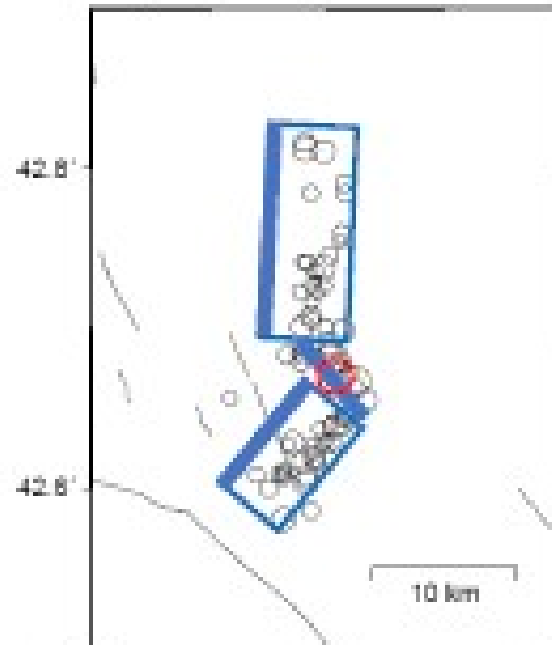
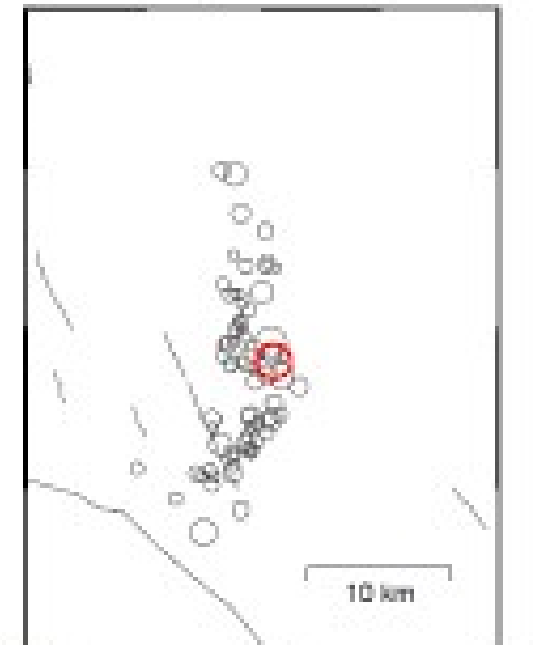
北の断層のずれと
土砂災害の
集中発生地域が
概ね一致

地震発生後約6時間の余震分布

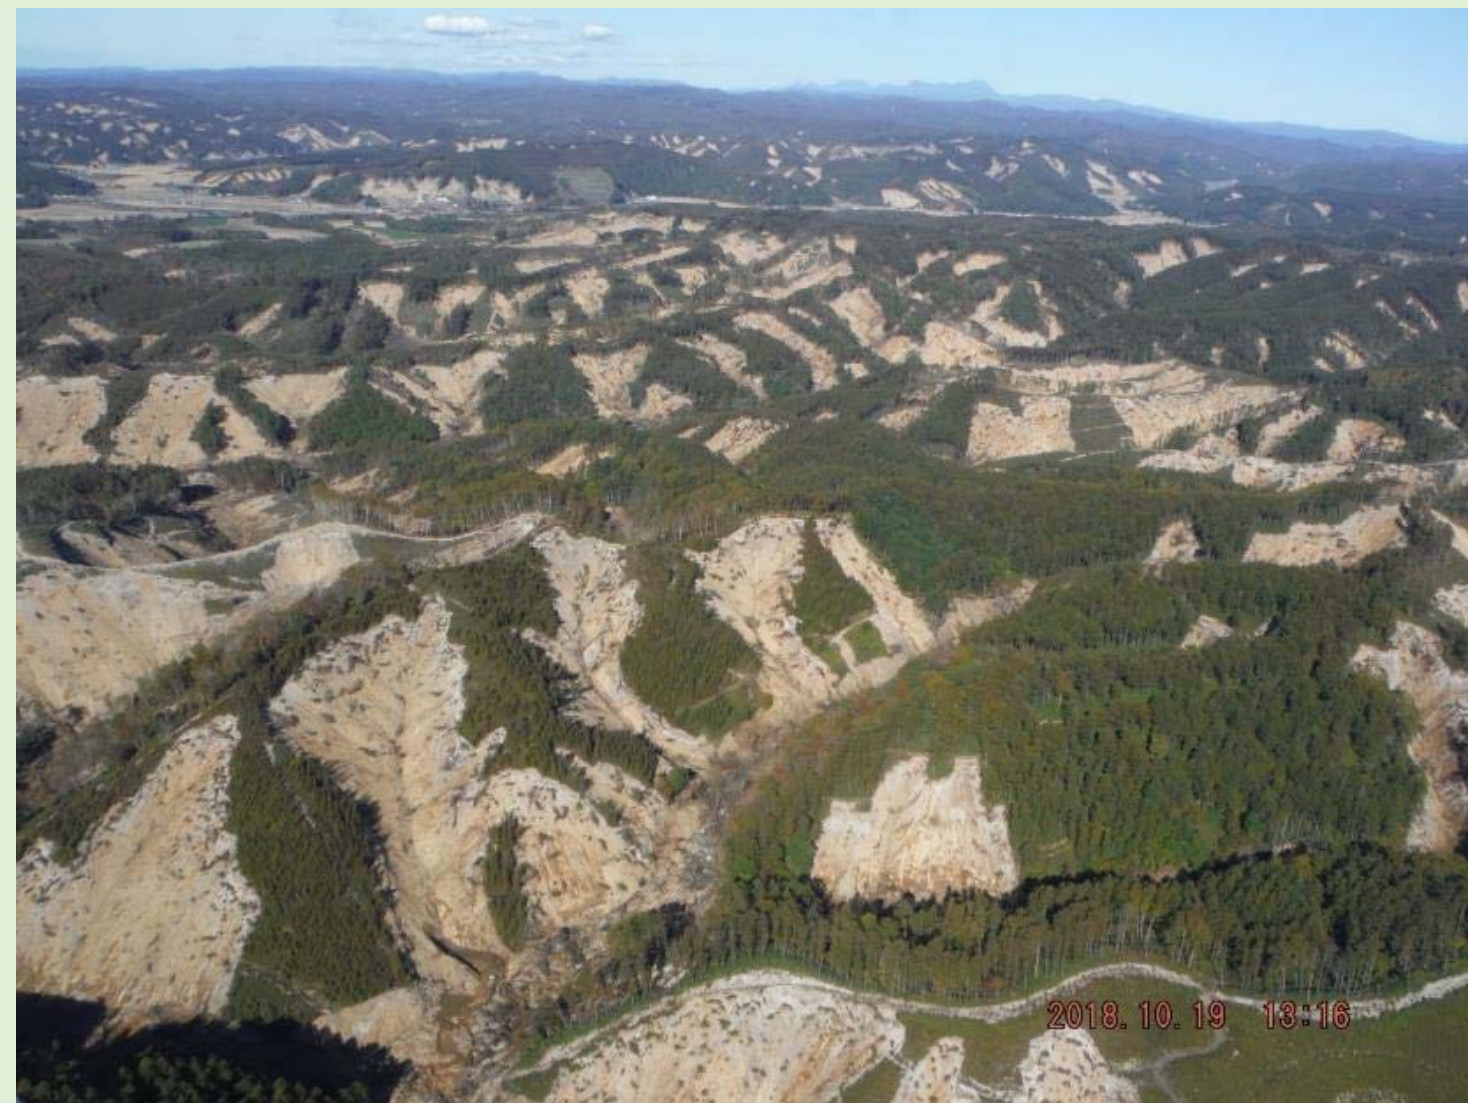
東和川流域の多数の山腹斜面崩壊 (崩壊面積率約40%)

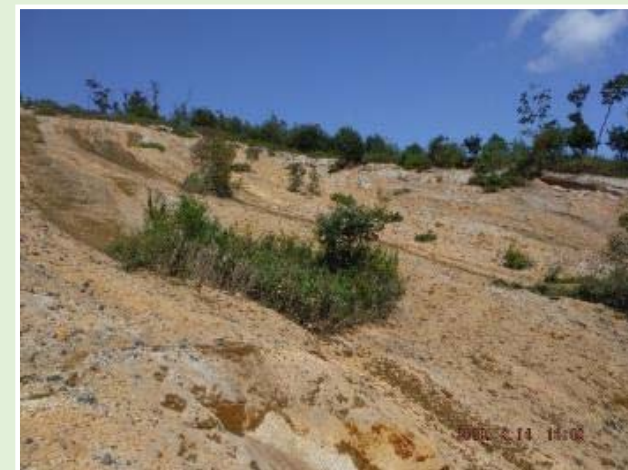
斜面上の落ち残り

- 崩壊した斜面上または周囲に**落ち残りやクラック**があり、今後比較的小さな降雨・余震でも崩落する可能性がある。**(除去対策等が必要。)**
- 崩壊していない斜面も**緩んでいる可能性**があり、今後しばらく比較的小さな降雨・余震でも崩落する可能性がある。**(土砂災害警戒基準の引き下げ運用が必要 (既に実施))**
- 降雨による土砂災害の危険箇所以外でも、地震による崩壊現象は起こり得る。**(勾配30° よりも緩い斜面**の近くの人家でも余震等に注意をする必要がある。)
- 河道埋塞**をしている溪流からは、**中小出水によっても土砂・倒木が流出**してくる可能性が高い。**(下流の河川に土砂が溜まっていないかを監視する必要がある。)**
- 河道閉塞**をしている箇所では、対策が終了するまで、湛水が進んで問題を生じさせる状況になっていないかを**監視**しておく必要がある。

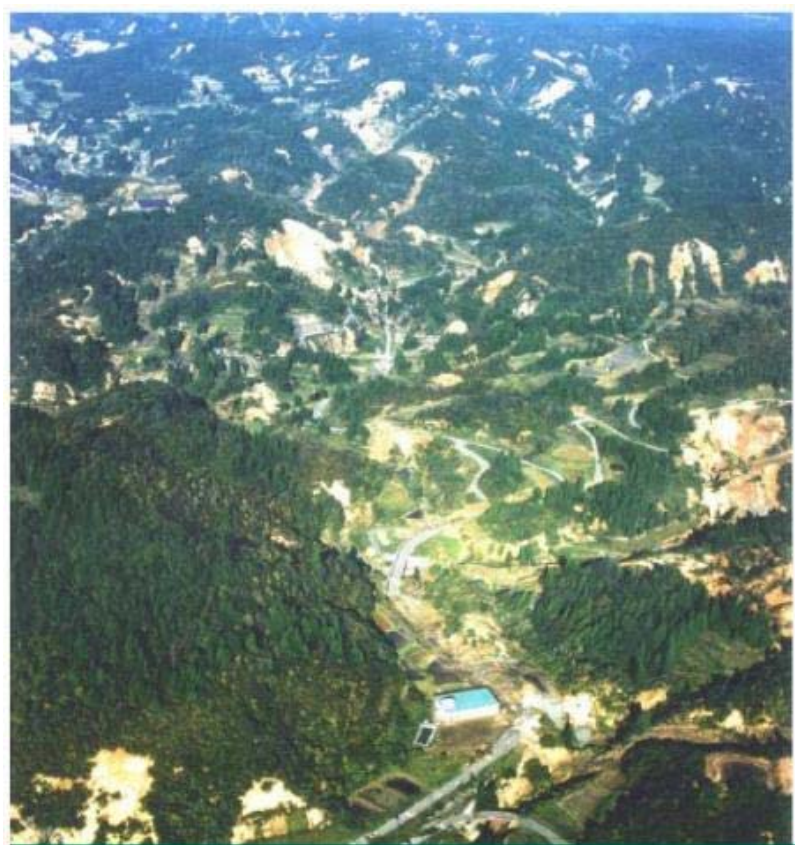
**2004.10.23 新潟県
中越地震による山腹崩壊
(旧)山古志村**

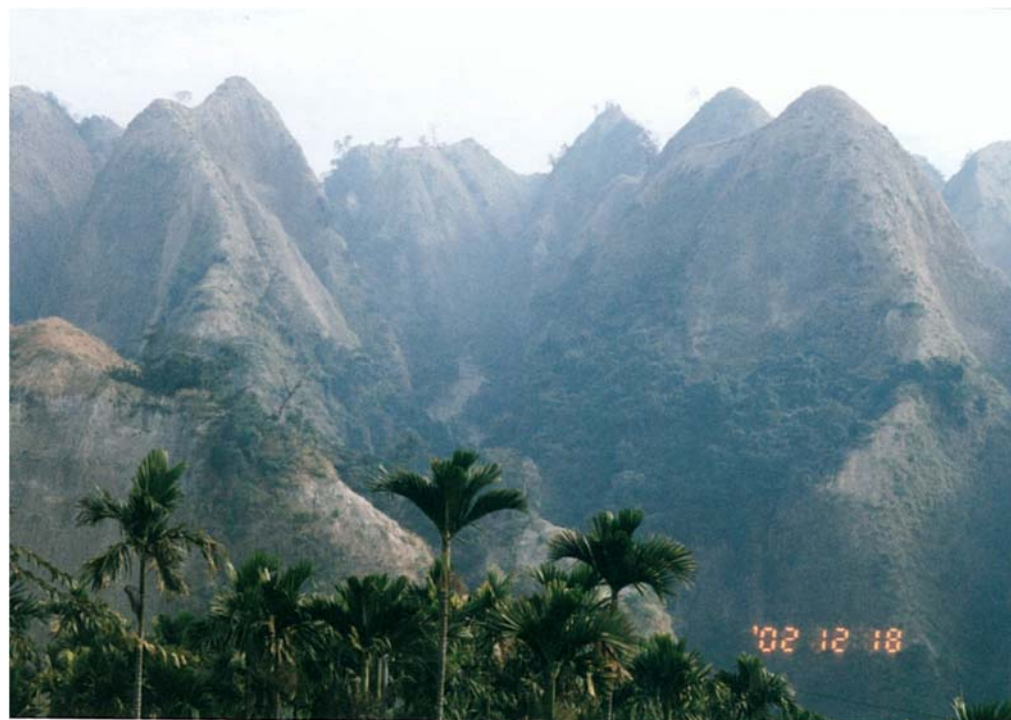
**1999.9.21 台湾
集集地震による山腹崩壊**

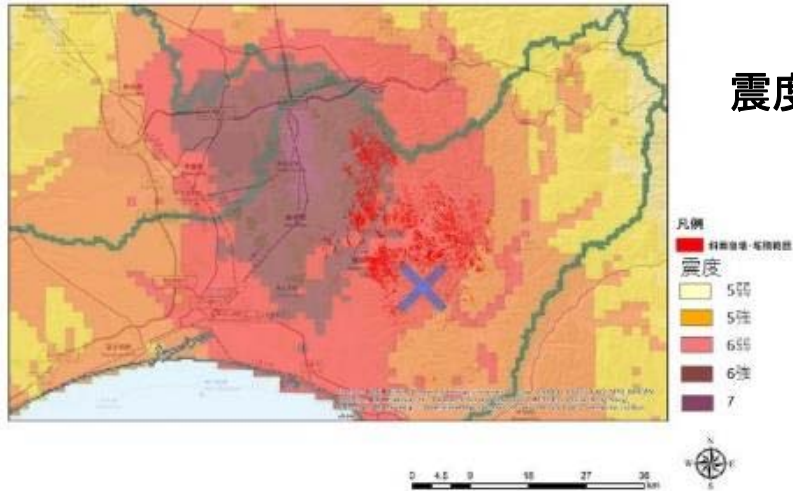
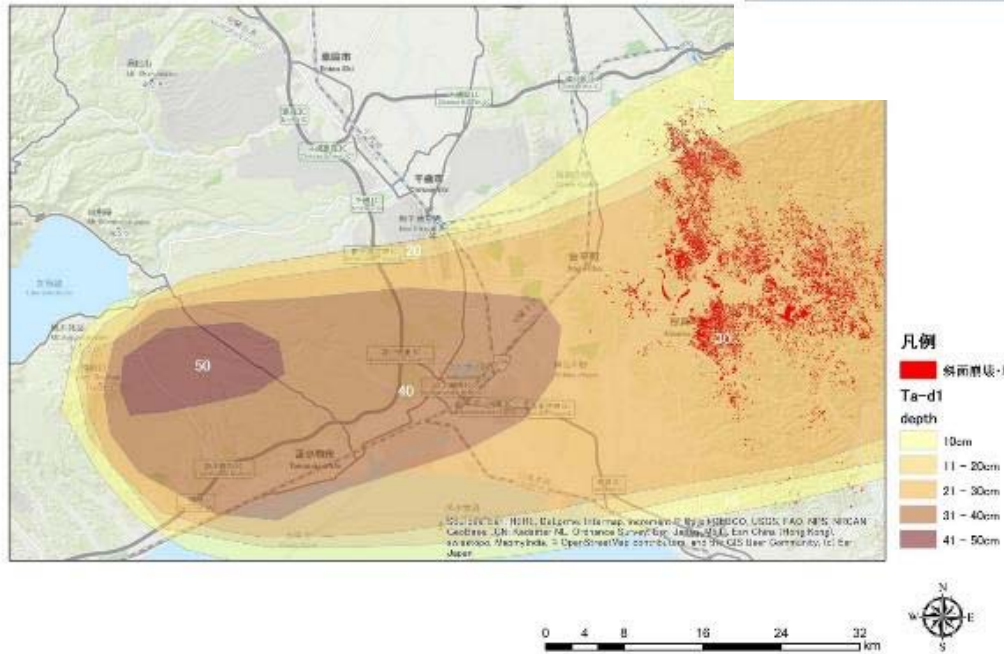
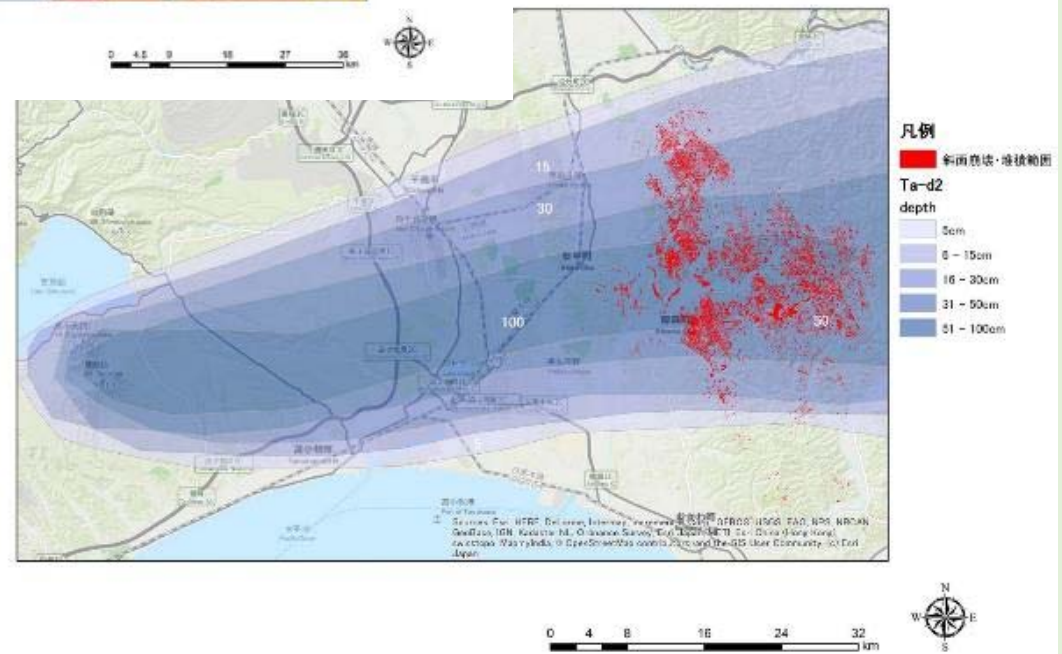
震度階と崩壊地分布

降下火砕物(Ta-d)堆積厚と崩壊地分布 (柳井清治作成)

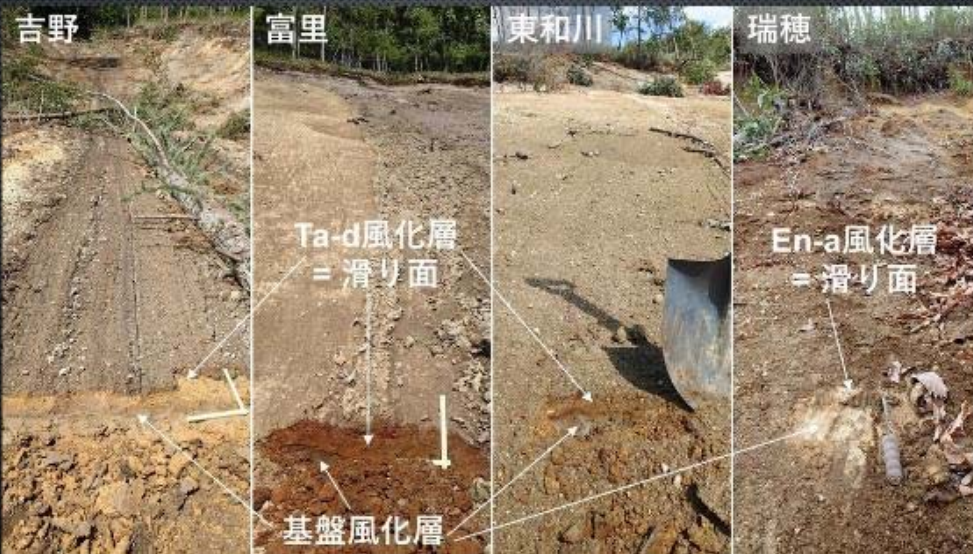
4. 斜面崩壊. (1) テフラ風化層型

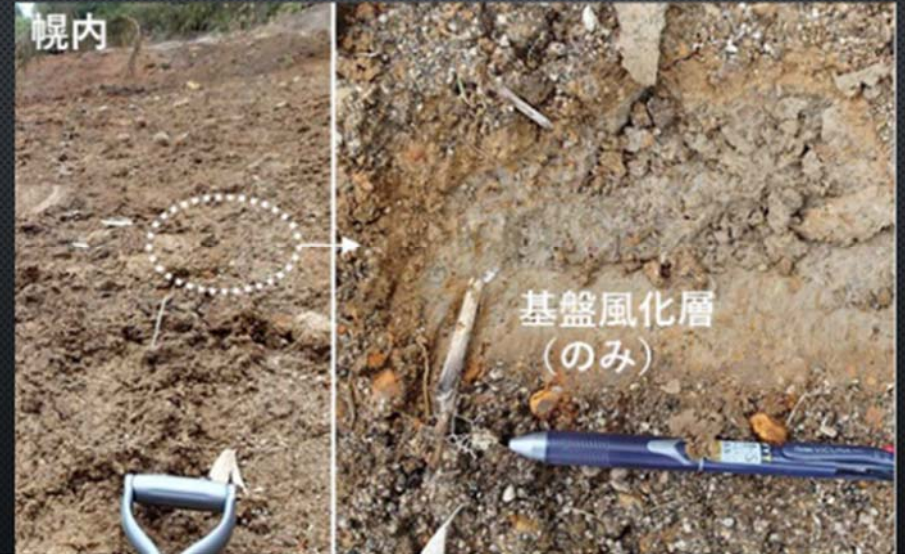
4. 斜面崩壊. (2) 基盤風化層型

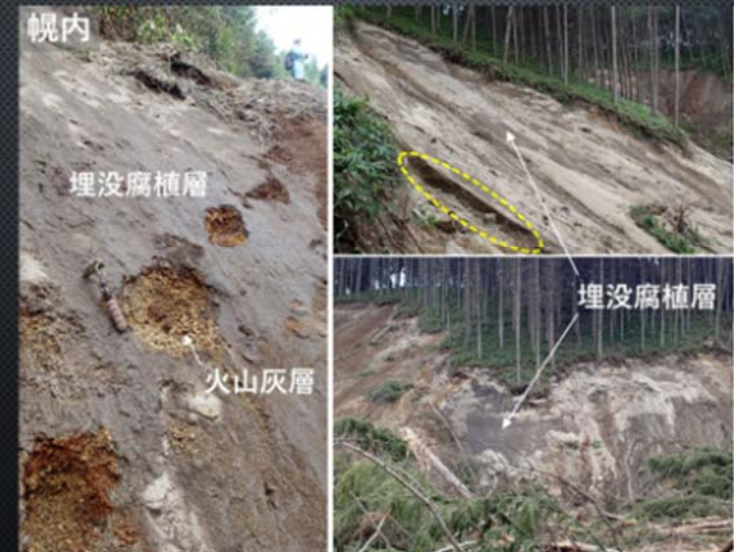
特定の地質(層)だけが
弱層(滑落面)を形成するわけではない

4. 斜面崩壊. (3) 埋没腐植層型

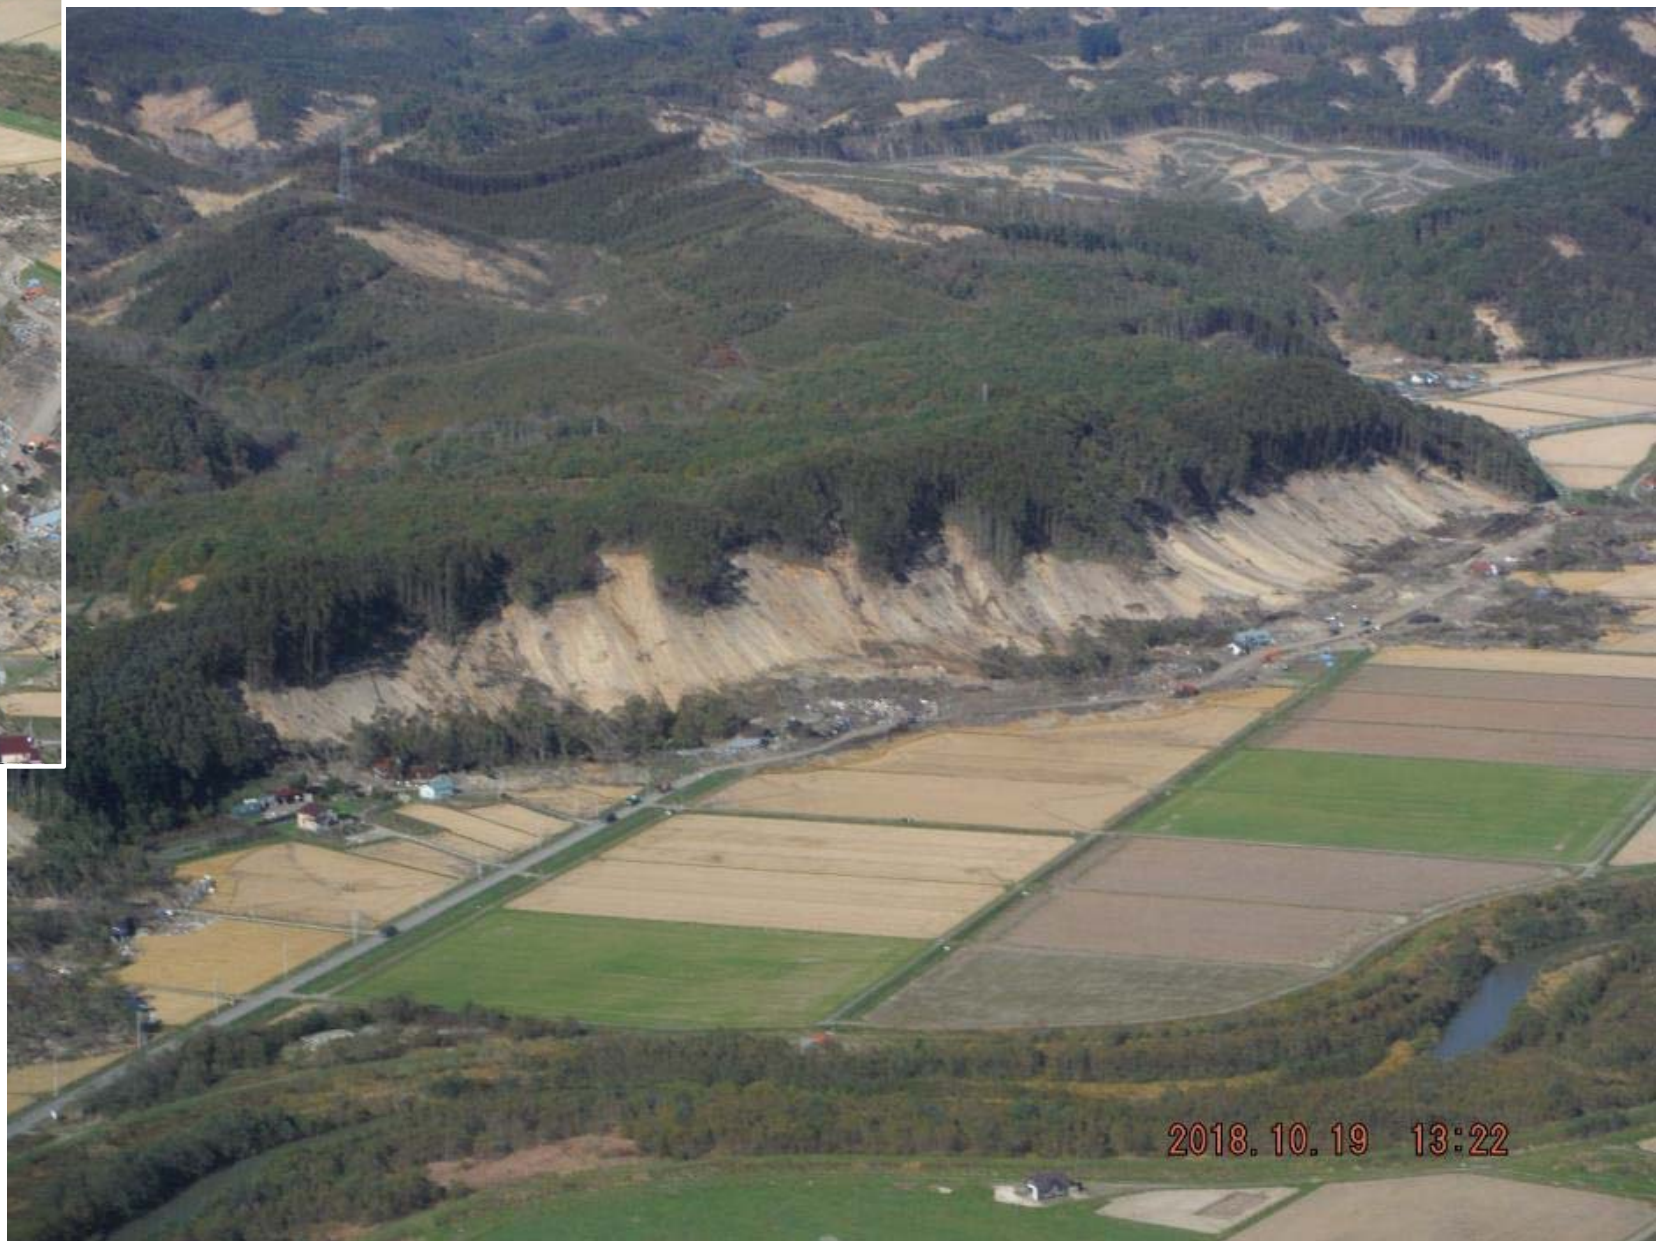
人的被害が
最も大きかった
吉野地区全景

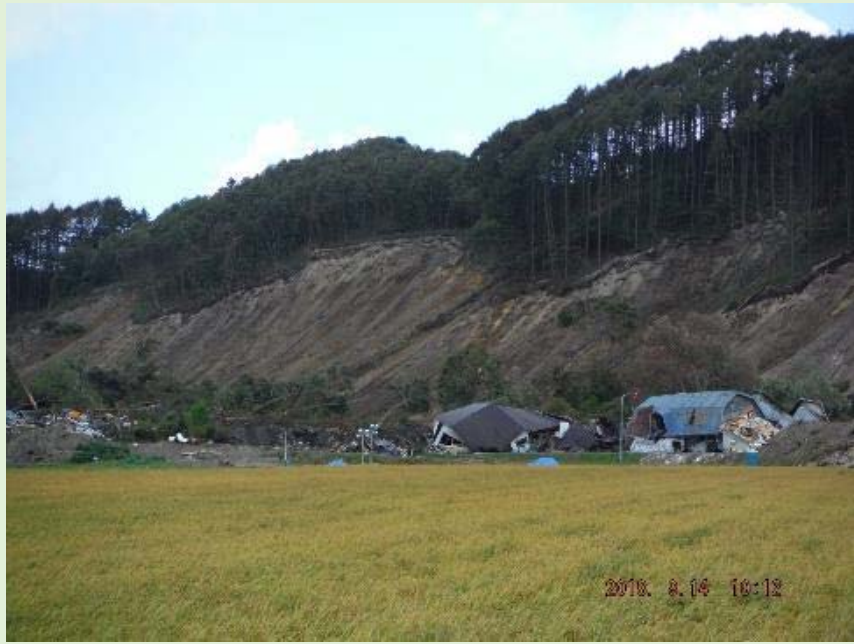
I -a 斜面崩壊・平滑タイプ

非常に緩勾配のものもある

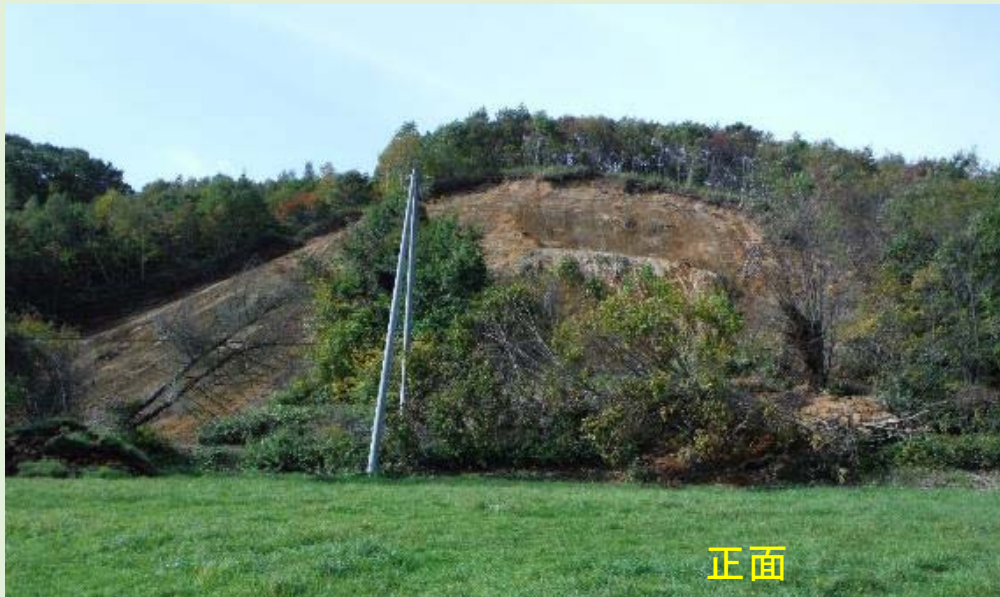
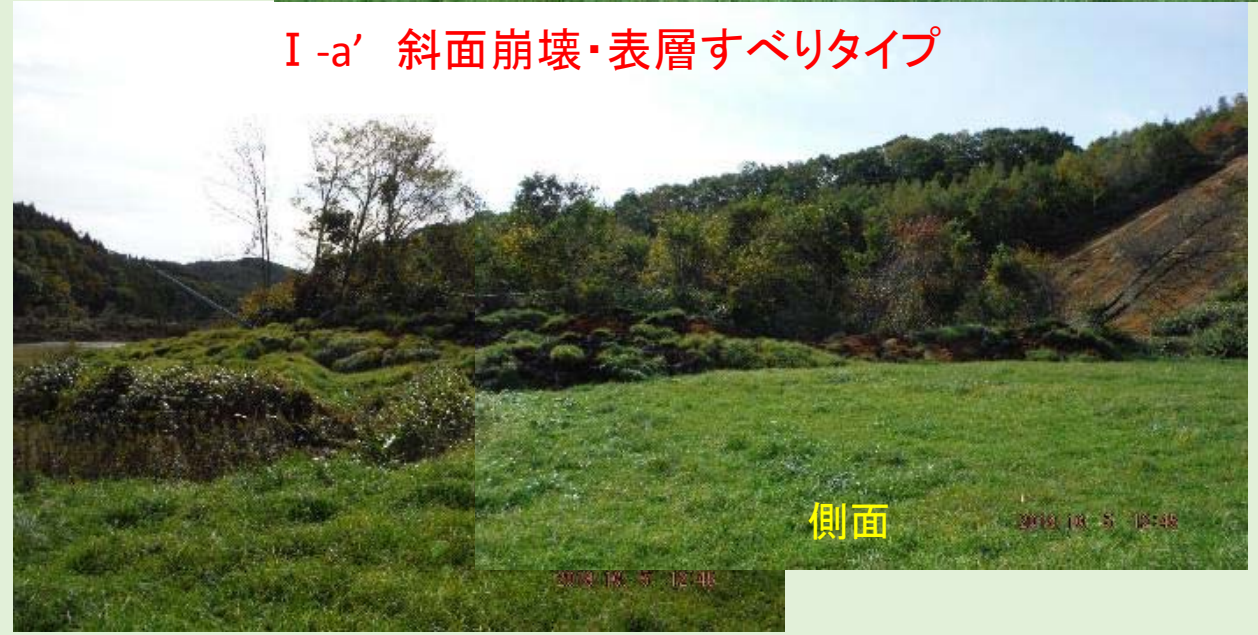
I -a' 斜面崩壊・表層すべりタイプ

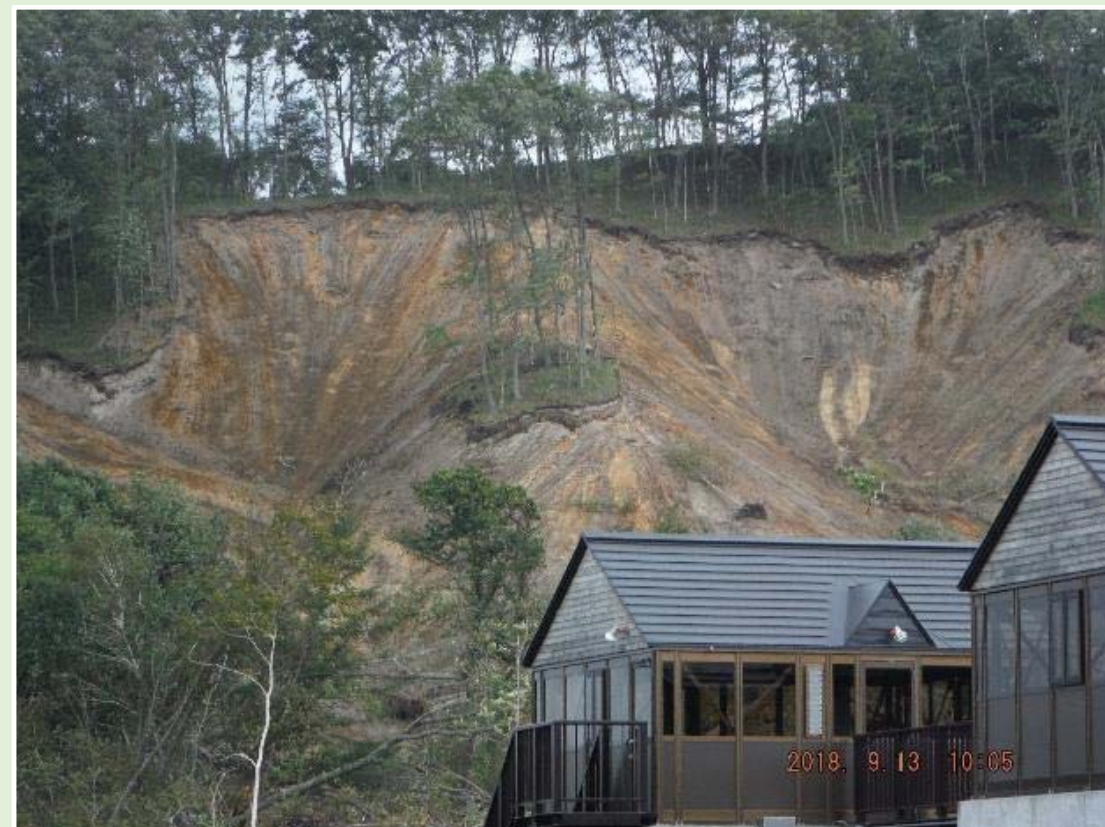
I -b 斜面崩壊
谷状タイプ

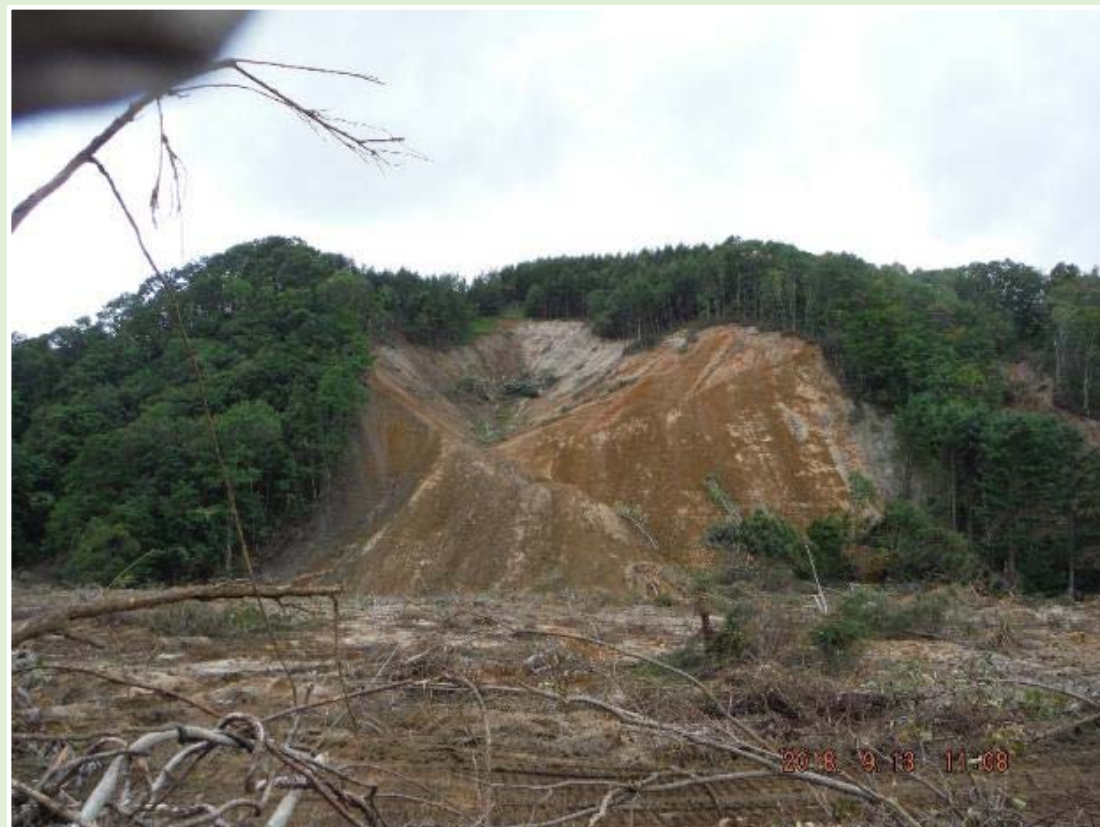
I -c 斜面崩壊
複合タイプ

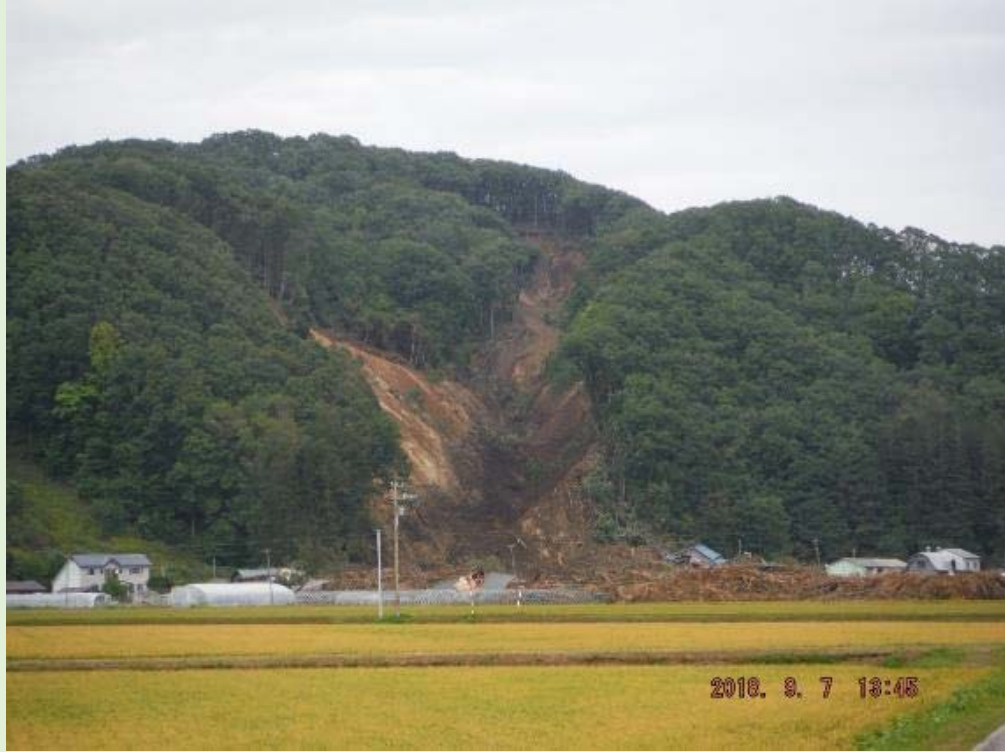
II 谷地形流出タイプ

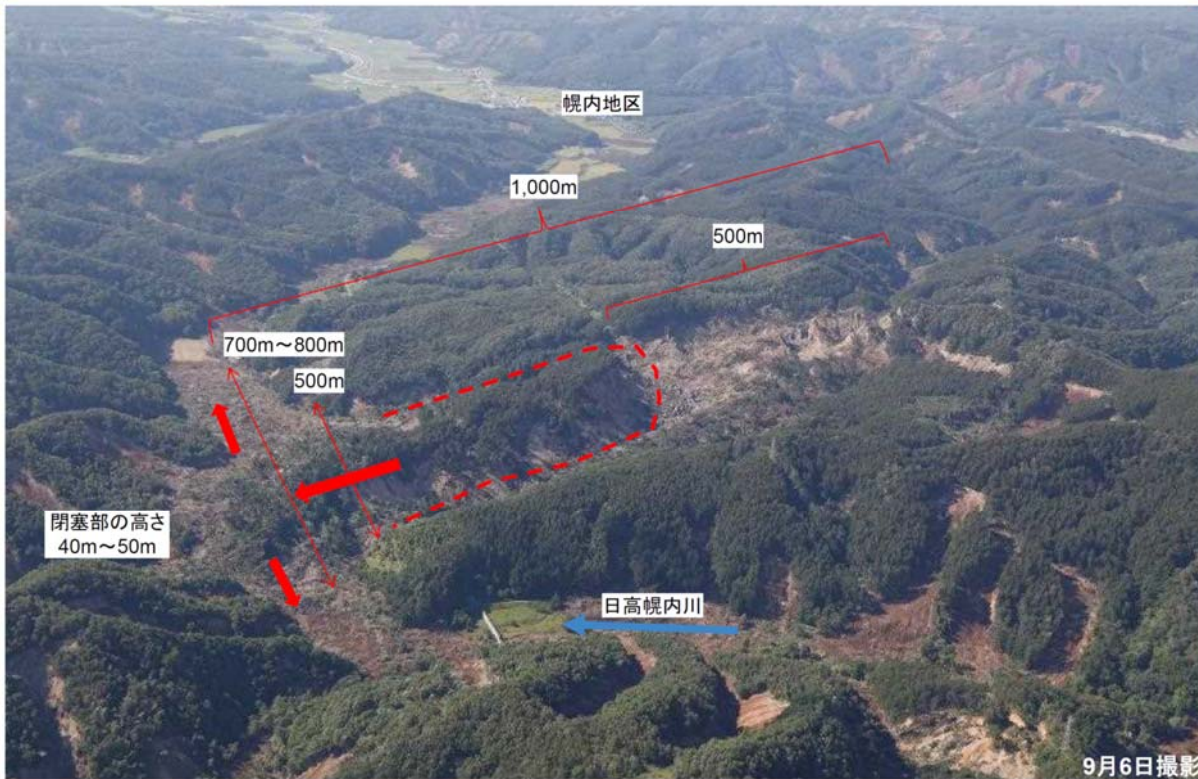
北海道勇払郡厚真町日高幌内川で発生した河道閉塞について 9月9日時点

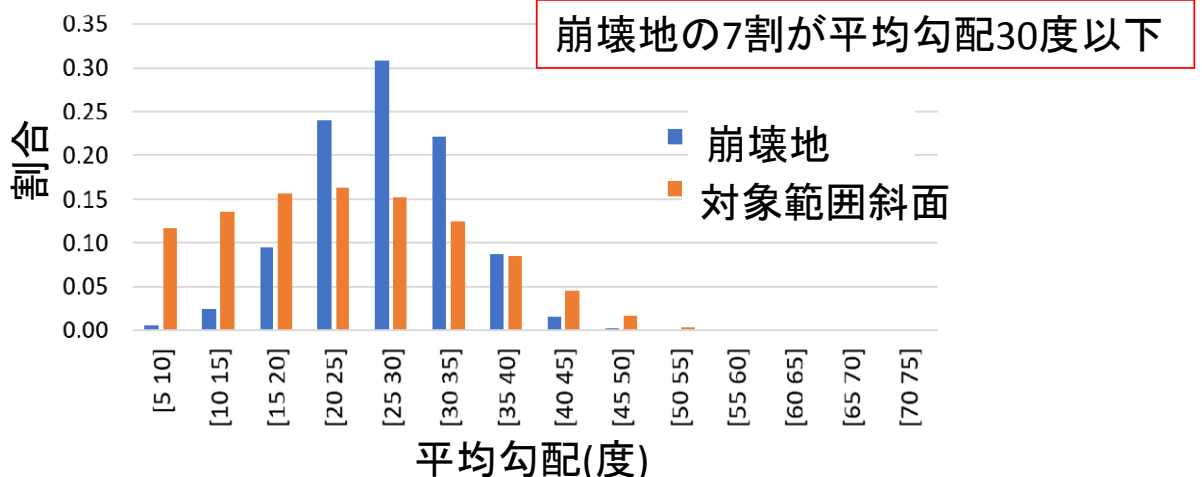
対象範囲 (440 km²) の斜面、および崩壊地の勾配分布

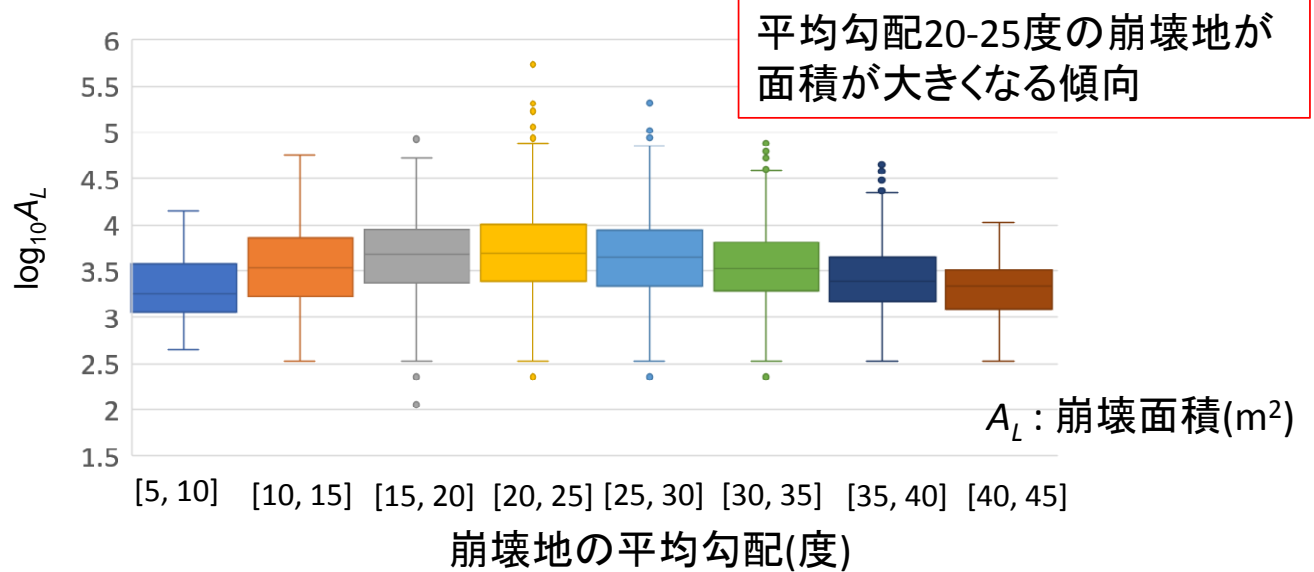
崩壊地の勾配と面積の関係

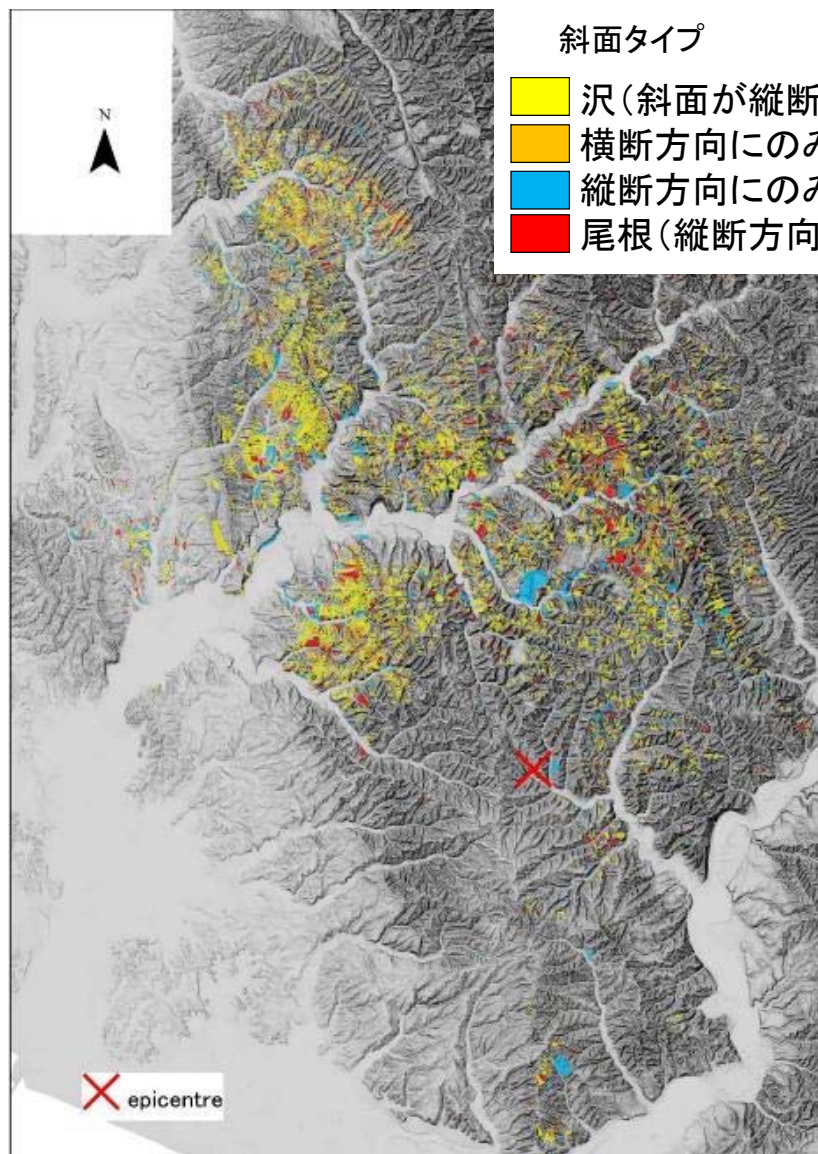
厚真町の崩壊地分布と、各崩壊地の平均勾配

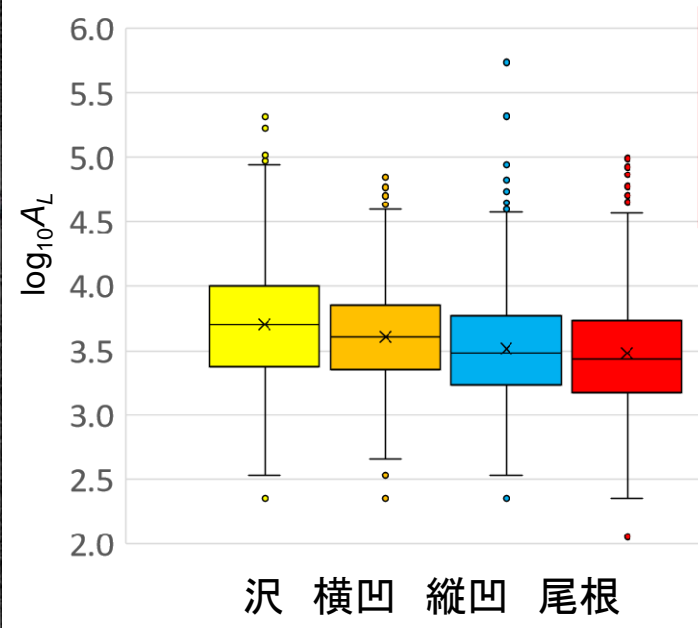
沢タイプが多い

各崩壊地の斜面タイプの割合

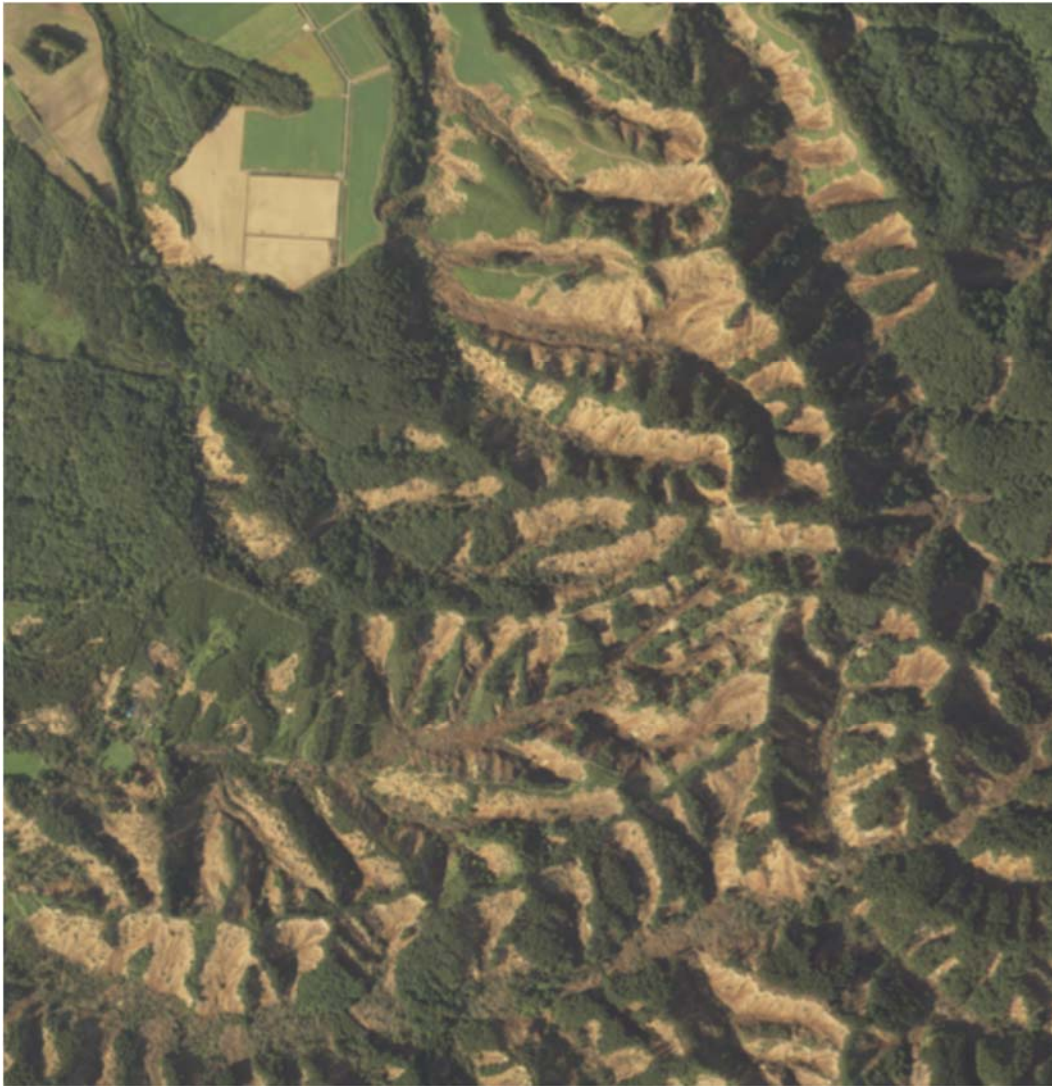
- ・沢タイプ
崩壊面積が大になりやすい傾向
- ・尾根タイプ
崩壊面積が小になりやすい傾向

斜面タイプごとの崩壊面積, A_L (m²)の分布

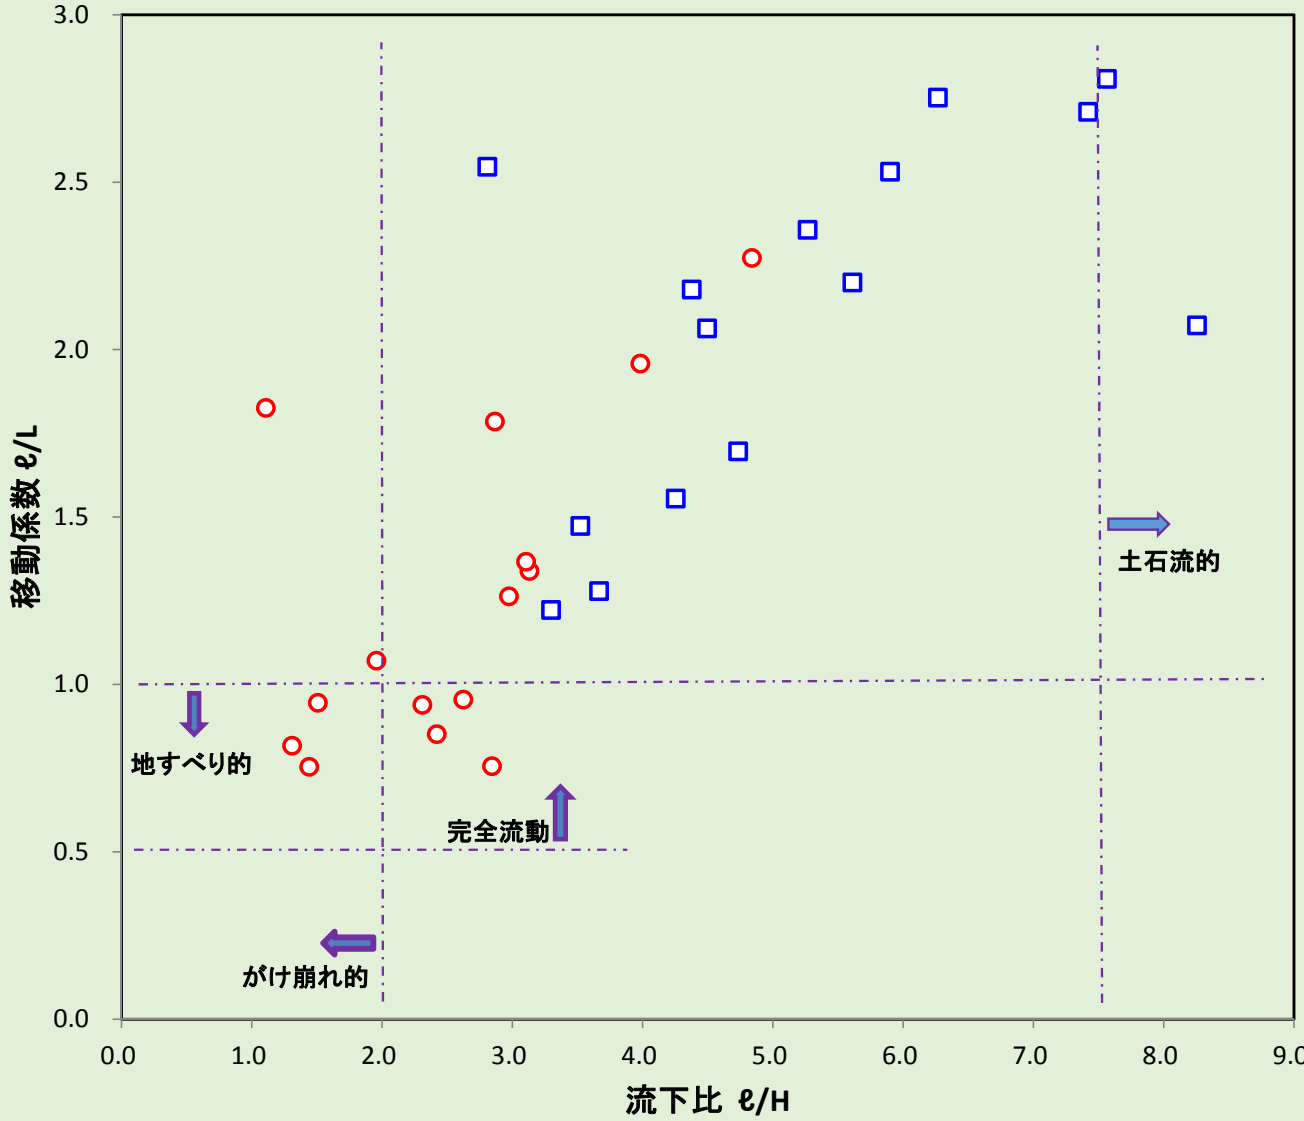
l ; 土塊の水平移動距離
 L ; 崩壊部の水平長さ
 H ; 崩壊部の垂直高さ

土砂の移動指標(暫定版)
(移動係数(臼杵ら, 2005),
流下比(石川, 1999))
についての比較

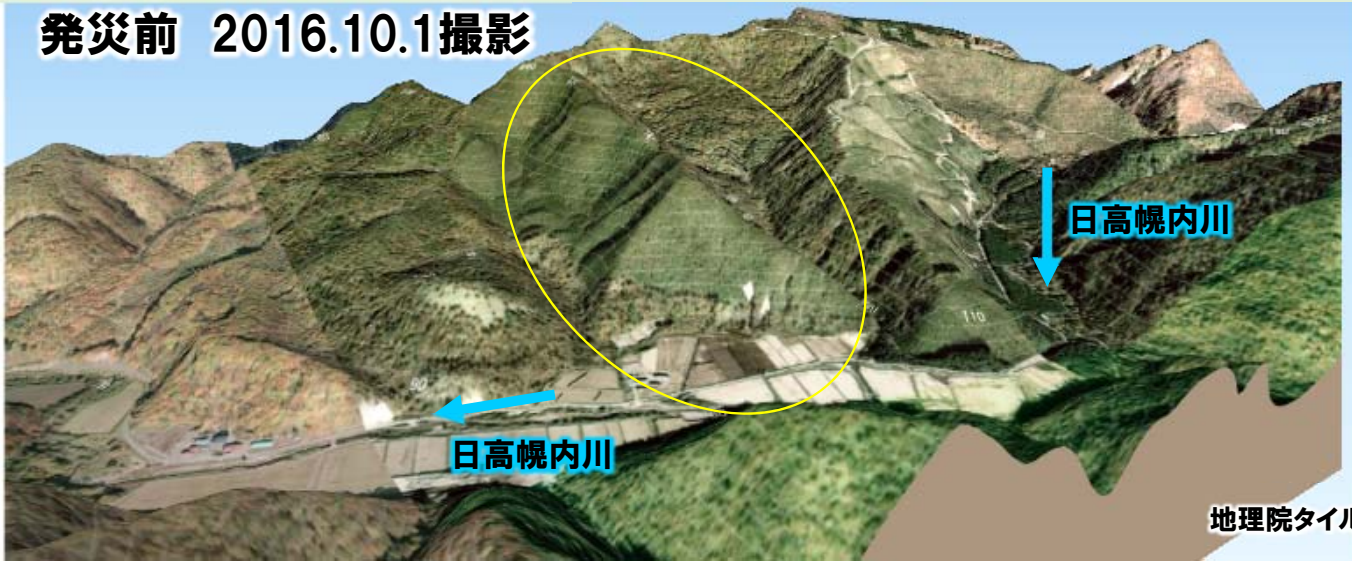
発災前 2016.10.1撮影

日高幌内川
大規模地すべりによる
河道閉塞
