2019. 01. 31
北海道測量技術講演会

斜面災害の被災地の 地形・地質と斜面崩壊の特徴

北海道大学突発災害防災・減災共同プロジェクト拠点
農学研究院
小山内 信智

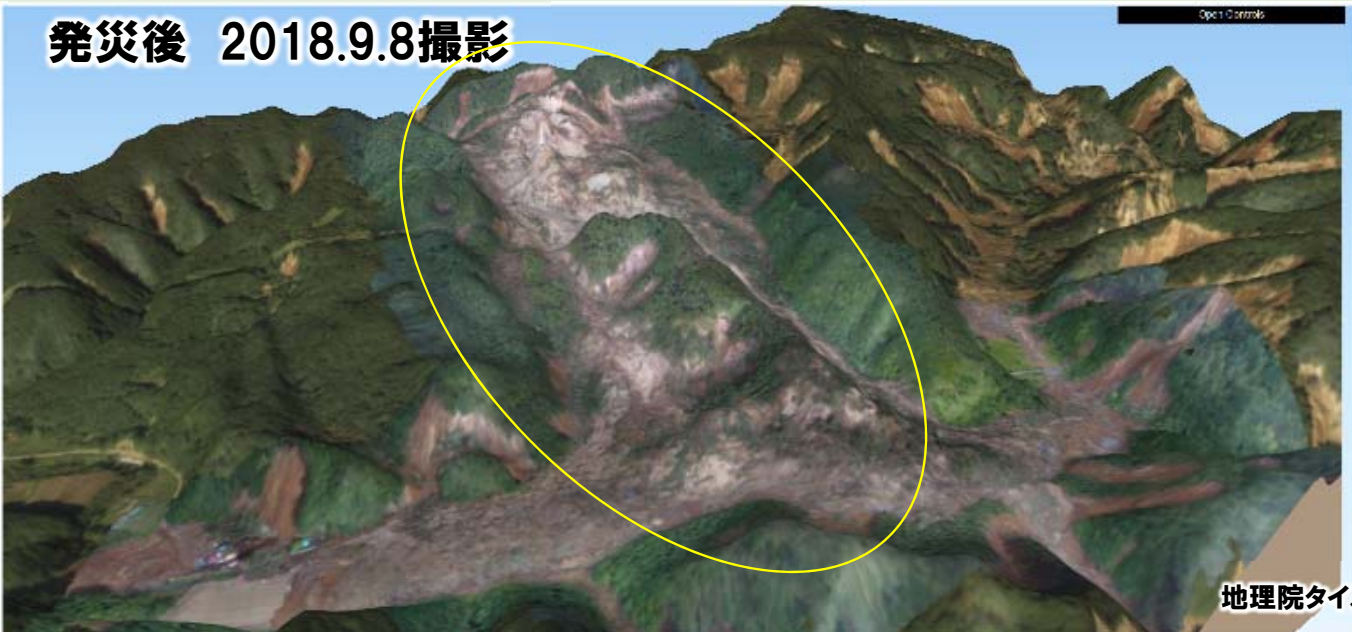
発災後 2018.9.8撮影

長距離を滑動したが、
乱されていない尾根部

河道閉塞上流側の湛水

河道閉塞部の
礫状堆積物

- 崩壊した斜面上または周囲に**落ち残りやクラック**があり、今後比較的小さな降雨・余震でも崩落する可能性がある。**(除去対策等が必要。)**
- 崩壊していない斜面も**緩んでいる可能性**があり、今後しばらく比較的小さな降雨・余震でも崩落する可能性がある。**(土砂災害警戒基準の引き下げ運用が必要 (既に実施))**
- 降雨による土砂災害の危険箇所以外でも、地震による崩壊現象は起こり得る。**(勾配30° よりも緩い斜面**の近くの人家でも余震等に注意をする必要がある。)
- 河道埋塞**をしている溪流からは、**中小出水によっても土砂・倒木が流出**してくる可能性が高い。**(下流の河川に土砂が溜まっていないかを監視する必要がある。)**
- 河道閉塞**をしている箇所では、対策が終了するまで、湛水が進んで問題を生じさせる状況になっていないかを**監視**しておく必要がある。

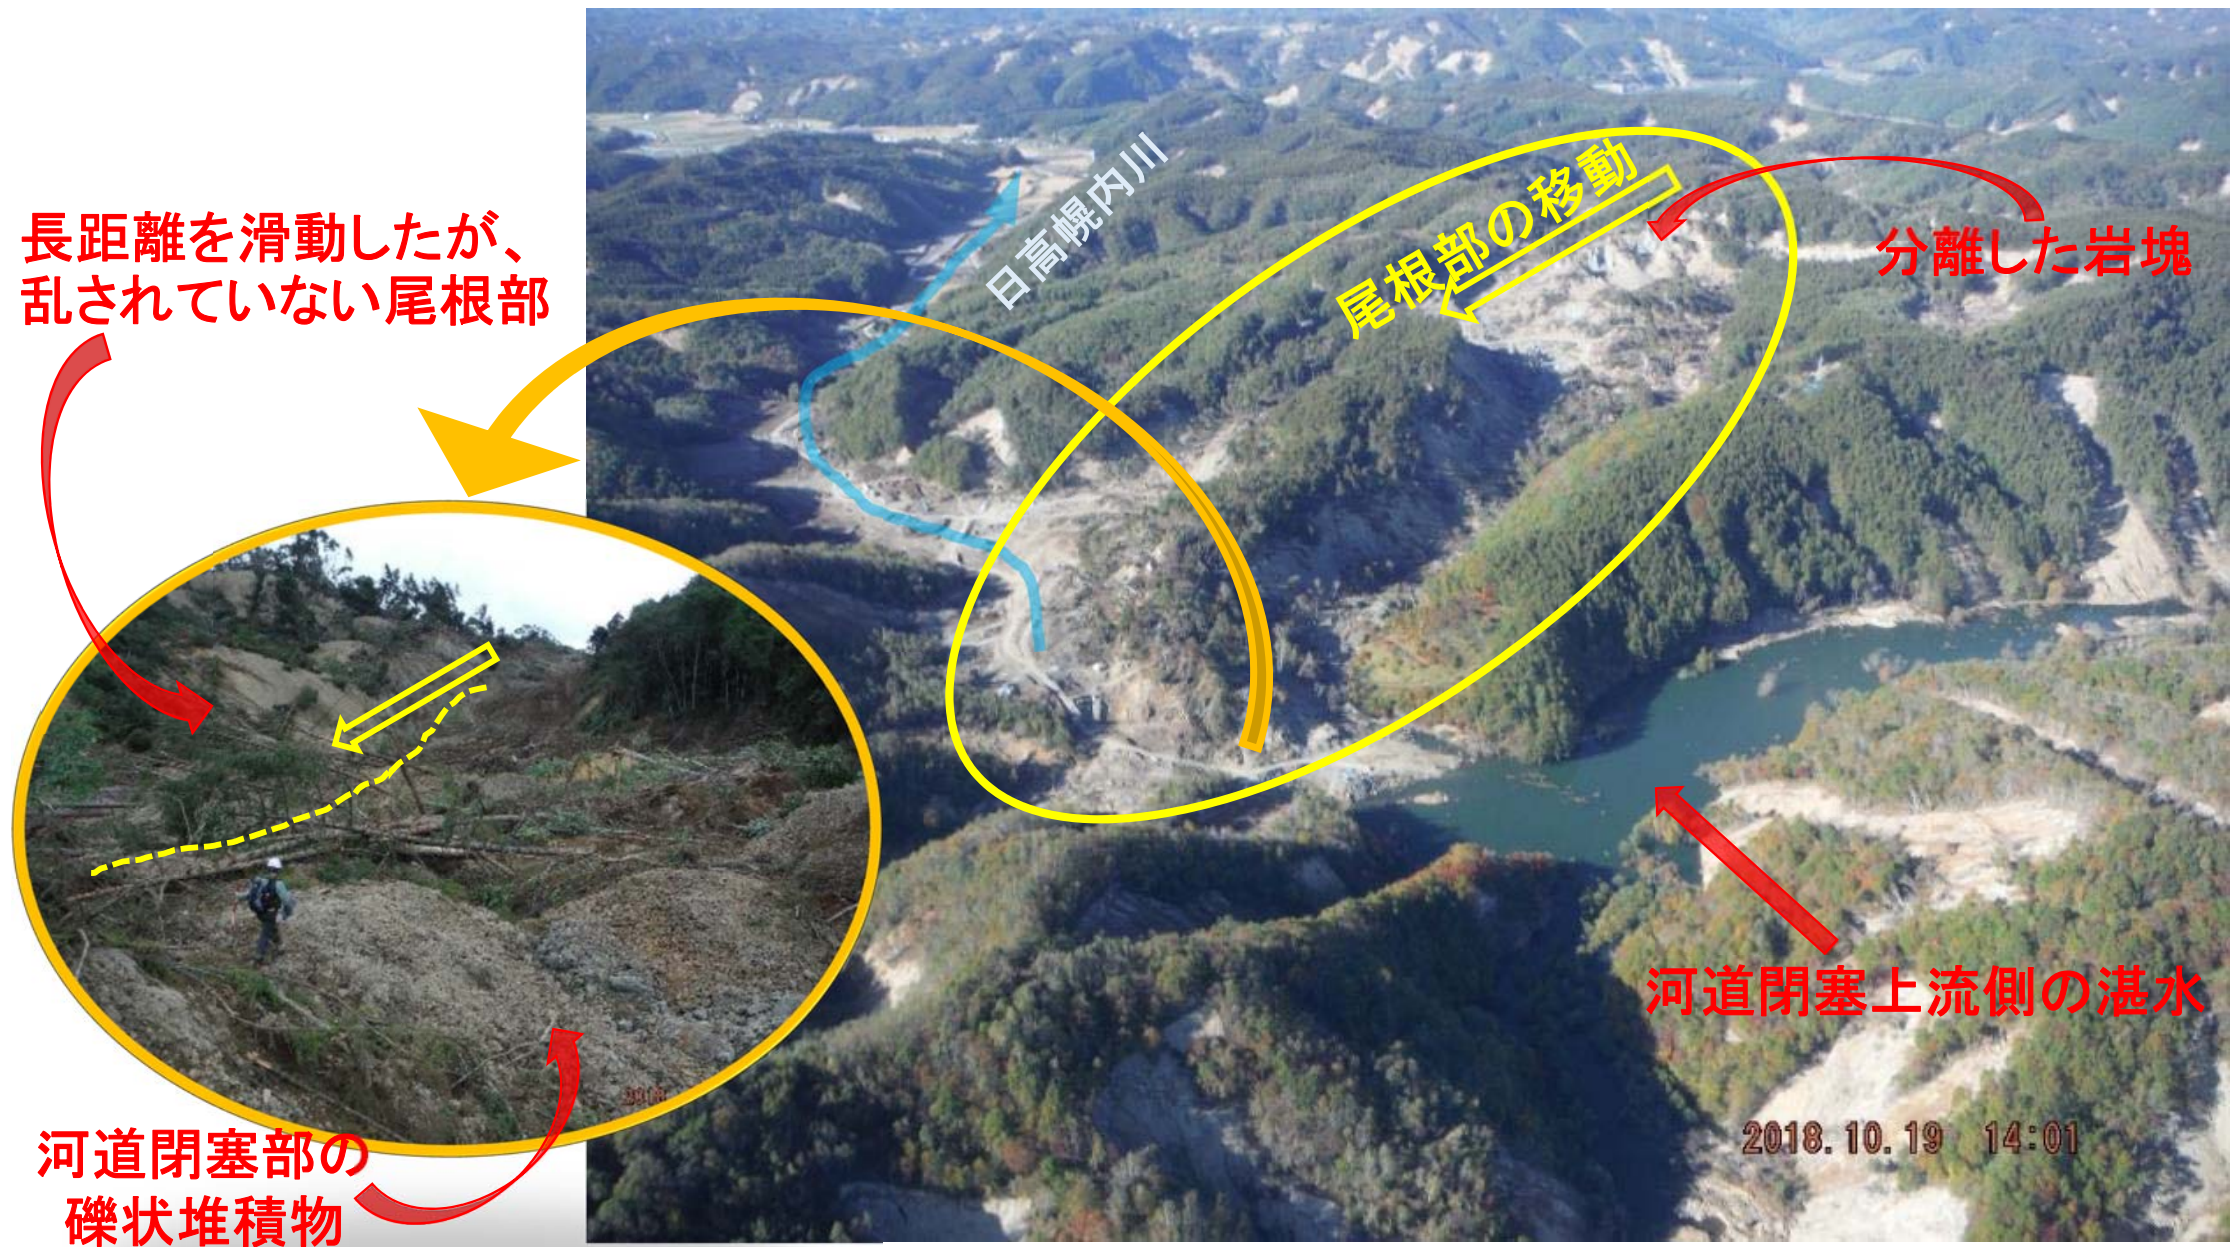
滑動距離：約350m

分離した岩塊

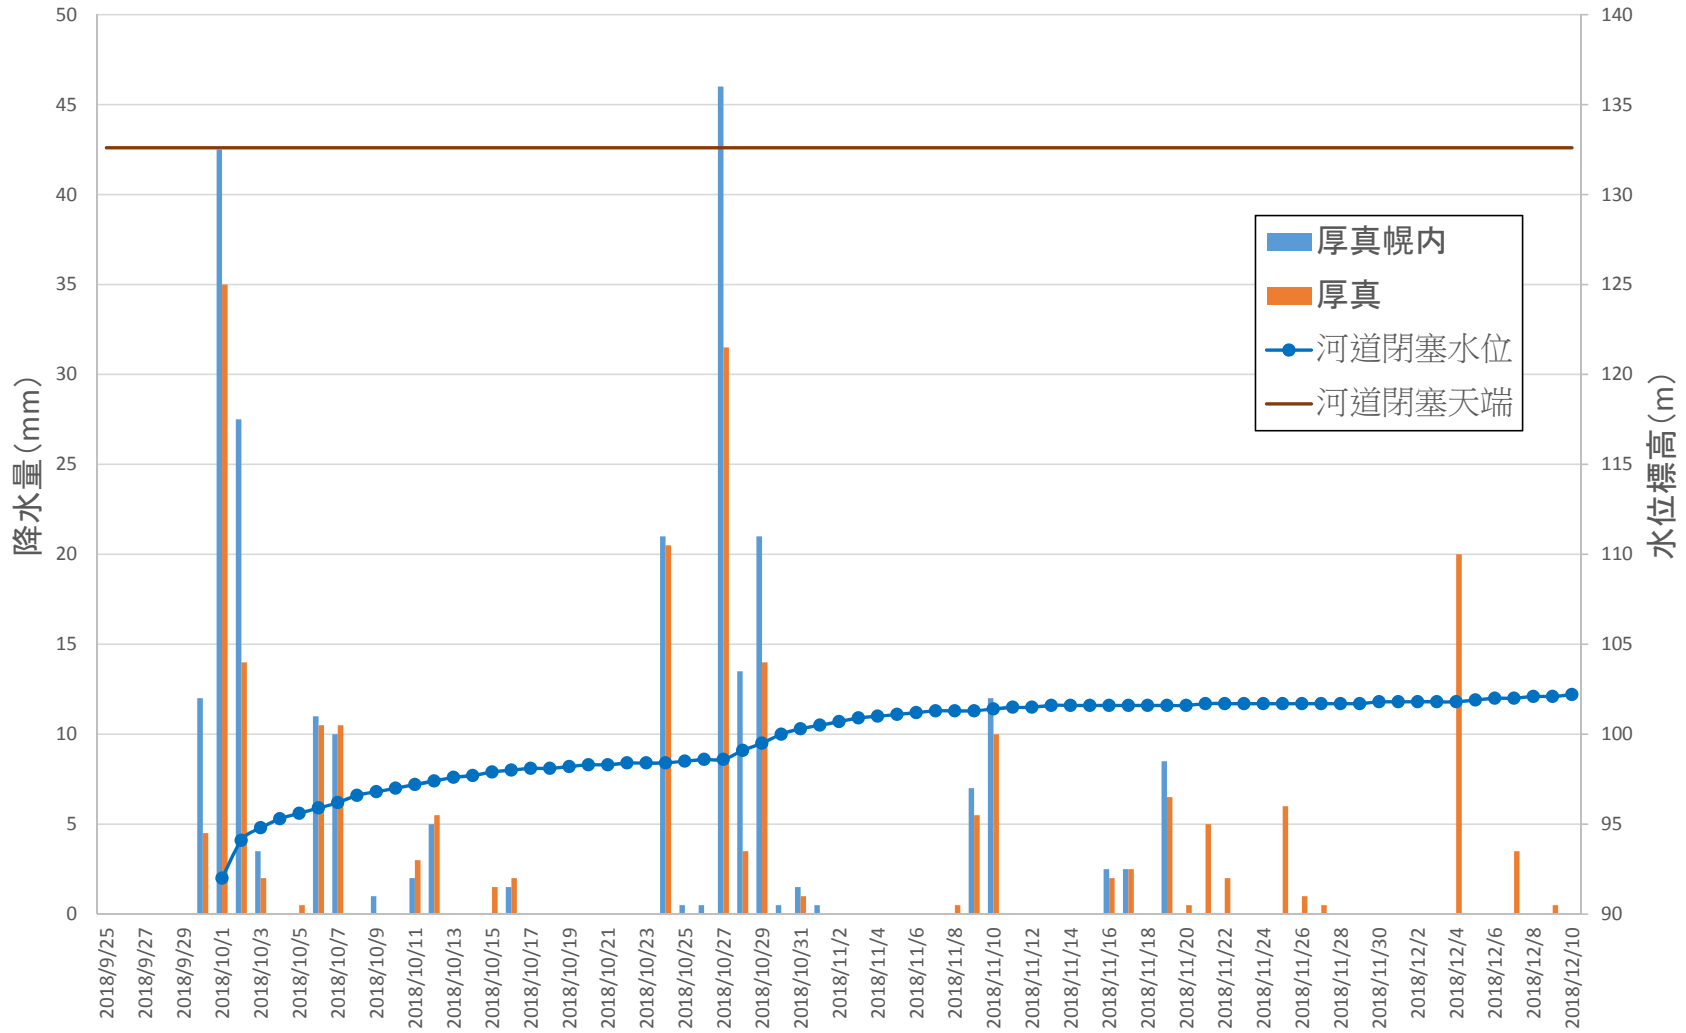
降雨と河道閉塞水位の関係

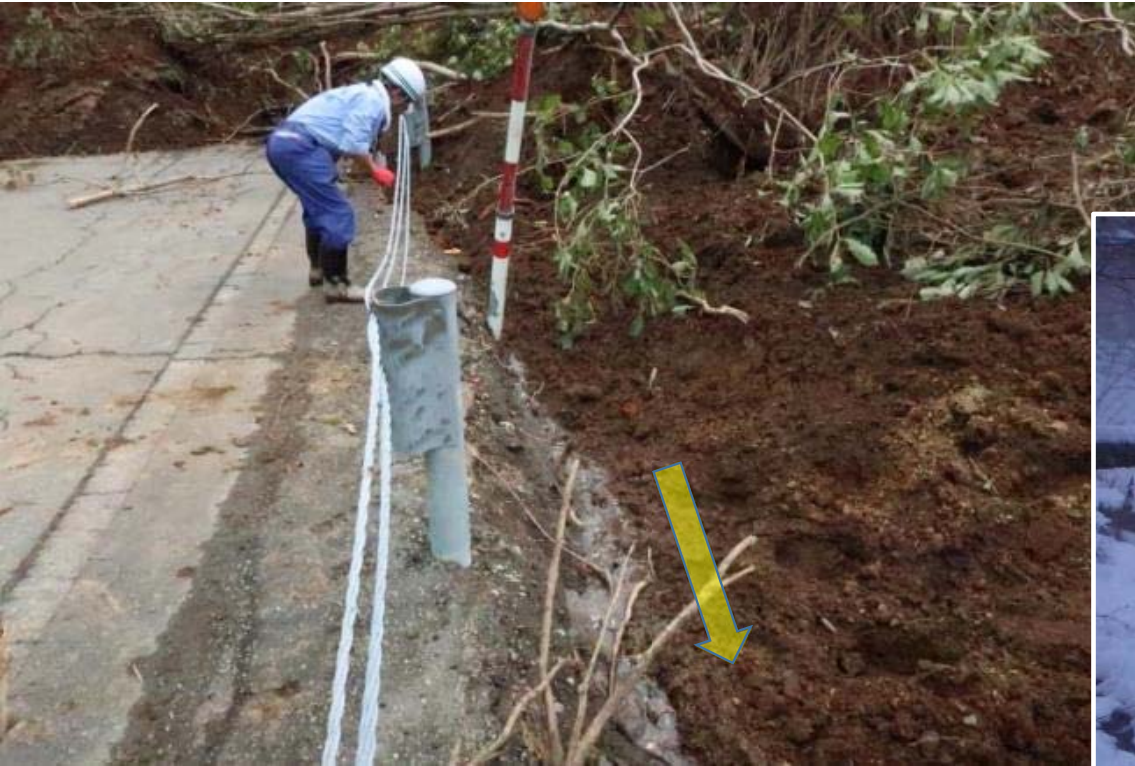
閉塞土塊下流側の湧出水の状況

岩盤すべりによる土砂到達域末端より下流には、左岸側斜面からの崩土が右岸側まで堆積している。右岸側(元の河道付近)からは湧水が認められる。

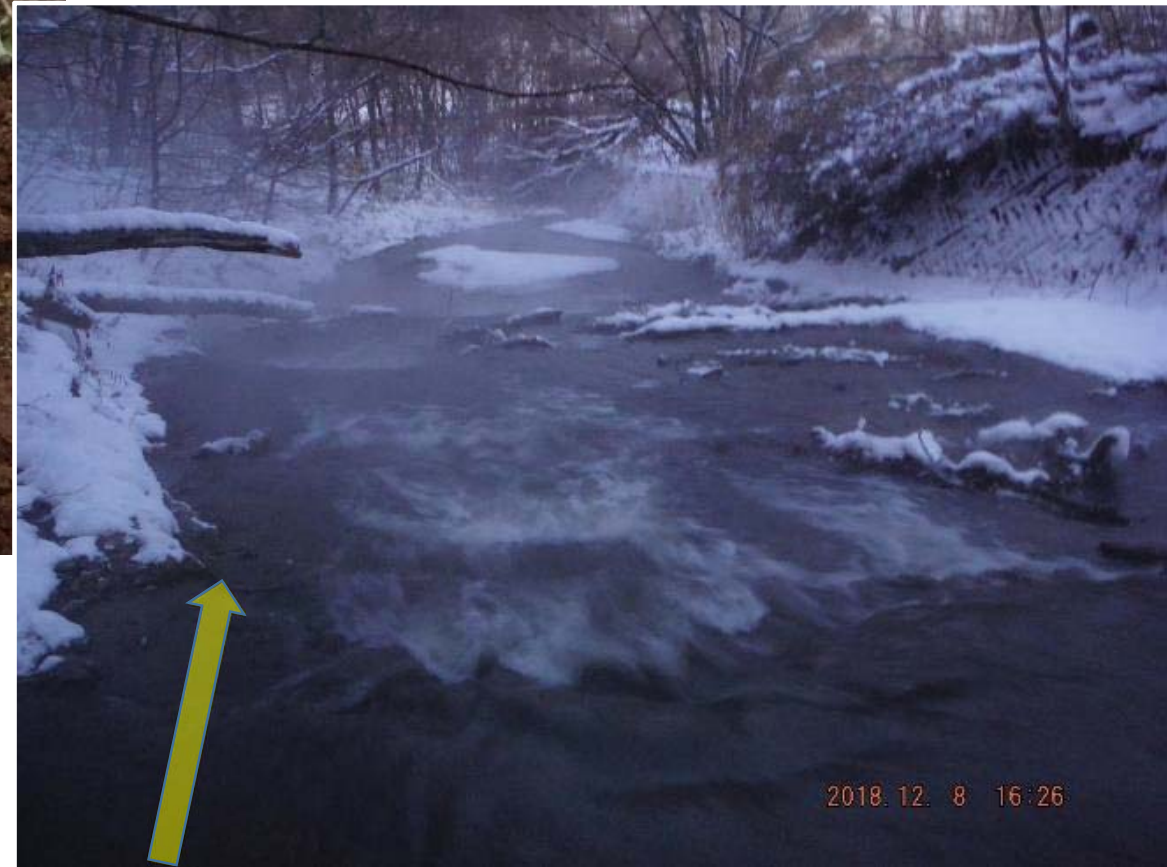
約3カ月後、冬季で支溪流からの表流水流入は殆どなくなっている時期だが、閉塞土塊下流への湧出量は $0.2\text{m}^3/\text{s}$ 程度あった。

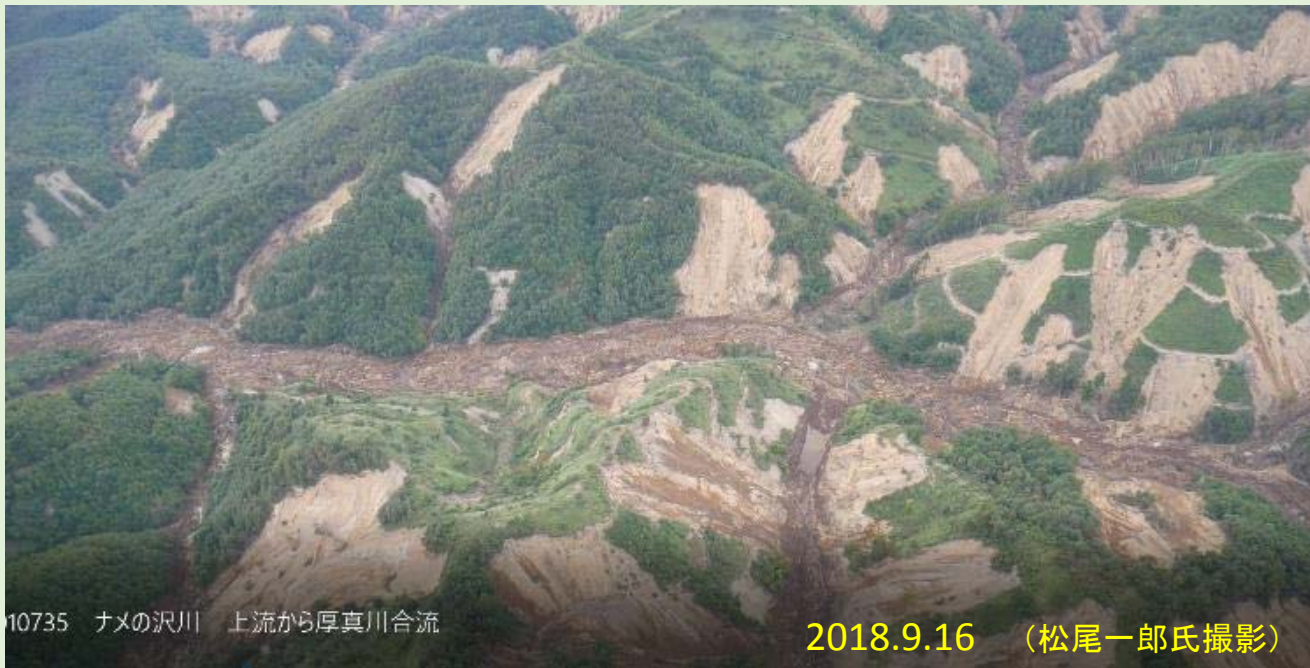
大量の流出土砂 による河道埋塞

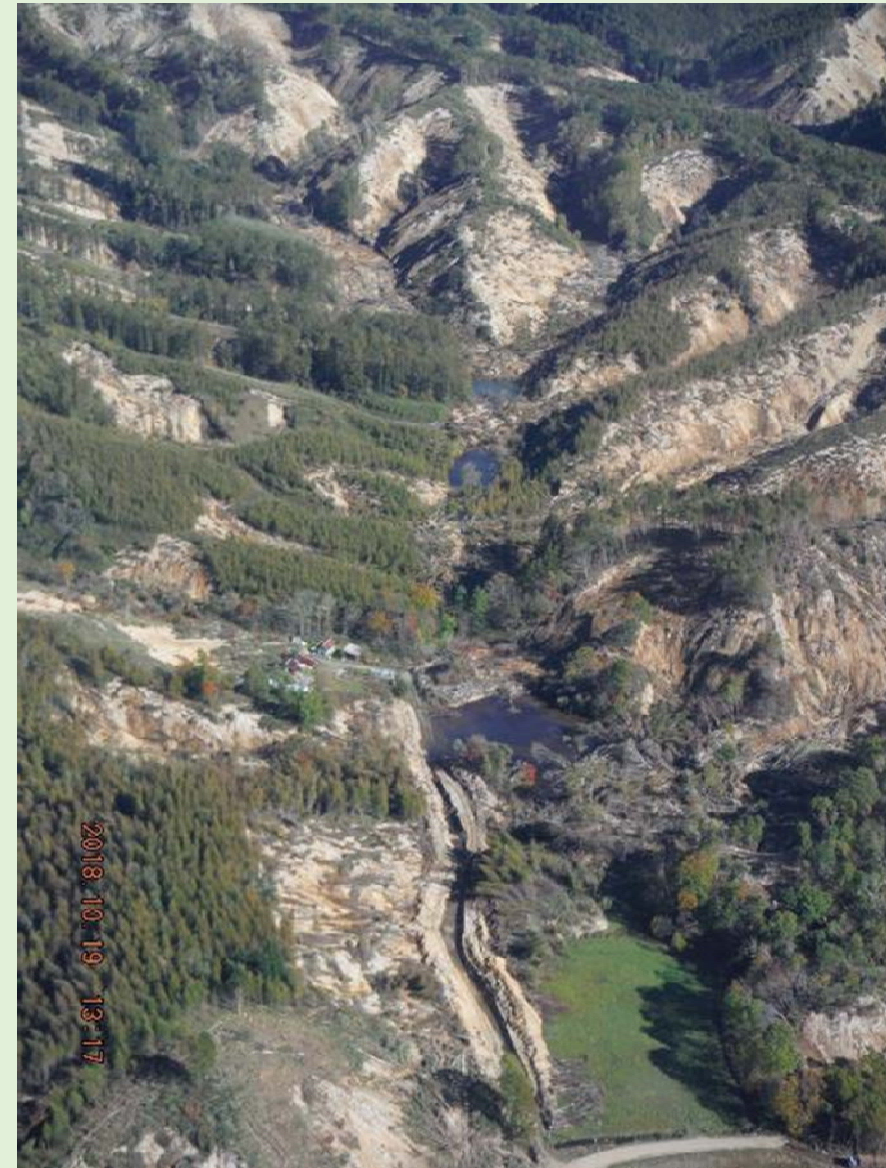
谷を埋め尽くす土砂

埋塞土砂の凹凸によって、水溜りが形成されている。

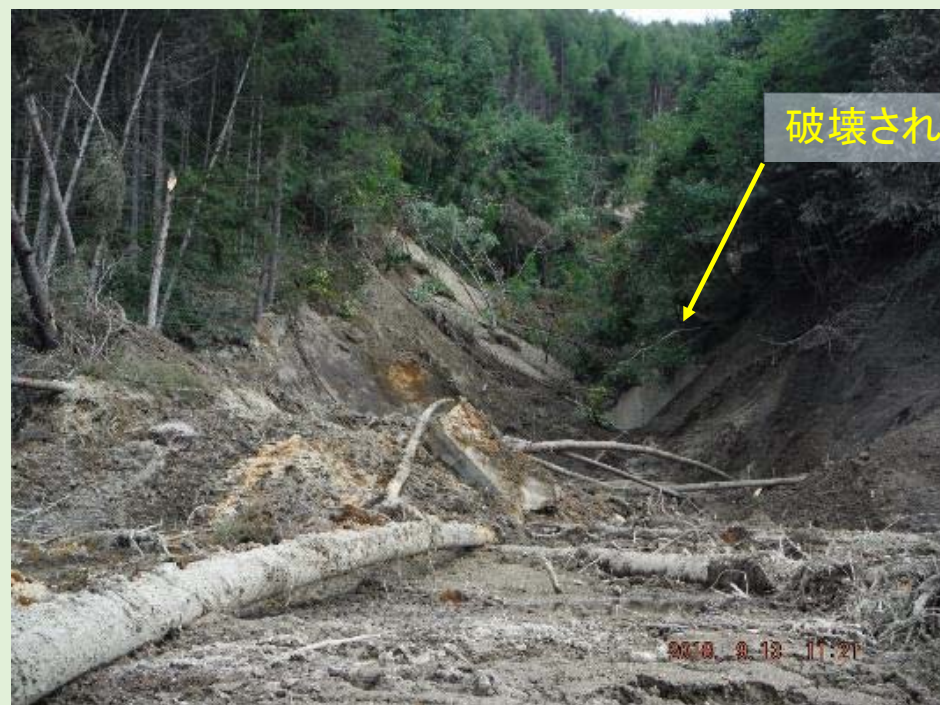
地震後の出水による土砂流出

破壊された治山堰堤

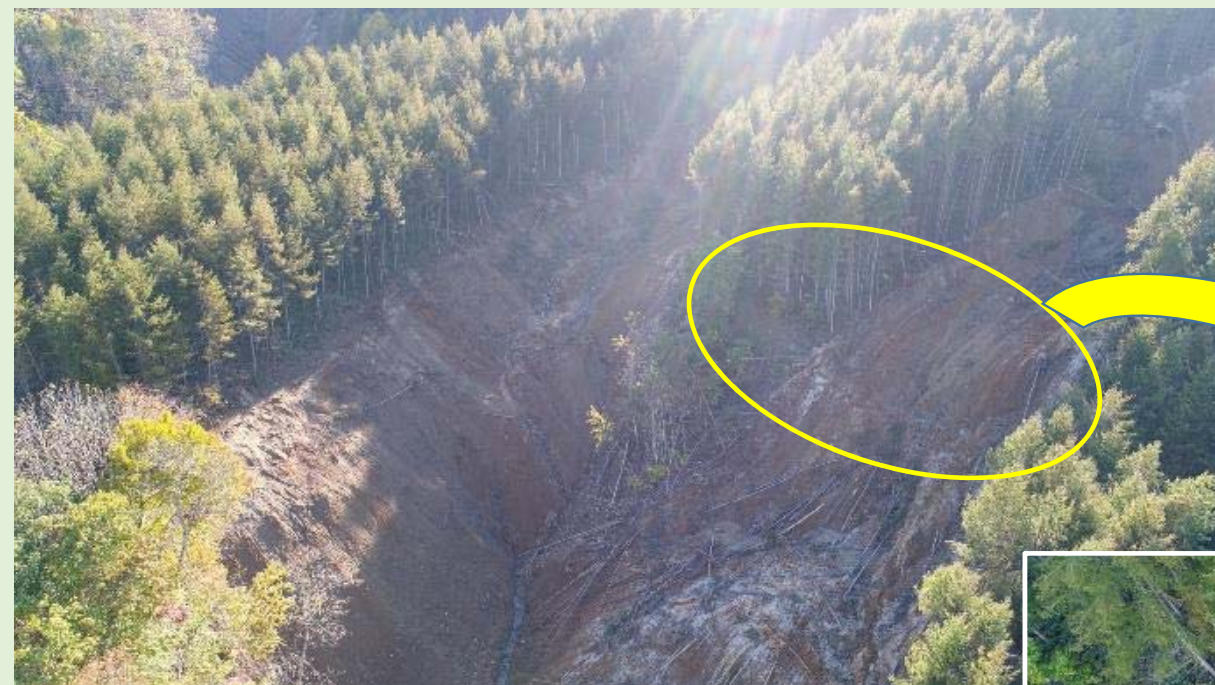
谷出口を軽石成分が覆っている

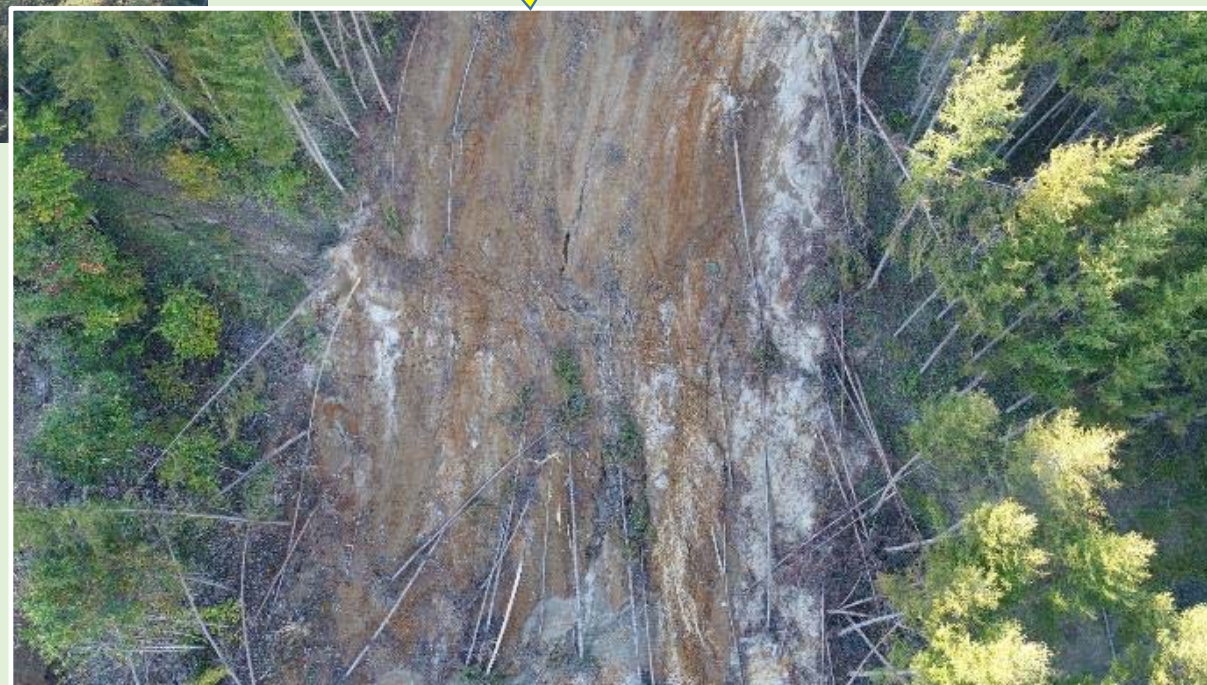
谷地形崩壊源頭部の亀裂 (日高幌内川左支溪流)
