宇宙から地表の変動がわかる

地上で観測を行わなくても、地球観測衛星のデータから地表の変動が手に取るようにわかる。－干渉SAR（かんしょうサー）－

国土地理院の干渉SAR

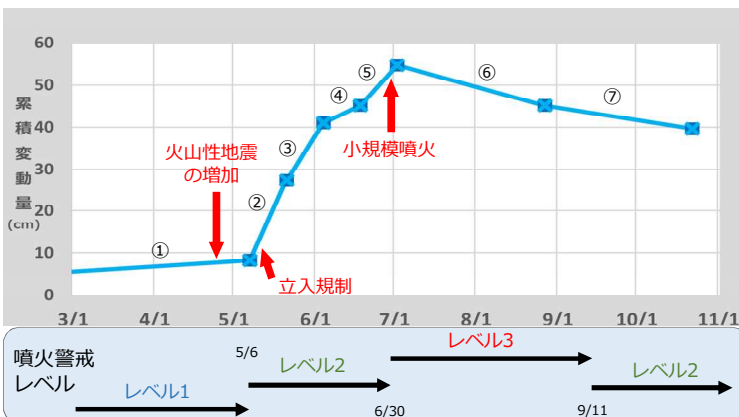
平成27年の箱根山大涌谷の火山活動では、マグマの活動による山体の膨張、収縮の推移を捉えました。

左の図では観測毎に地面の変動量が変化していることがわかります。

この結果は、噴火警戒レベルの判断に活用されたほか、立入規制範囲の決定に重要な情報となりました。

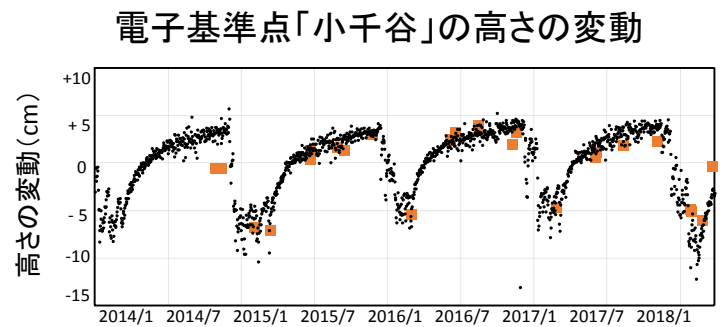
井戸の水位（黄、緑）が下がると電子基準点「小千谷」（黒）も同じように下がり、春から夏にかけて元に戻ります。この傾向は干渉SARの結果（オレンジ色）ともよく整合しています。
