明治元年以降の主な地震災害

日本で起こる地震Ⅰ（プレート型地震）

東日本大震災Ⅰ - 被災地域の空中写真撮影 -

北海道胆振東部地震と国土地理院の対応

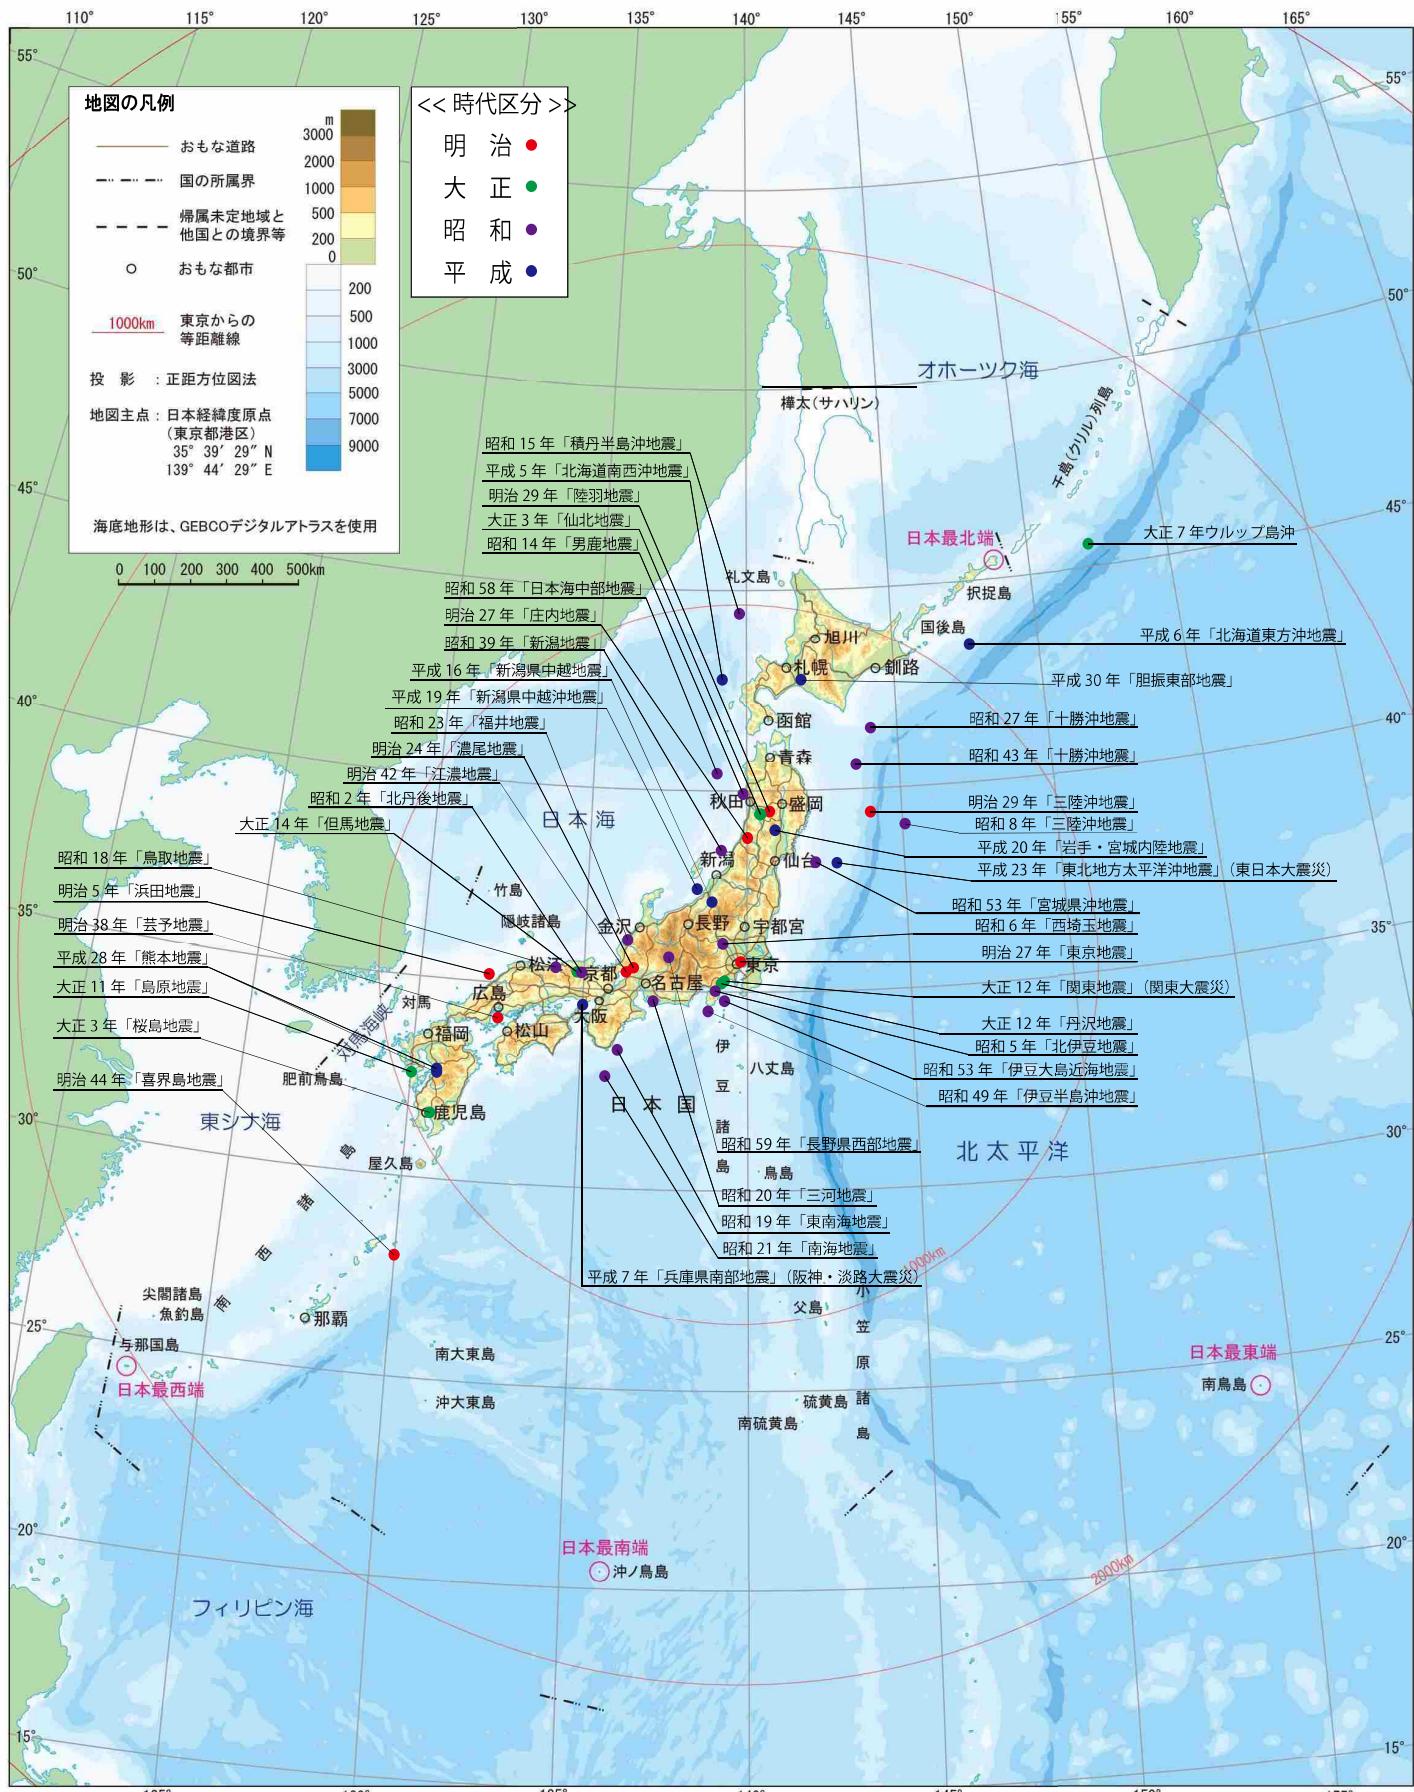
明治元年以降の主な地震災害一覧

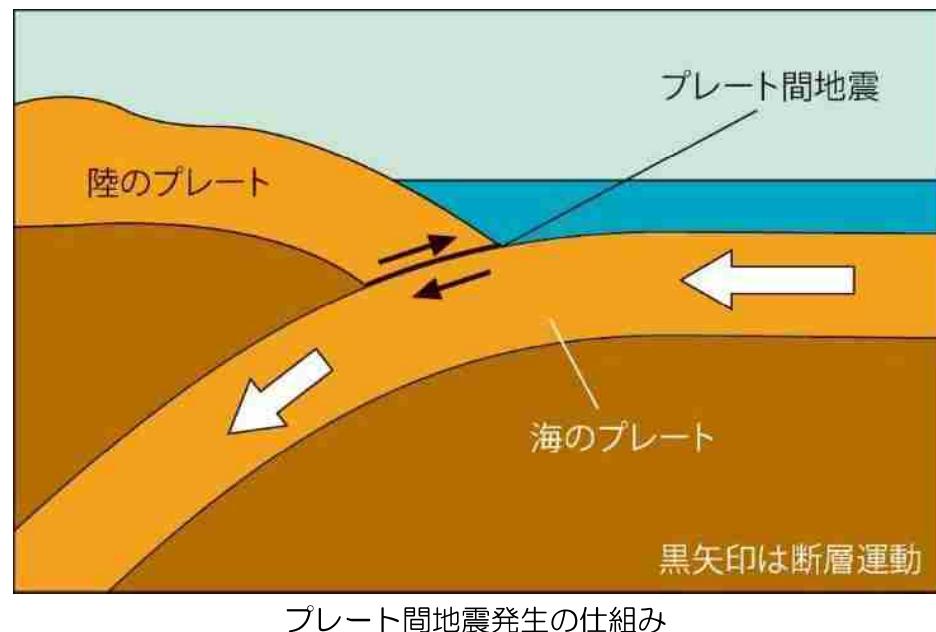
プレート境界で発生する地震（プレート間地震）

プレートとプレートが合う場所をプレート境界といい、プレート境界で発生する地震を「プレート境界型地震」、または「海溝型地震」と呼びます。

日本列島の地下には北米プレートとユーラシアプレート、二つの陸のプレートがあります。そこに海洋プレートの太平洋プレートとフィリピン海プレートが沈み込み、その境界付近では、陸のプレート先端部の跳ね上がりによる地震が発生します。

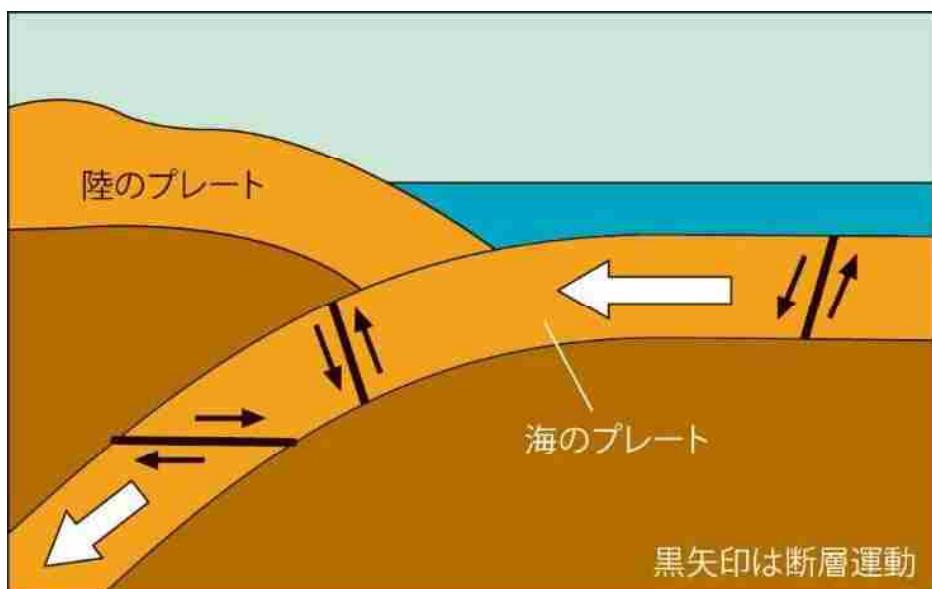
沈み込むプレート内で発生する地震 (海洋プレート内地震)

この地震は、平板を沈み込む海洋プレートと考え曲げて見ると、曲げた所（プレートが変形した所）にヒビが入ります。このようにプレートが曲がることにより力がかかり、プレートが破断するのが海洋プレート内地震です。境界型の地震に比べ規模は小さいものがほとんどですが、なかには平成5年（1993）に発生した釧路沖地震（マグニチュード7.5）や翌年に起きた北海道東方沖地震（マグニチュード8.2）などがあります。

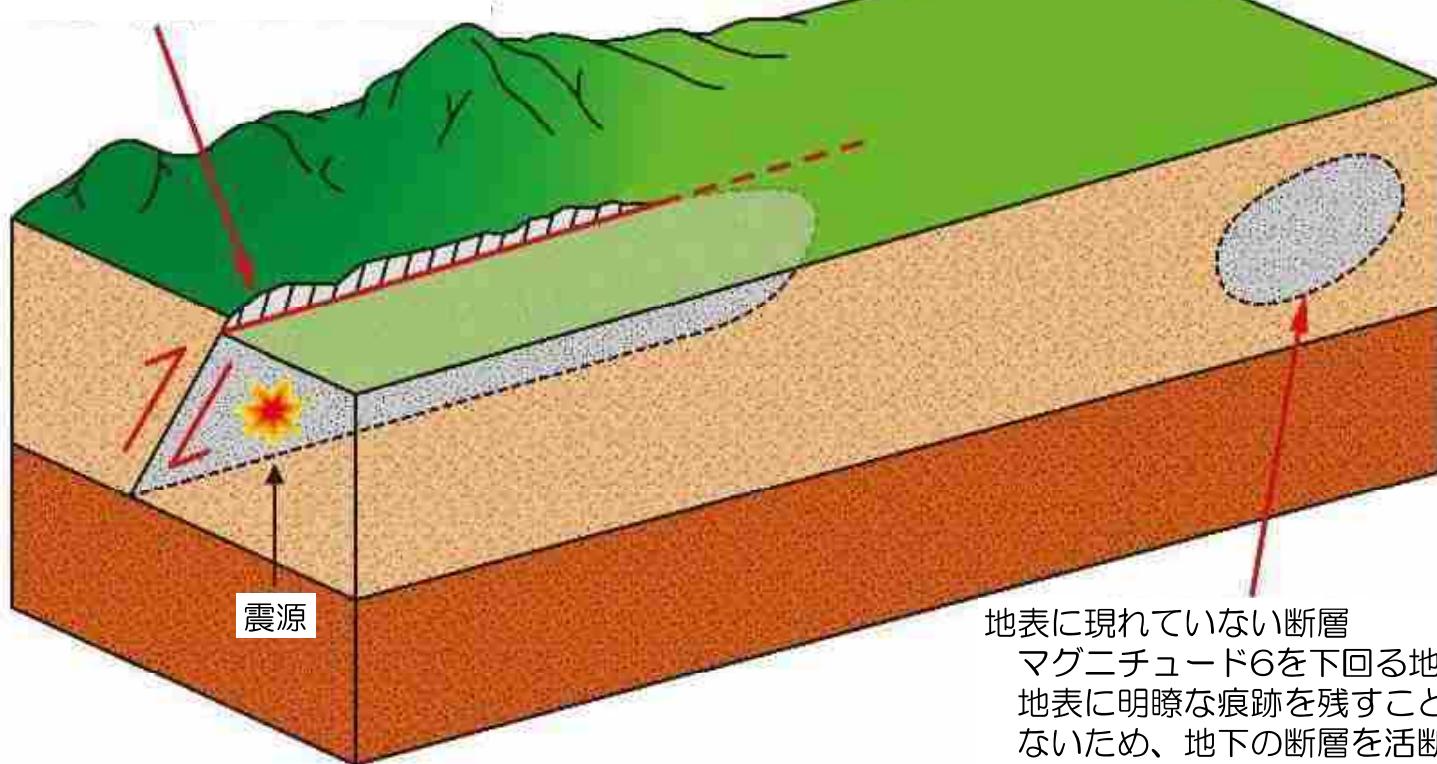
地表に現れた断層と現れていない断層

マグニチュード7以上の大きな地震は、過去の活動の痕跡が残っていることが多く、地下の断層が活断層として認識されます。ただし、長期間の侵食や堆積により痕跡が不明瞭になることもあります。

マグニチュード6を下回る地震は、地表に明瞭な痕跡を残すことが少ないため、地下の断層を活断層として認識することが困難です。

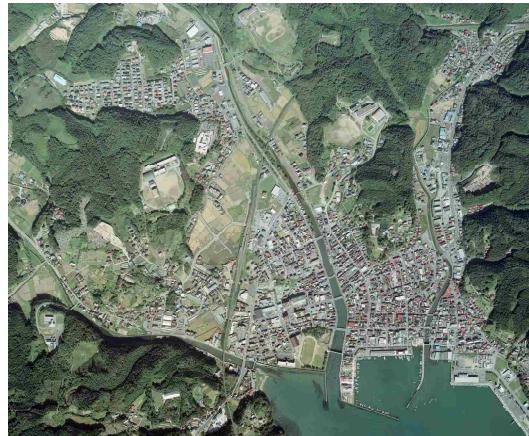
地震前(平成20年撮影)

被災前・後の空中写真を対比することで、被害を受けた範囲や津波の浸水域等の状況が明瞭にわかります。

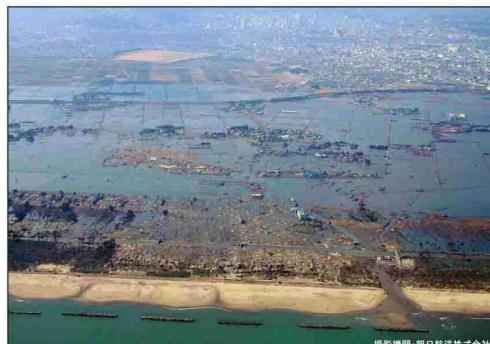
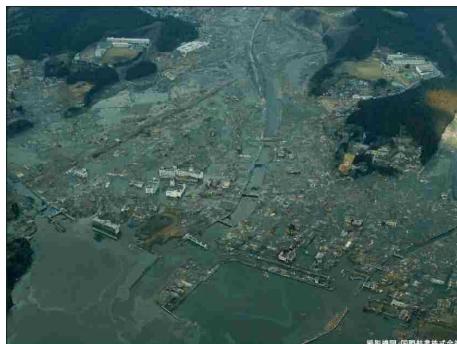
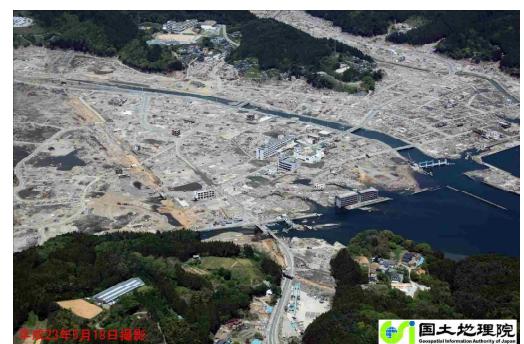
斜め写真是、空中写真と違い、被災地を斜め上空から撮影しているため、建物や地形の起伏などが普通の写真のように見慣れた映像として見ることができます。

地震直後の写真では、津波による浸水の様子もはっきり分かります。5月の撮影では道路やがれきが一部撤去されてきている様子も分かります。

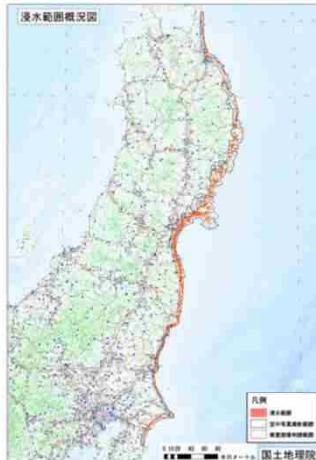
浸水範囲概況図

方法：地震後に撮影した空中写真及び観測された衛星画像を使用して、津波により浸水した範囲を判読

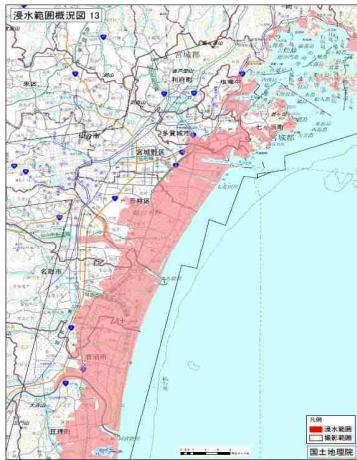
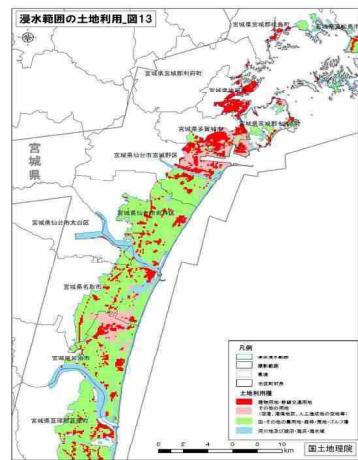
浸水範囲の土地利用図

津波浸水範囲の判読結果と国土数値情報の土地利用細分メッシュデータと組み合わせ、浸水範囲の土地利用図を作成しました。

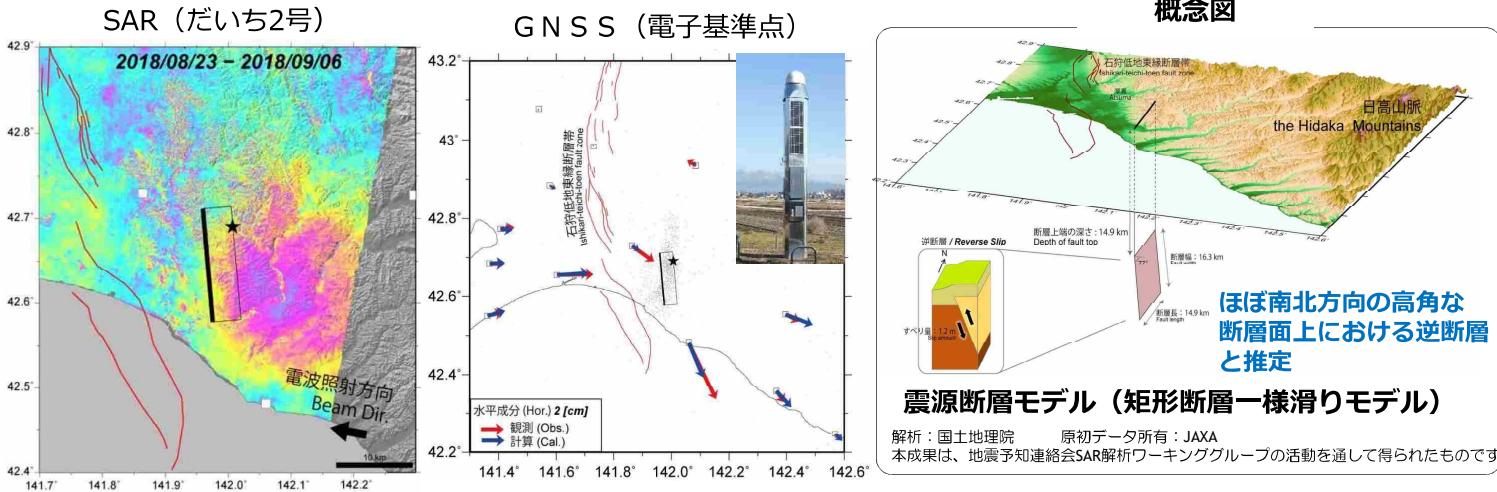
地殻変動の把握

SAR(だいち2号)およびGNSS(電子基準点)で観測された地殻変動を基に震源断層モデルを推定しました

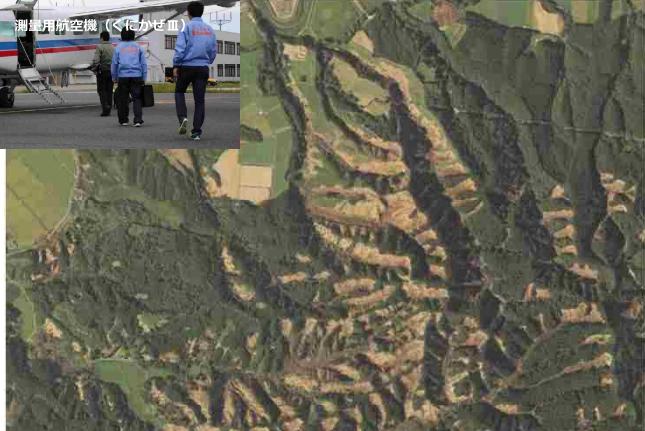
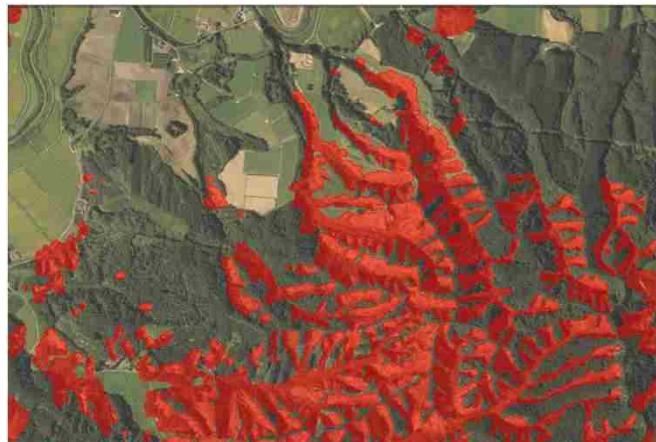
北海道厚真町字東和周辺の空中写真
(2018年9月6日撮影)

撮影した空中写真から地震によって生じたと考えられる斜面崩壊・堆積範囲を判読しました。

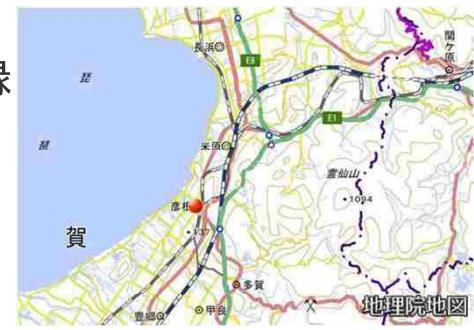
地震揺れやすさハザードマップ (滋賀県彦根市)

彦根市は南海トラフ地震、琵琶湖西岸断層帯地震、鈴鹿西縁断層帯地震、柳ヶ瀬・関ヶ原断層帯地震のほか直下型地震も発生が想定されており、これらの地震に対応するため市内を50mメッシュで区分し、メッシュごとに最大の震度を色分けした地震ハザードマップを作製しています。日本語のほか英語・中国語・韓国語・スペイン語の4言語で表記された外国語版も用意されているほか、土砂災害、水害、ため池ハザードマップも別

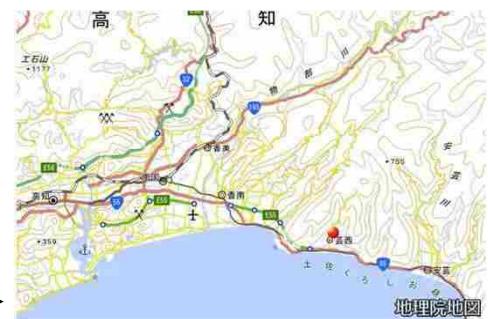
H25 改訂版 防災マップ 芸西村

村の大部分が1枚の図に描かれており、行動マニュアルや備蓄品の一覧、避難場所、緊急時の連絡先までも一目で分かるようになっています。

背景画像は空中写真を使用しており、視覚的に位置関係が分かりやすくなっています。

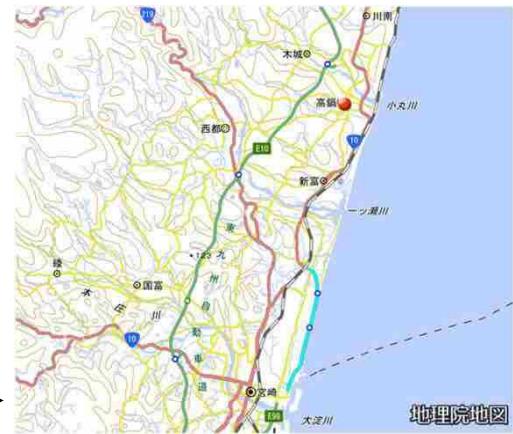
高鍋町のハザードマップは津波以外にも地震、洪水・土砂災害用も作製されています。地震用ハザードマップには揺れやすさマップに加え建物倒壊率を危険度で示した図が掲載されており、これが特徴的です。

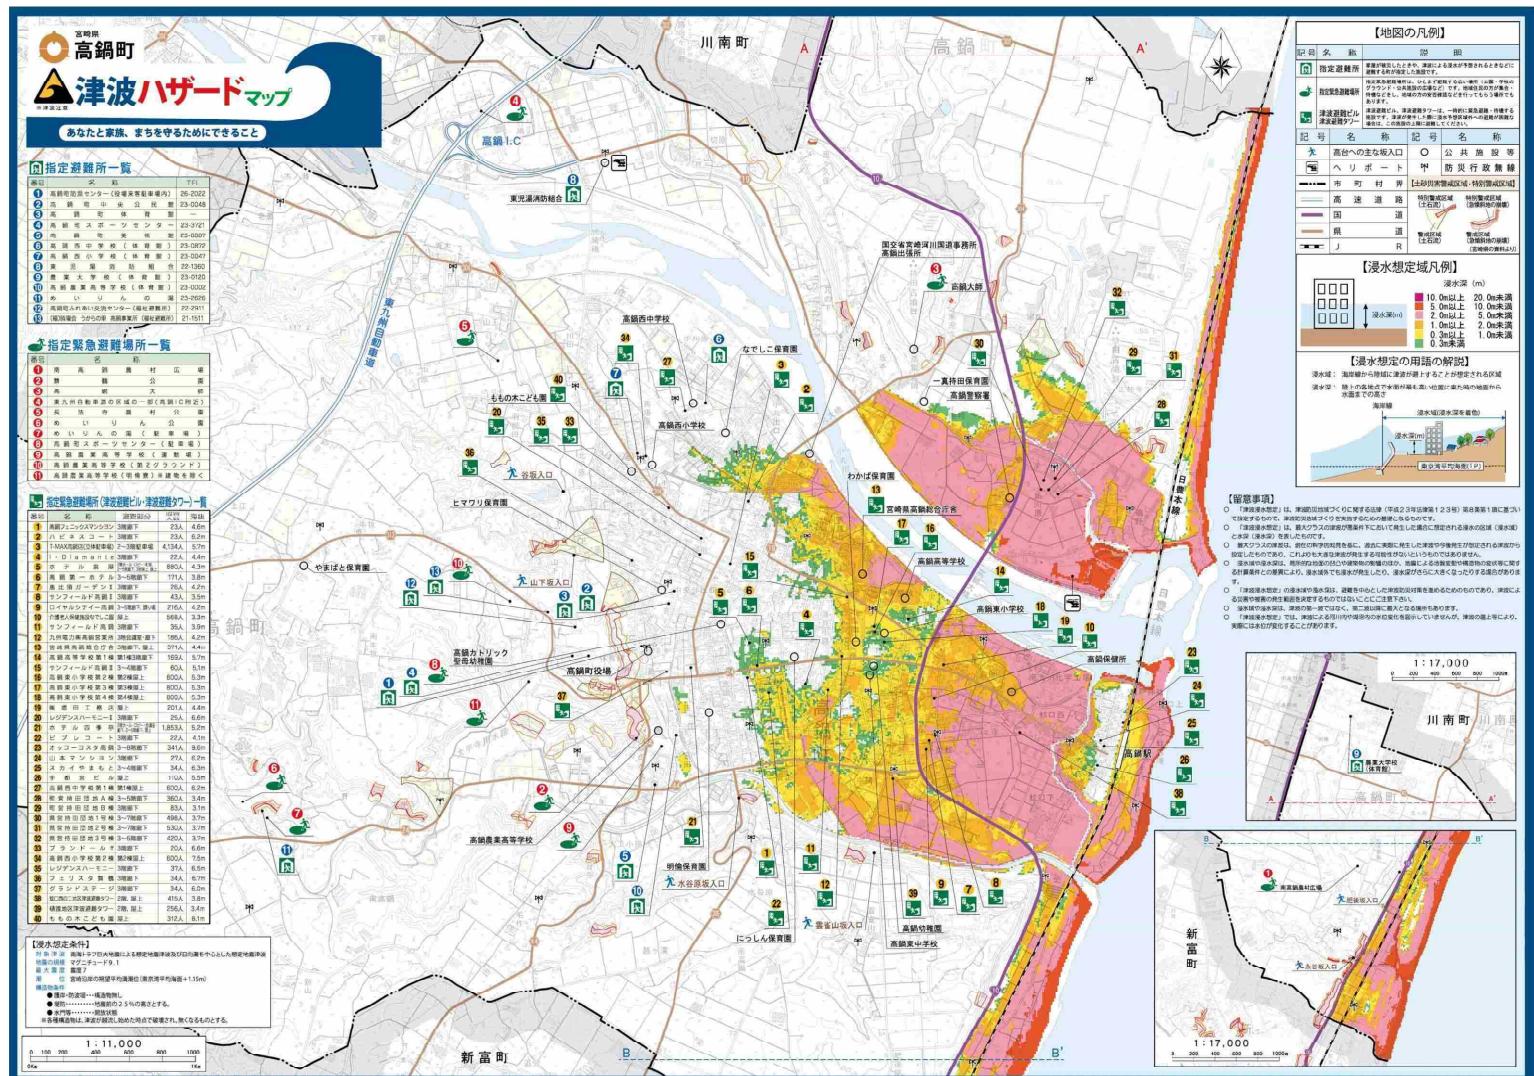
防災(津波)ハザードマップII (宮崎県高鍋町)

高鍋町津波ハザードマップは、津波浸水想定域に加え、指定避難場所・指定緊急避難場所・津波避難ビル・津波避難タワーが一覧表示されています。

このほか高台への坂の入り口、ヘリポート、防災行政無線の位置まで掲載されており、充実しています。また、浸水想定域の配色が見やすく使い勝手のよい図に仕上がっています。
