# 浅間山周辺の地殻変動

—GEONET (電子基準点等) による連続観測結果—

顕著な地殻変動は観測されていません。

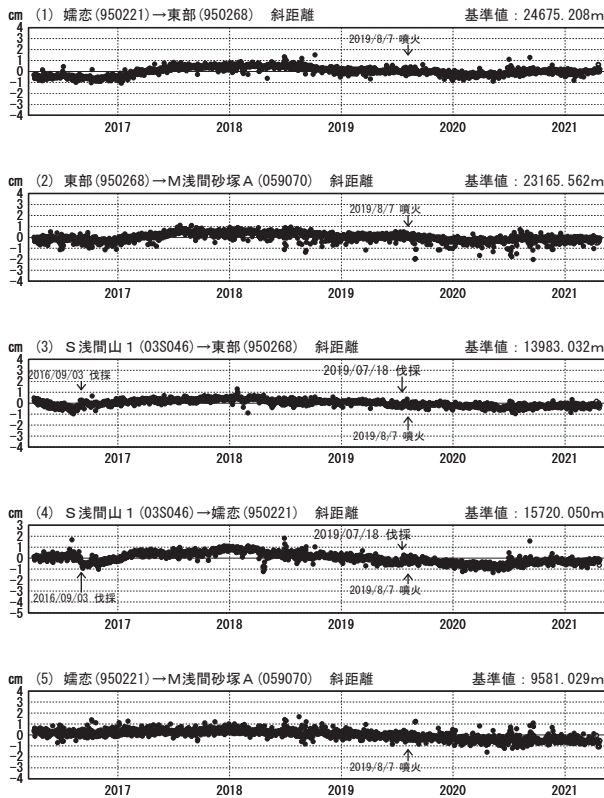
基線変化グラフ

期間: 2016/04/01~2021/04/24 JST

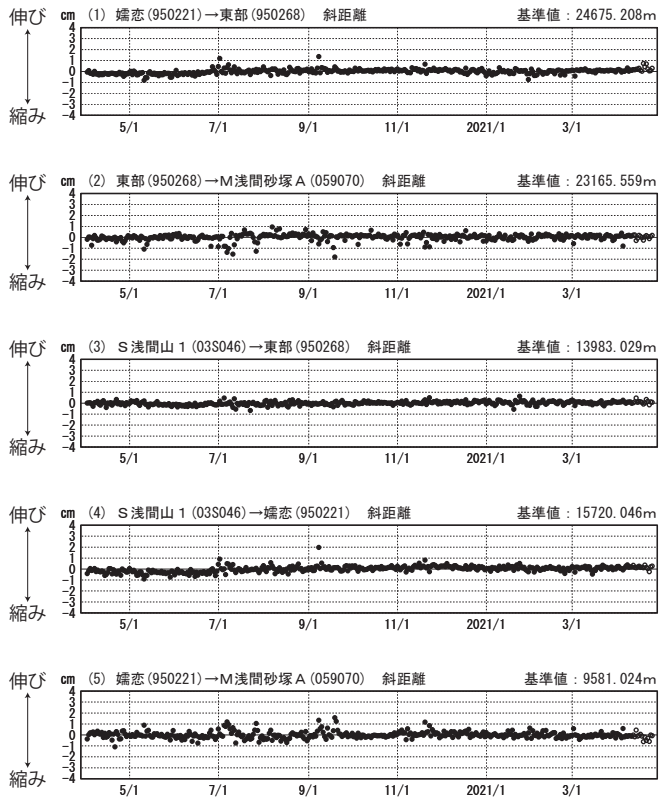
基線変化グラフ

期間: 2020/04/01~2021/04/24 JST

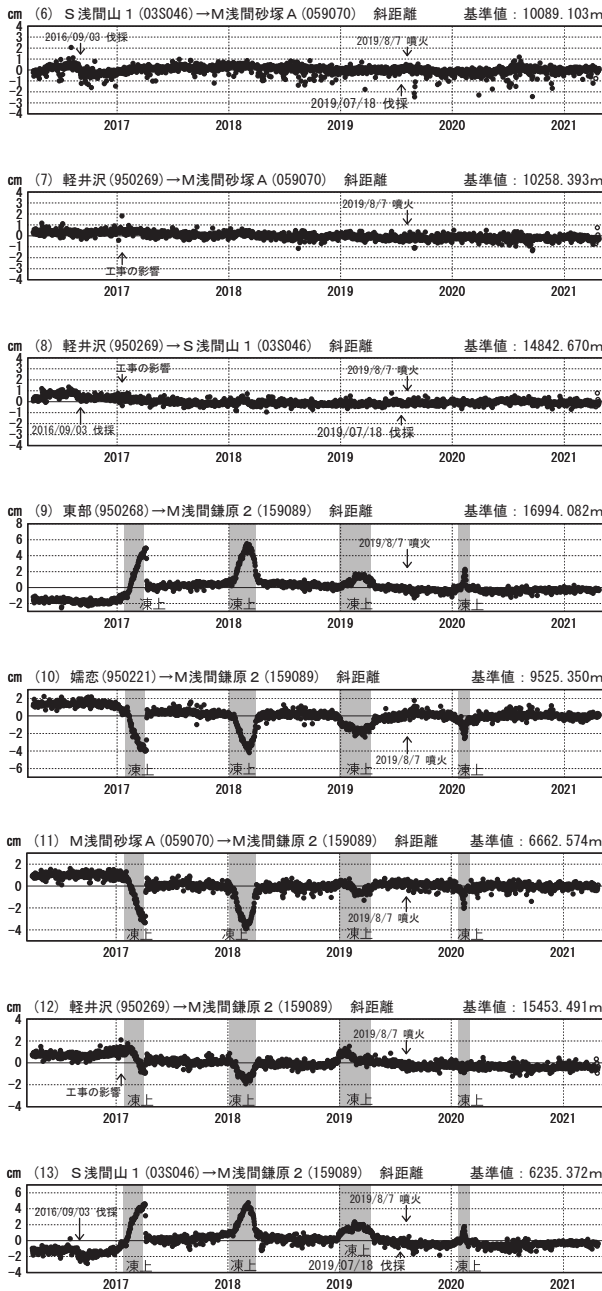
### 基線変化グラフ

期間：2016/04/01～2021/04/24 JST

(注) 「M浅間鎌原2」について

- ・2017年2月4日頃から見られる急激な変動は、凍上（土壌の凍結による地面の隆起）による装置の傾斜が原因です。
- ・2018年1月22日頃から見られる急激な変動は、凍上（土壌の凍結による地面の隆起）による装置の傾斜が原因です。
- ・2019年1月1日頃から見られる急激な変動は、凍上（土壌の凍結による地面の隆起）による装置の傾斜が原因です。
- ・2020年2月1日頃から見られる急激な変動は、凍上（土壌の凍結による地面の隆起）による装置の傾斜が原因です。

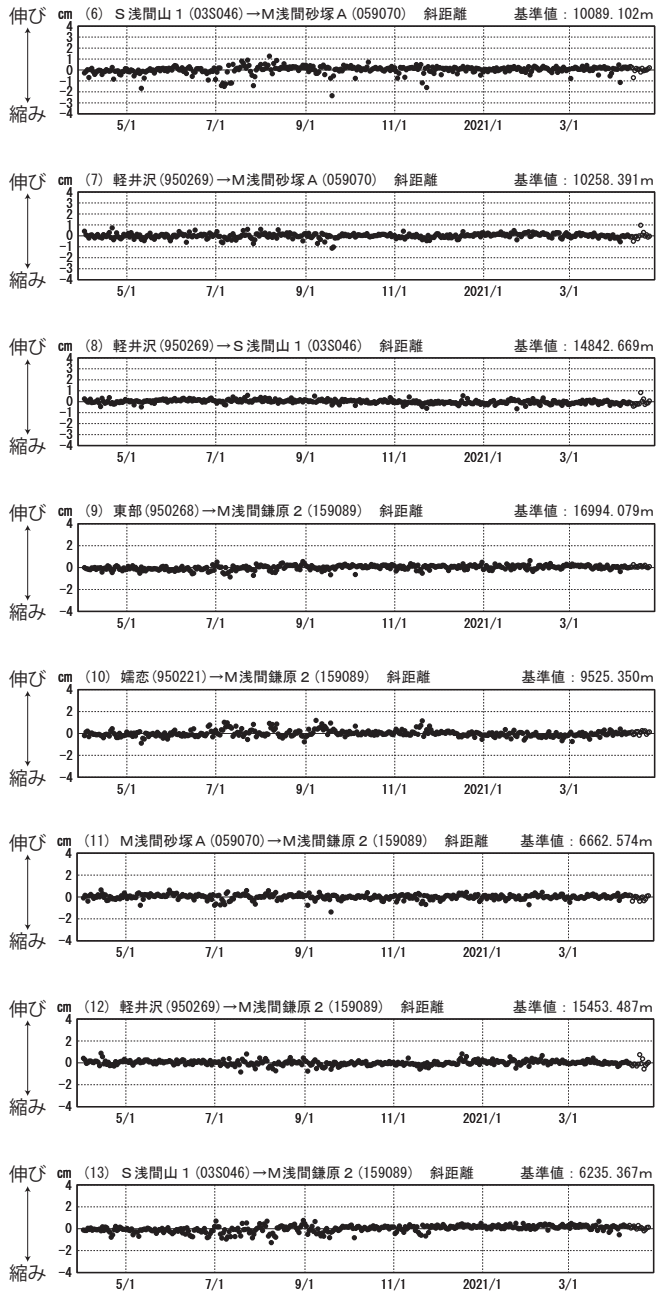
### 基線変化グラフ

期間：2020/04/01～2021/04/24 JST
