高梁川小田川倉敷市真備地域

過去に特徴的な災害をもたらした要因

平成30年(2018年)7月豪雨

土地の成り立ち

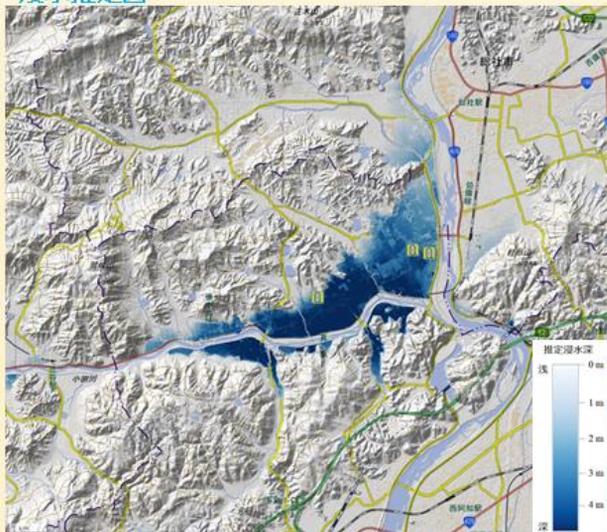
浸水推定図

山地から流れ出た川が合流しているね。下流部に山地があり、平地がせまくなっているね。

水は高いところから低いところへ流れる。川が合流するところでは、水の流れが悪くなって増水しやすいので注意しよう。

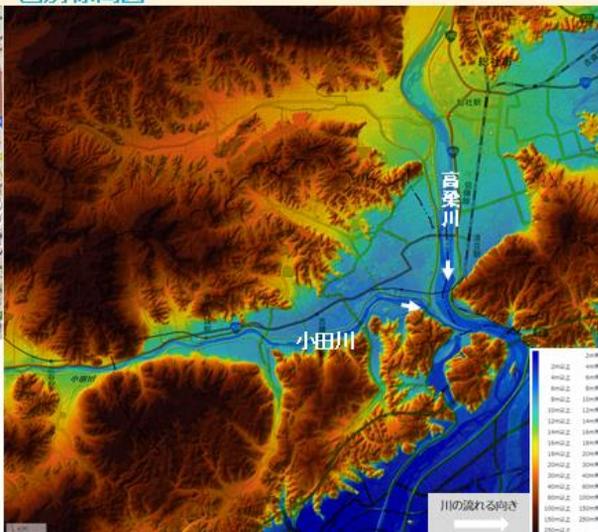
色別標高図

平地から山地へ流れる川 山地に囲まれせばまる平地

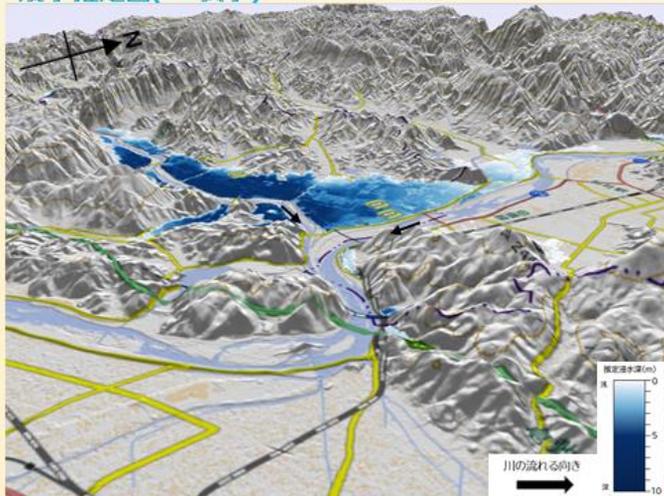
浸水推定図(3D表示)

川の合流地点に近い土地では水の逃げ道がなくなってしまい、深く浸水して被害が大きくなることもあるんだ。

高さ3倍強調

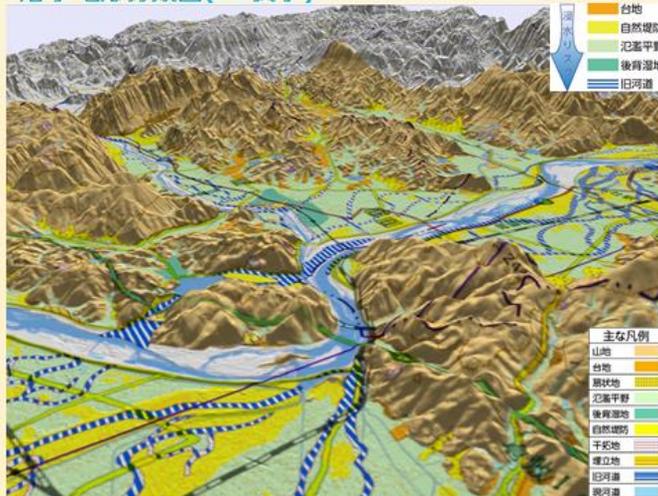
治水地形分類図(3D表示)

旧河道や後背湿地は周りの平地よりもさらに標高が低いことが多いので特に注意が必要だよ。

高さ3倍強調
