令和2年7月豪雨における国土地理院の対応
Responses of Geospatial Information Authority of Japan
to the Heavy Rain Event of July 2020

企画部 防災推進室
Disaster Management Office, Planning Department
基本図情報部 災害対策班
Disaster Response Team, National Mapping Department
応用地理部 災害対策班
Disaster Response Team, Geographic Department
東北地方測量部
Tohoku Regional Survey Department
九州地方測量部
Kyusyu Regional Survey Department

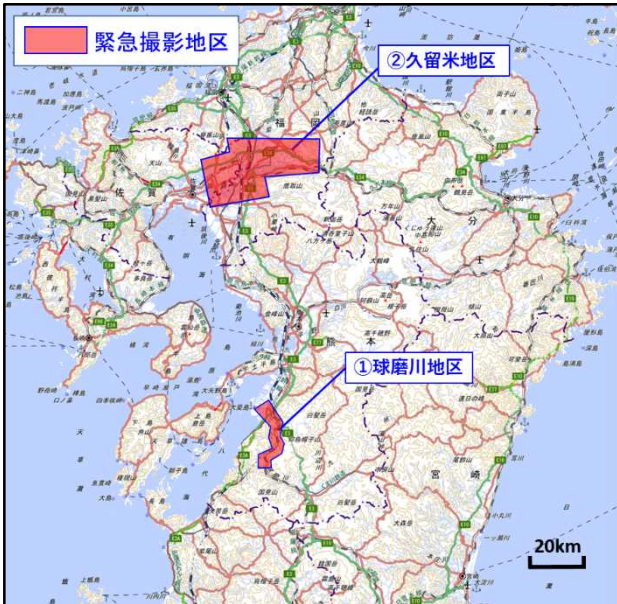
図-1 緊急撮影地区

撮影地域は球磨川地区（球磨川流域：約130km²）と久留米地区（筑後川流域：約460km²）に決定した（図-1）。球磨川地区では、熊本県人吉市周辺の撮影も予定していたが、天候不良のため断念した。

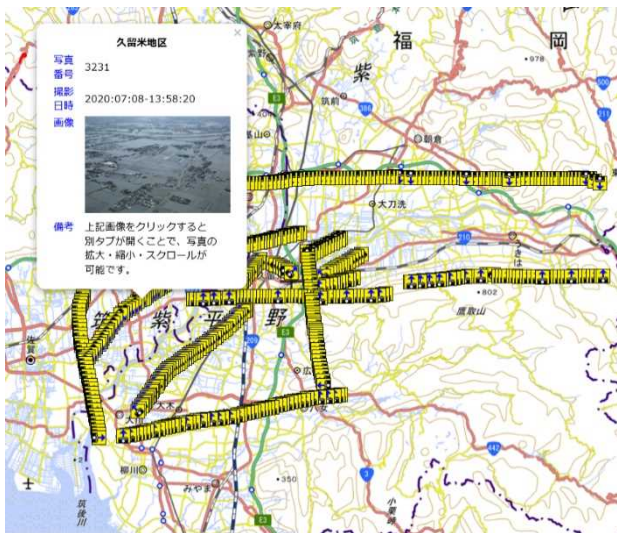
図-2 地理院地図での公開 (久留米地区)

の電子データ (JPG) は当日のうちに速やかに関係機関に提供するとともに地理院地図で公開した (図-2, 図-3)。撮影地区, 撮影コース数, 撮影枚数, 撮影日等は表-1のとおり。

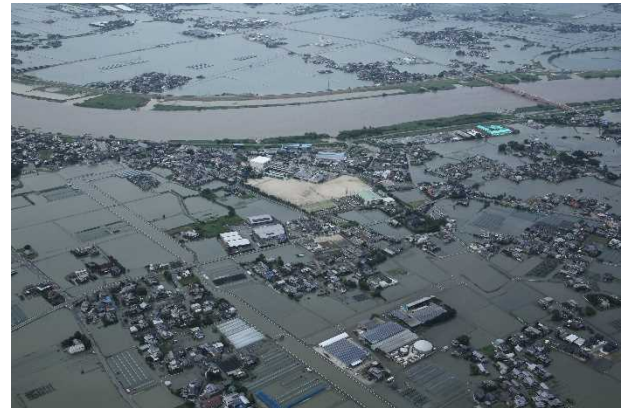
図-3 久留米市立城島中学校付近の斜め写真

なお、今回の緊急撮影では、国土地理院保有の測量用航空機「くにかぜIII」については、天候不良により、駐機場所の調布飛行場から九州までの経路上の飛行が不可能であった。このため、（公財）日本測量調査技術協会との「災害時における緊急撮影に関する協定」に基づき、民間測量会社に緊急撮影を委託することとした。天候回復により委託した測量用航空機が飛行可能となった7月4日に球磨川地区の緊急撮影を実施した。翌5日から7日は天候が再び悪化したため、久留米地区は7月8日に撮影を行った。両日ともに被災地上空に雲が発生しており、垂直写真の撮影が不適であることから、雲下に高度を落とせる手持ちカメラによる斜め写真撮影により撮影した。低空からの撮影となったが、河川の氾濫等による浸水状況を撮影することができた。撮影した空中写真
