明治期の低湿地データの表示例2（山形県天童市） 資料4-2

明治期の低湿地データの表示例3（山梨県韮崎市、南アルプス市） 資料4-3

明治期の低湿地データの表示例5 (広島県広島市)

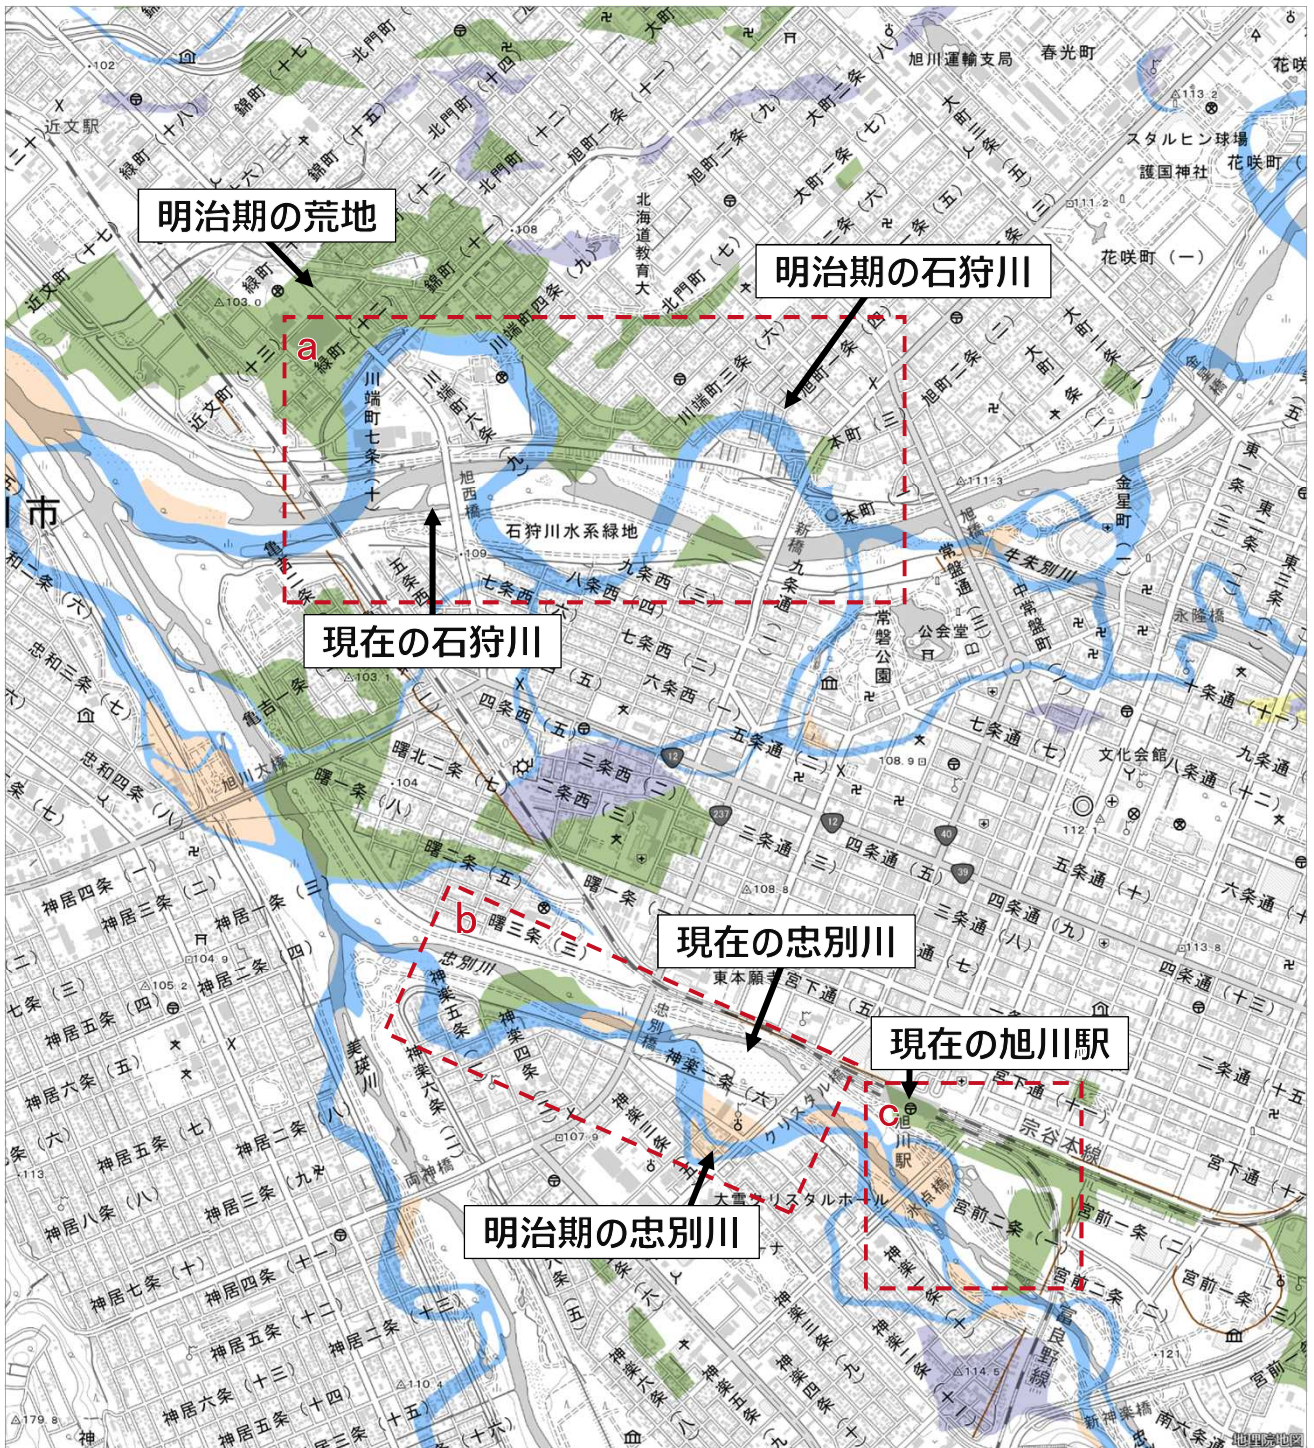
- a. b. 石狩川や忠別川は、明治時代には現在の流路と比べて、大きく蛇行していたことが確認できます。
- c. 旭川駅は明治31年（1898年）に、当時の市街地の南側に開設されました。明治期の忠別川のほとりにあり、明治37年（1904年）に浸水が発生しました。

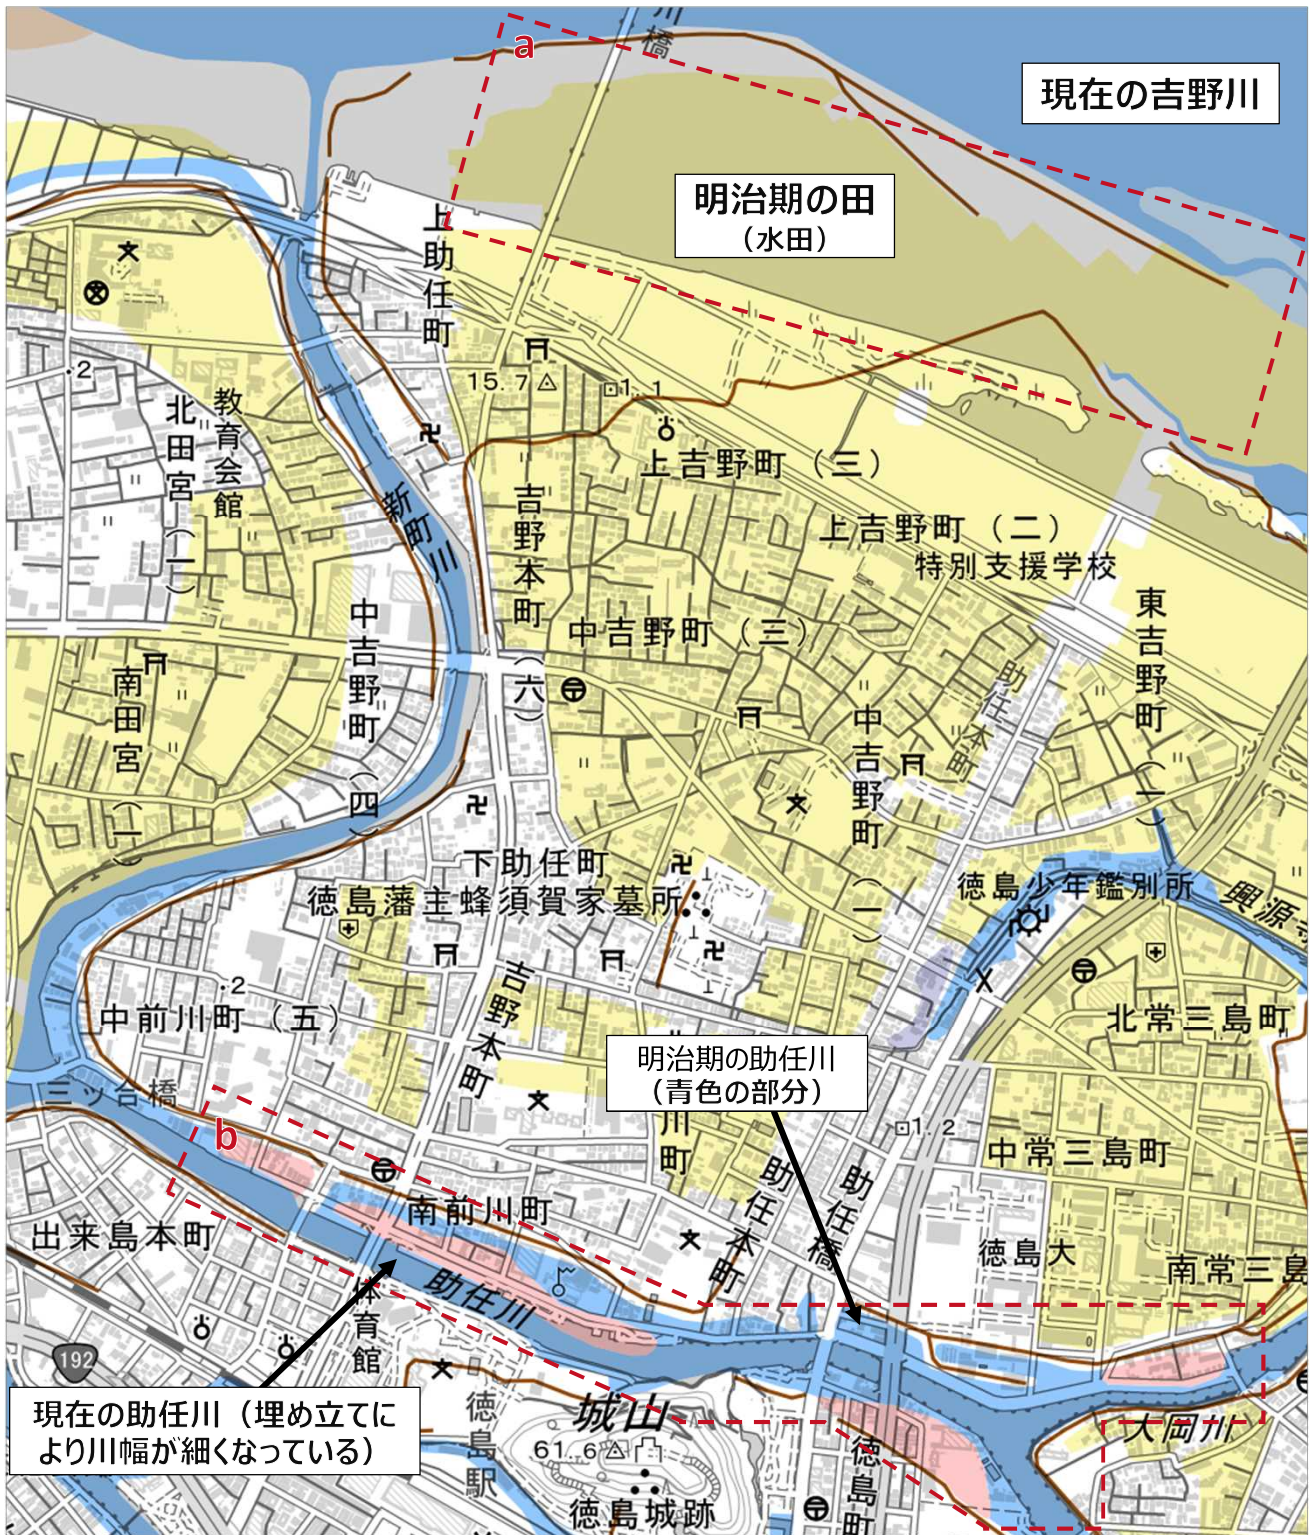
- a. 明治期の時点では、吉野川沿いのこの場所に水田がみられますが、明治40年（1907年）から昭和2年（1927年）にかけて行われた、吉野川第一期改修工事で拡幅工事が行われ、現在は河川となっています。
- b. 助任川（すけとうがわ）は徳島城の城山に面した河川で、b.地点は現在の約2倍の川幅がありました。明治期以降、河川利用の需要の低下、市内の人口の増加に伴い河川の埋め立てが行われ、市街地の一部となっています。

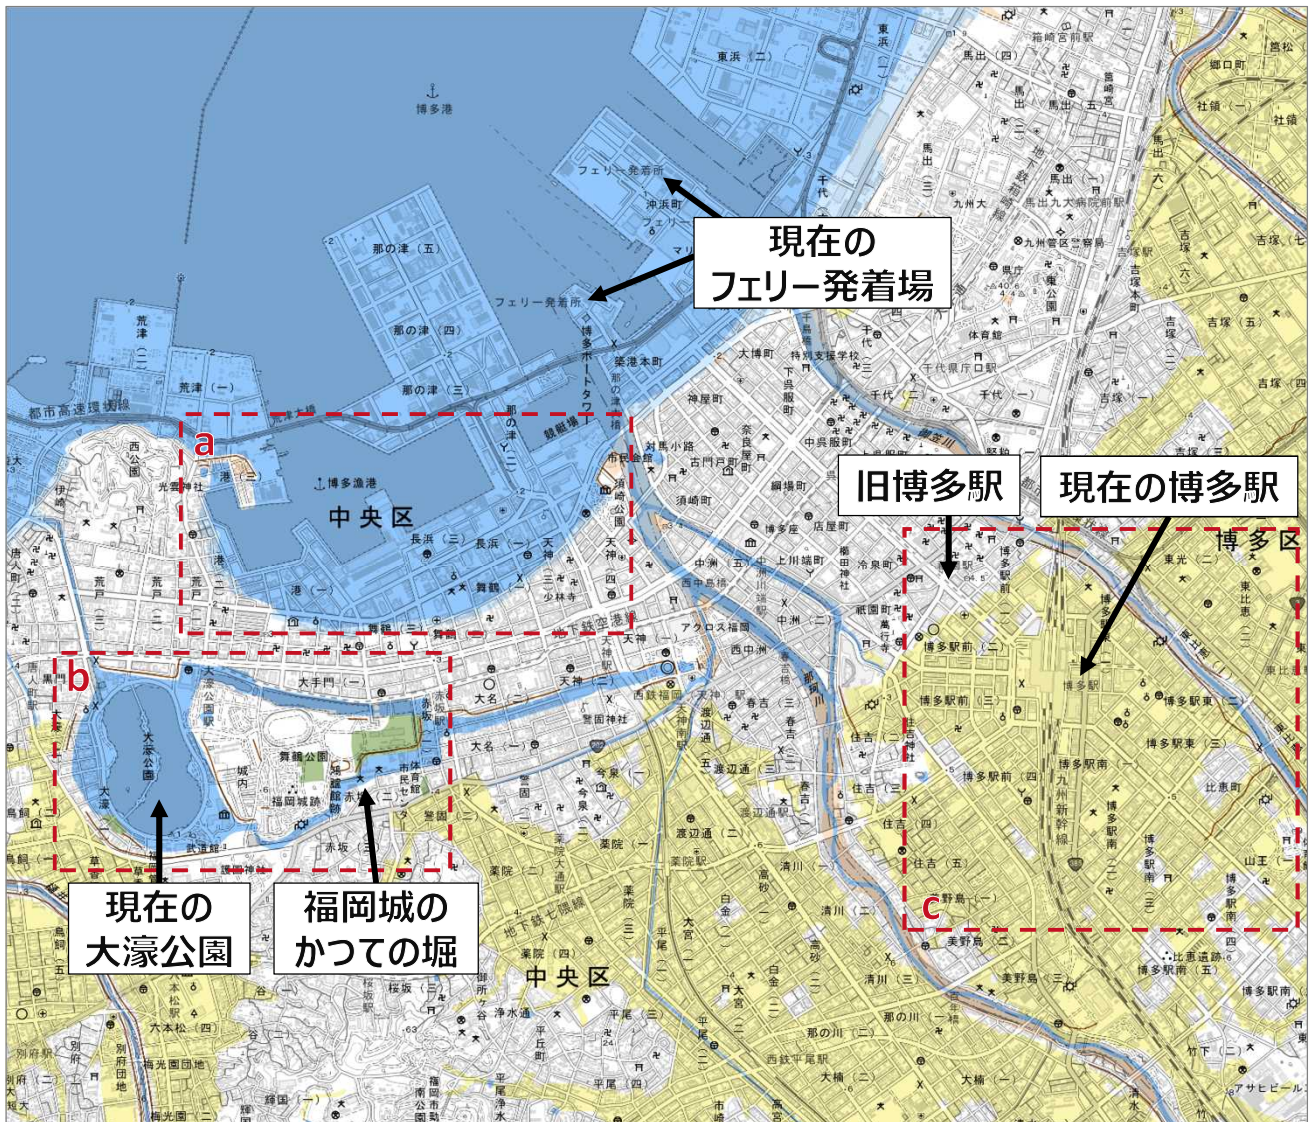
- a. 明治期の博多湾は、より内陸側に海岸線が位置していましたが、その後の埋め立て事業により、船舶用の埠頭などが造成されました。
- b. 1600年ごろに築城された福岡城は、博多湾の入り江を外堀として利用していました。その後、昭和4年（1929年）には工事が行われ、県営大濠公園として開園しました。造園時に、城の南側の堀は埋め立てられました。
- c. 現在の博多駅は、昭和38年（1963年）に移転した場所であり、明治期には水田が広がっていました。
