# 新潟地震による地盤の液状化

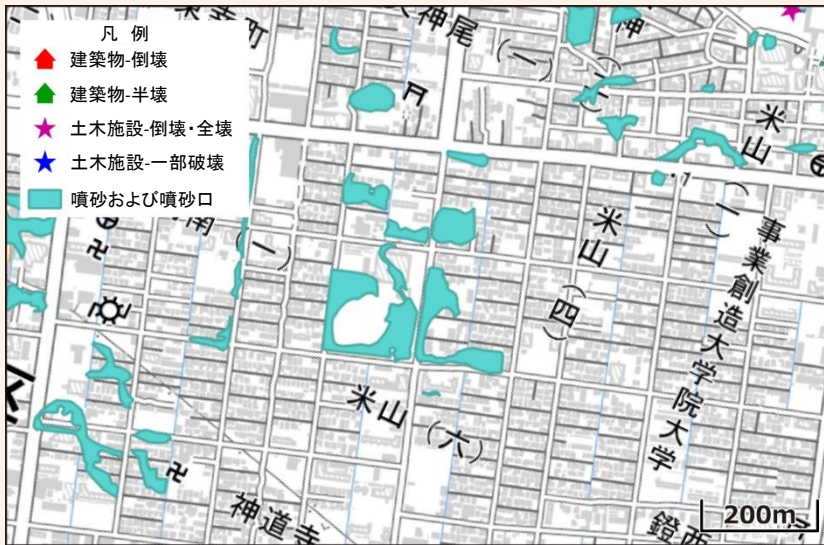
## 災害状況図

地盤が軟らかくて地下水位も高いから、液状化しやすかったんだ。

液状化が発生すると建物が倒れることもあるから注意が必要だよ。

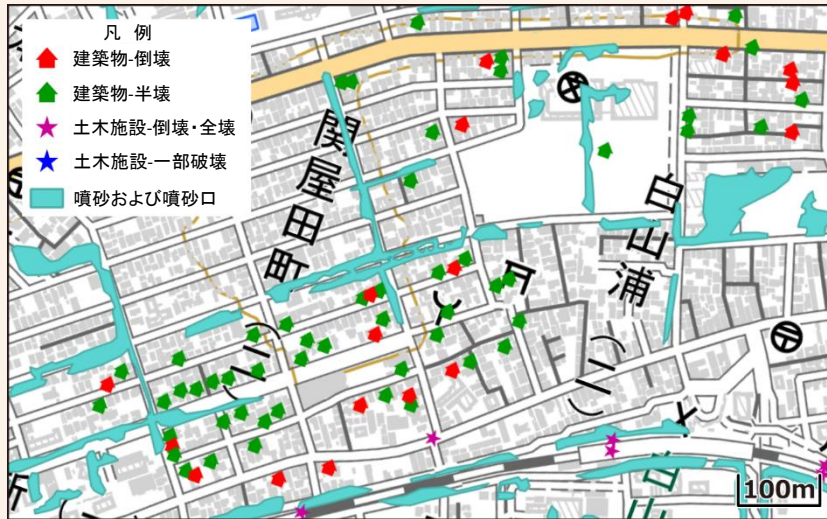
## 災害状況図

液状化が発生すると建物が倒れることもあるから注意が必要だよ。

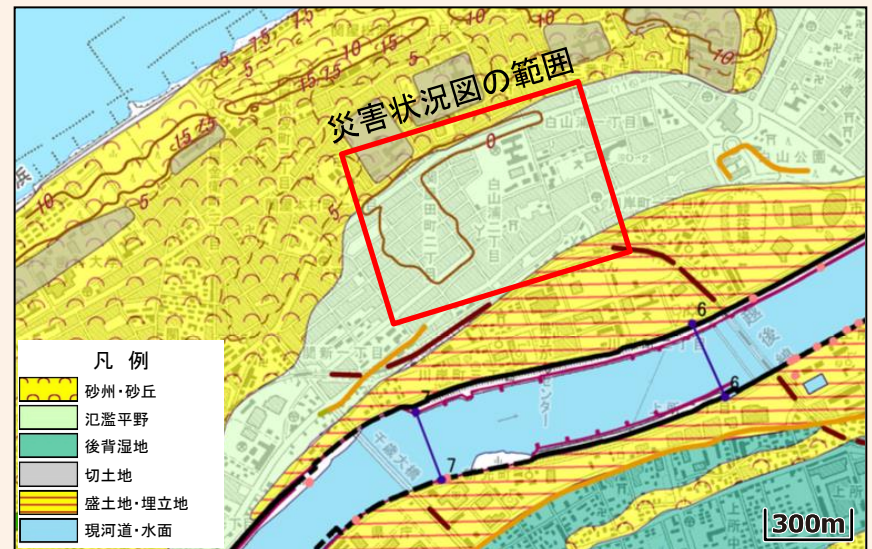
## 治水地形分類図

治水地形分類図では氾濫平野になっているけど、北側の砂丘と南側の自然堤防の高まりに挟まれた谷のような場所だね。凹地なので地表面から地下水までの深さが比較的浅くなり液状化に注意が必要なんだ。
