「令和3年7月1日からの大雨」及び「令和3年8月の大雨」における国土地理院の対応 GSI's Response Activities to the Heavy Rain Events of July and August 2021

企画部 防災推進室
Disaster Management Office, Planning Department
地理空間情報部 災害対策班
Disaster Response Team, Geospatial Information Department
基本図情報部 災害対策班
Disaster Response Team, National Mapping Department
応用地理部 災害対策班
Disaster Response Team, Geographic Department
中部地方測量部
Chubu Regional Survey Department
中国地方測量部
Chugoku Regional Survey Department
九州地方測量部
Kyushu Regional Survey Department

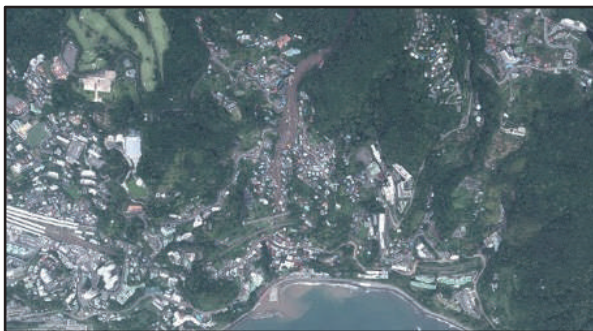
写真-1 測量用航空カメラで撮影した伊豆山逢初川付近の垂直写真（7月6日撮影）

日も被災地上空に少量の雲が発生していたが、垂直写真撮影が可能な状況だったことから、測量用航空カメラによる垂直写真（写真-1）及び一眼レフカメラによる垂直写真（速報）を撮影した。

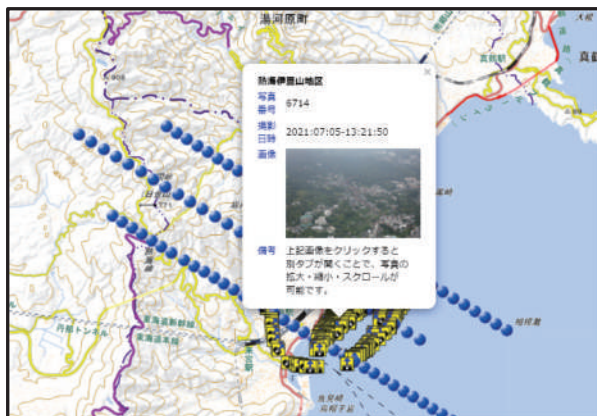
図-1 地理院地図からの公開（イメージ）

斜め写真及び垂直写真（速報）の電子データ（JPEG形式）は、「くにかぜⅢ」の着陸後直ちに国土地理院本院へ転送し、当日のうちに速やかに関係機関へ提供するとともに国土地理院ホームページや地理院地図から公開した（図-1）。

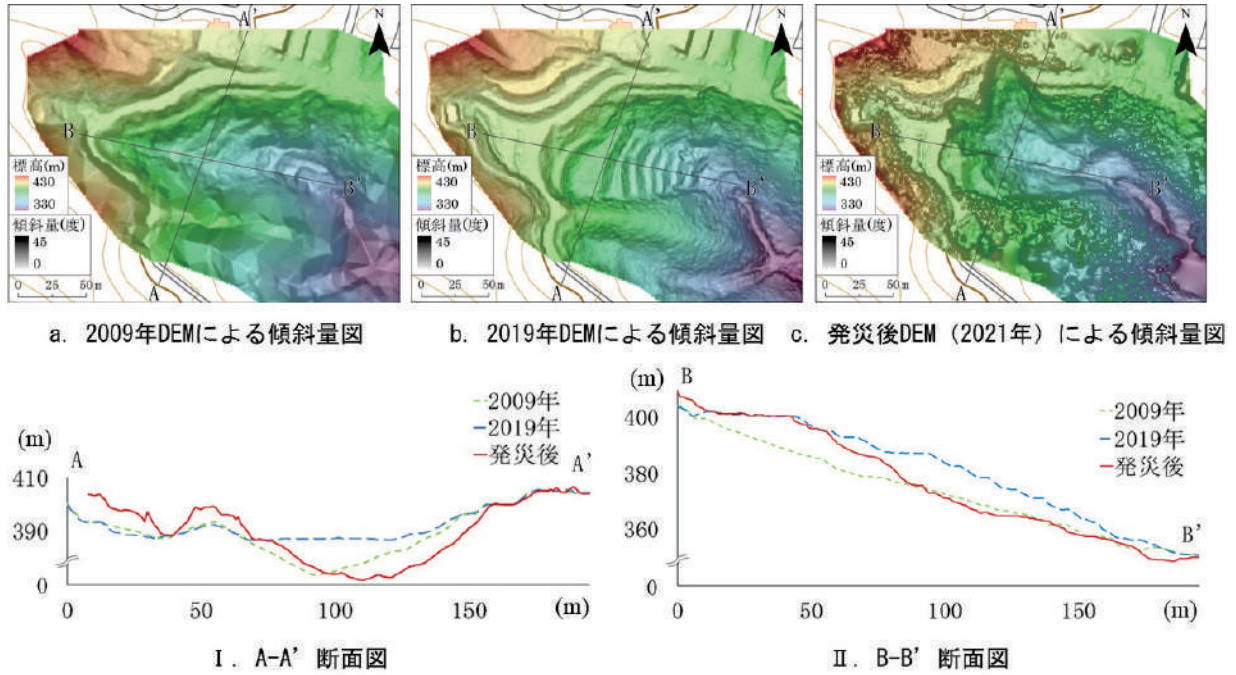
図-3 盛土の形成前後及び崩落後（発災後）の標高変化

同地域では、2009年及び2019年に公共測量による航空レーザ測量が実施されており、これらのデータも組み合わせて、3時期のDEM（図-3）から標高変化量を算出し、結果を国土地理院ホームページや地理院地図から公開した。3時期は、盛土形成前、盛土形成後、盛土崩落後（発災後）の時期に相当し、源頭部において、2009年から2019年にかけて5.6万 m^3 の盛土がなされたこと、また今回の崩落により盛土を含む5.8万 m^3 の土砂が流失したこと等の計測値を得た。

この結果は、異なる時期に計測した標高データの比較が災害時における被害状況把握のみならず、盛土造成等による災害危険箇所の把握・抽出に対しても極めて有効であることを示すものである。

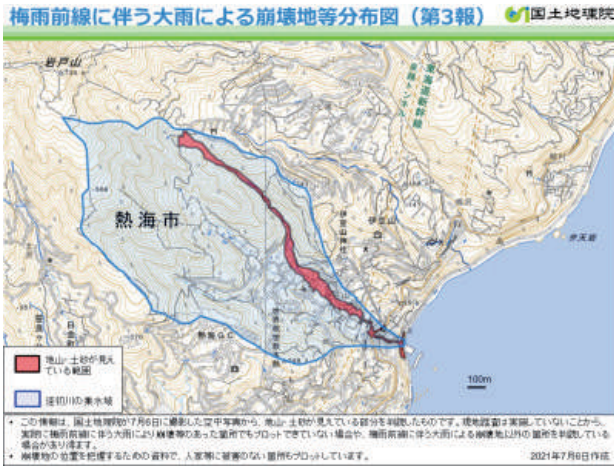
図-5 崩壊地等分布図（第3報）

熱海市の土石流による被害に対して、崩壊地の位置を把握するために地山・土砂が見えている部分の判読を行い、崩壊地等分布図及び土砂堆積範囲図を作成した（表-2、図-4、図-5）。判読には、中部地方整備局及び静岡県が UAV で撮影した映像や、国土地理院が撮影した斜め写真，垂直写真を使用した。

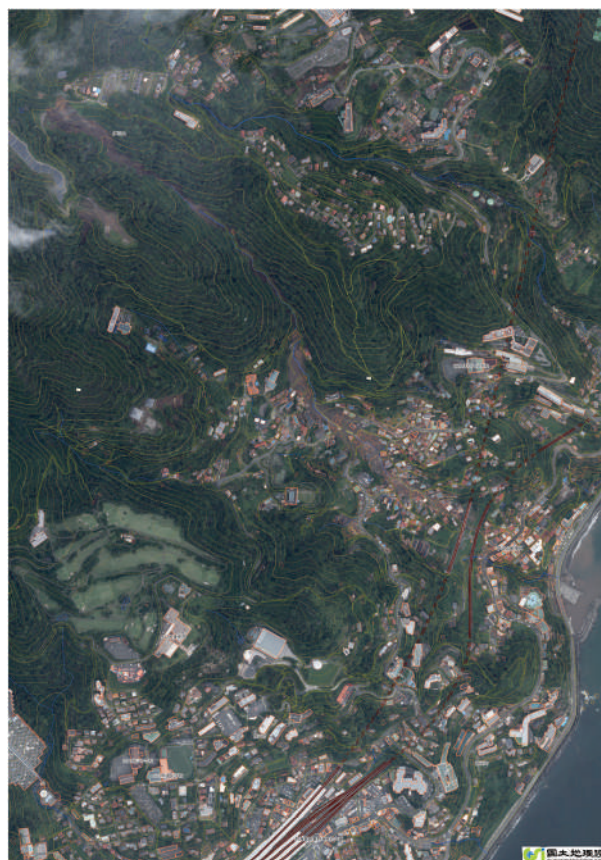
図-9 正射画像（熱海伊豆山地区・7月6日撮影）に等高線や地物を重ね合わせた写真地図

害状況を判読しやすいよう、正射画像に等高線や地物を重ね合わせた写真地図（図-9）や、被災地の地形図に1.4で作成した崩壊地等分布図のポリゴンを重ね合わせた拡大地図などを独自に作成し、提供した。

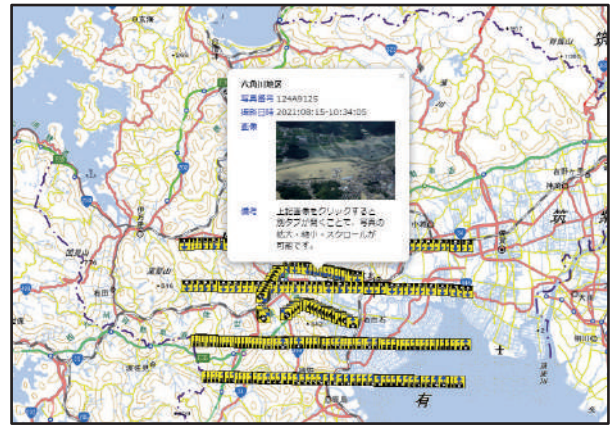
図-11 地理院地図からの公開(イメージ)

撮影された空中写真の電子データ(JPEG形式)は、撮影後、速やかに国土地理院本院へデータ転送され、当日のうちに関係機関に提供するとともに国土地理院ホームページや地理院地図から公開した(図-11、写真-3)。撮影枚数、撮影日は表-4のとおりである。

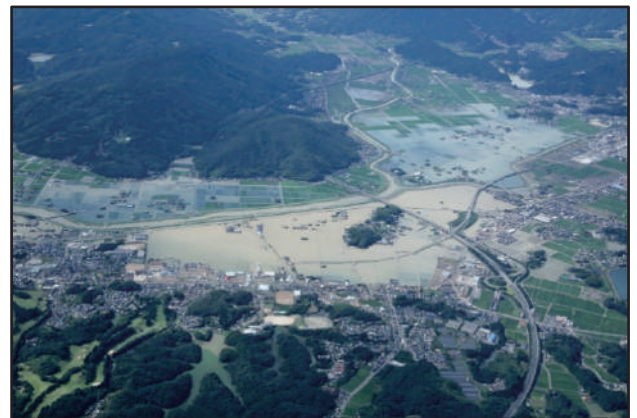
写真-3 測量用航空機で撮影した佐賀県武雄市北方町大字大崎付近の斜め写真(8月15日撮影)

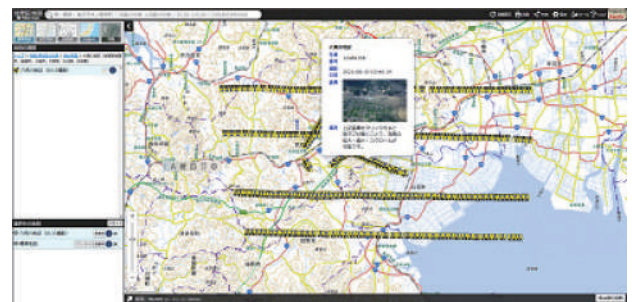
図-15 斜め写真の表示例（六角川地区）

地理院地図において、8月15日撮影の斜め写真（六角川地区）（図-15）を同日に、8月15日作成の浸水推定図（六角川）（図-16）を翌日に掲載し、併せて Twitter で一般に周知した。

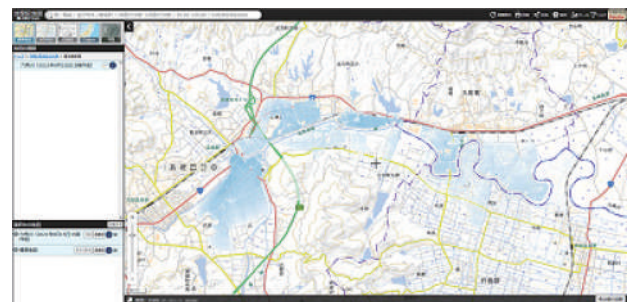
図-16 浸水推定図の表示例（六角川）
