# 1:25,000活断層図 能登半島北部の活断層

## 「富来」解説書

令和7年12月

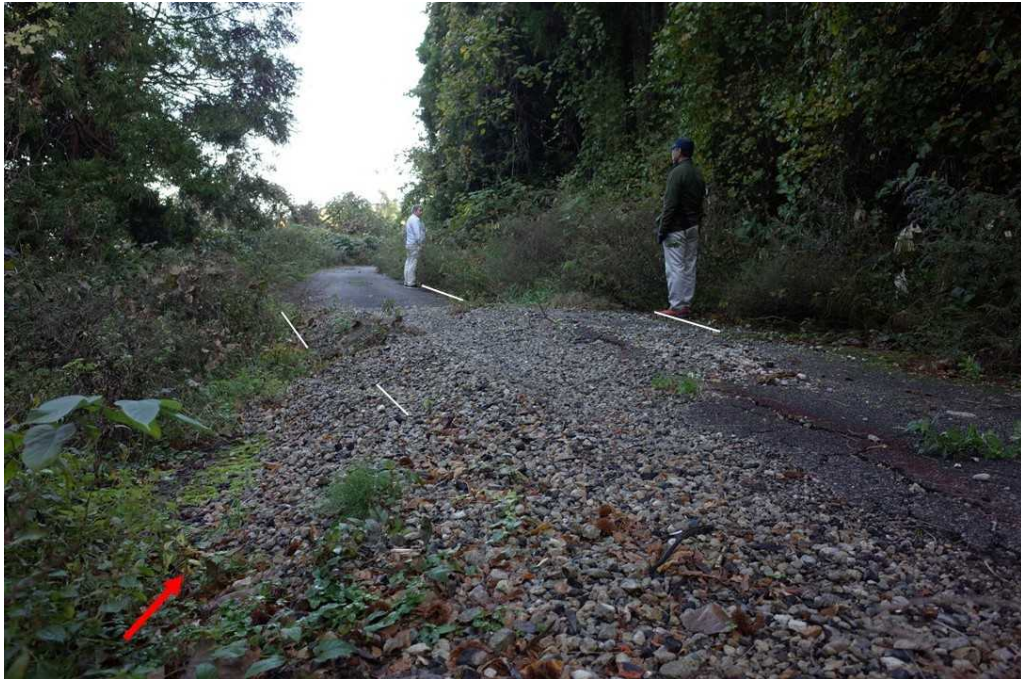
写真2：道路面に確認される左ずれを伴う地震断層（2024年11月10日撮影）

この区間の南端付近において、2024年能登半島地震の際の地震断層が確認される。山間部に位置し、十分な踏査は行われていないが、道路を横切る地点で左横ずれ40cmを伴う亀裂が確認され、その亀裂の山地内への連続も確認された（写真2，3）。

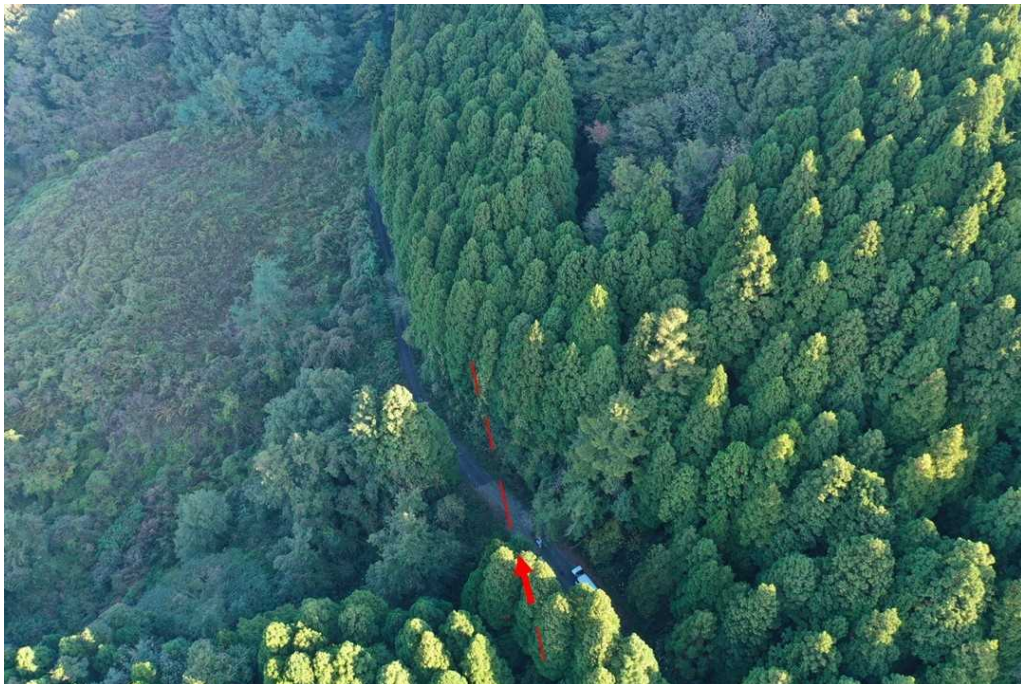
写真3：道路面に確認される地震断層周辺の地形（2024年11月10日撮影）

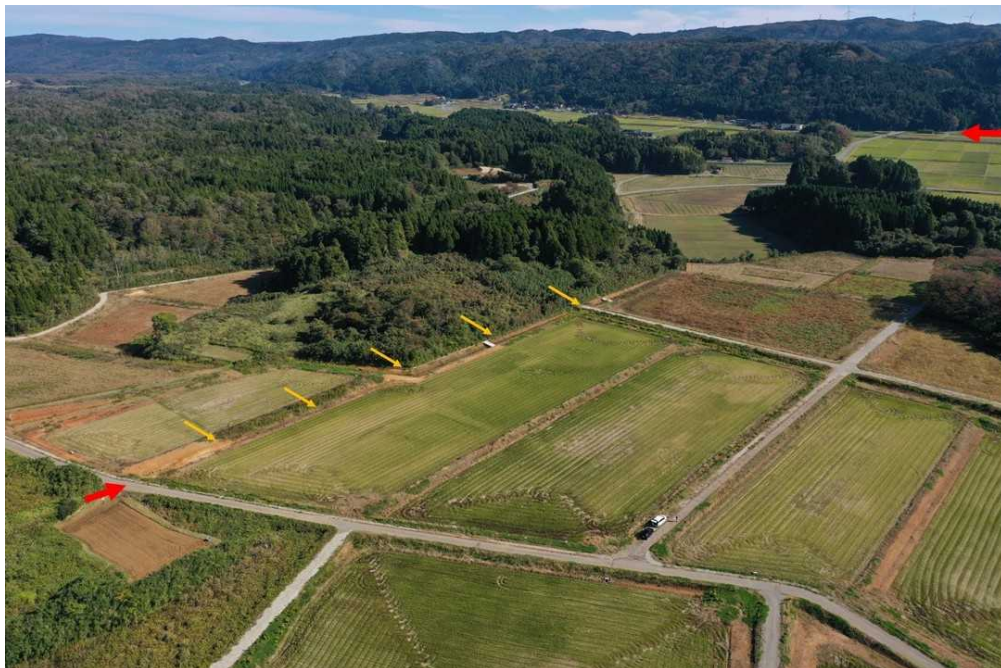
写真 4 貝田断層の北北東上がりの撓曲崖（南東を望む、遠方に富来断層）

上位段丘と中位段丘を境する東南東－西北西走向の直線的な崖付近で上位段丘面が南南西方向に撓曲変形している（写真 4 中黄色矢印）。さらに、この崖と並走して中位段丘を逆向き（南上がり）に変位させる直線的な崖が存在し、2 つの断層に区切られた地溝が認められる。また南側の断層線より南方に位置する中位段丘面は、さらに南へ傾動している。現在は圃場整備が進み、この地形は明瞭には残っていないが、1960 年代の航空写真（MCB639X）により確認できる。

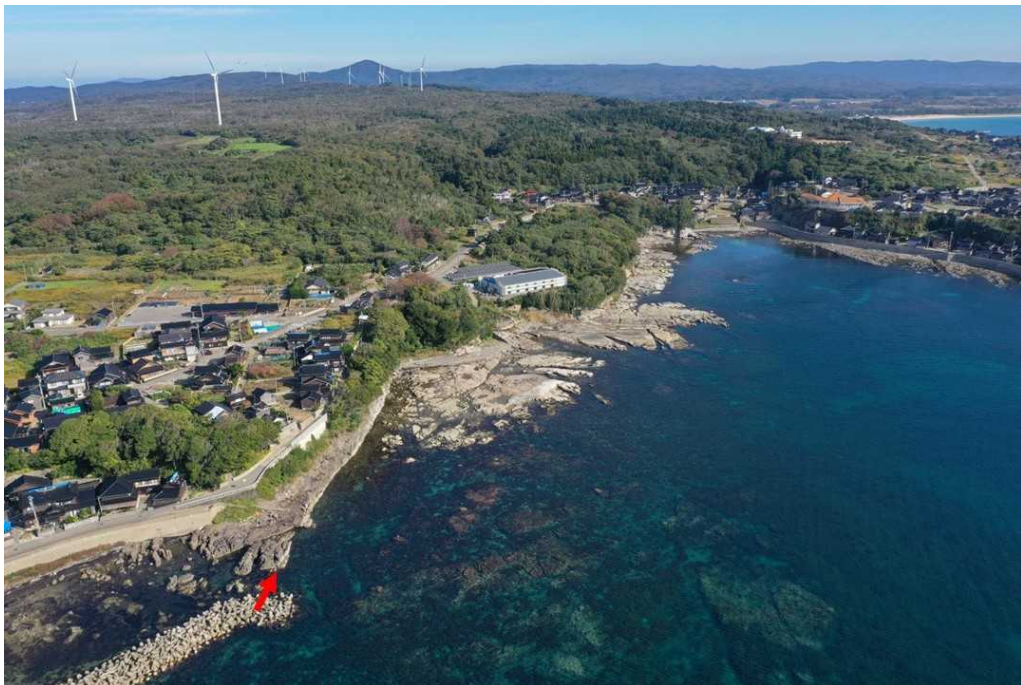
写真 5 西海断層の変位により形成された直線的な海岸線と周辺地形（北東を望む）

- 4a: 中位段丘面が西上がりに隆起し、海岸部の露頭で高角の断層面が確認される（写真 5, 6）。浅海域へも連続することが空中写真でも確認できる。
- 4b: 上位段丘面および中位段丘面に東側上がりの断層崖が確認される。下位段丘面（面積がわずかであるため本図には記載していない）の高度分布にも表れているため活断層として認定される。

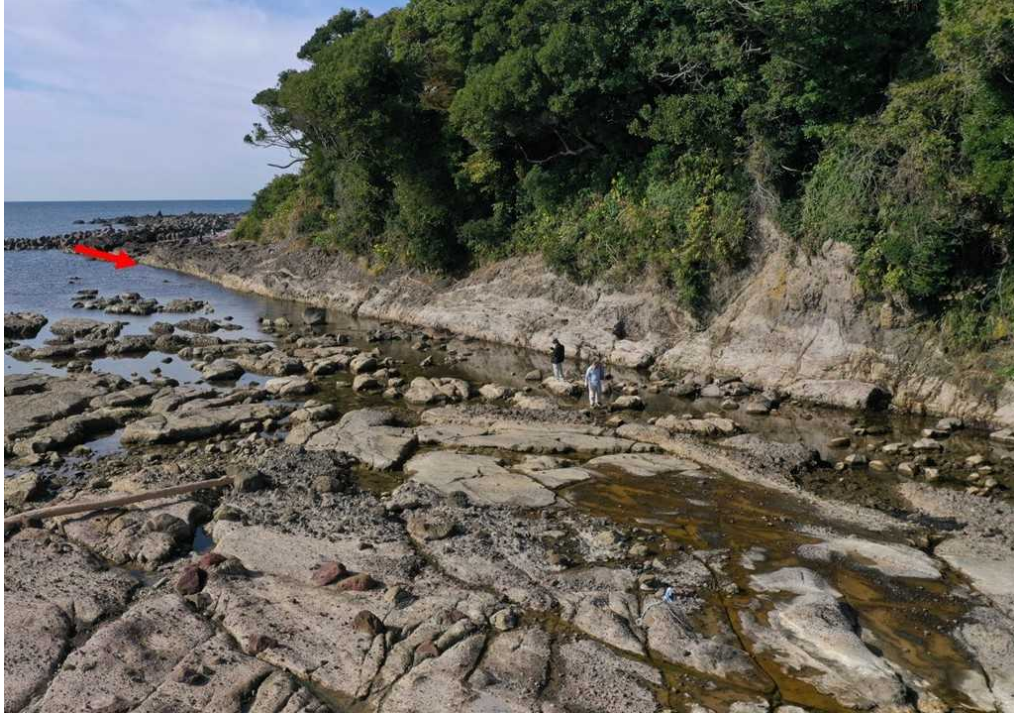
写真6 西海断層の変位により形成された直線的な海岸線（西を望む）  
(2024年11月10日撮影)

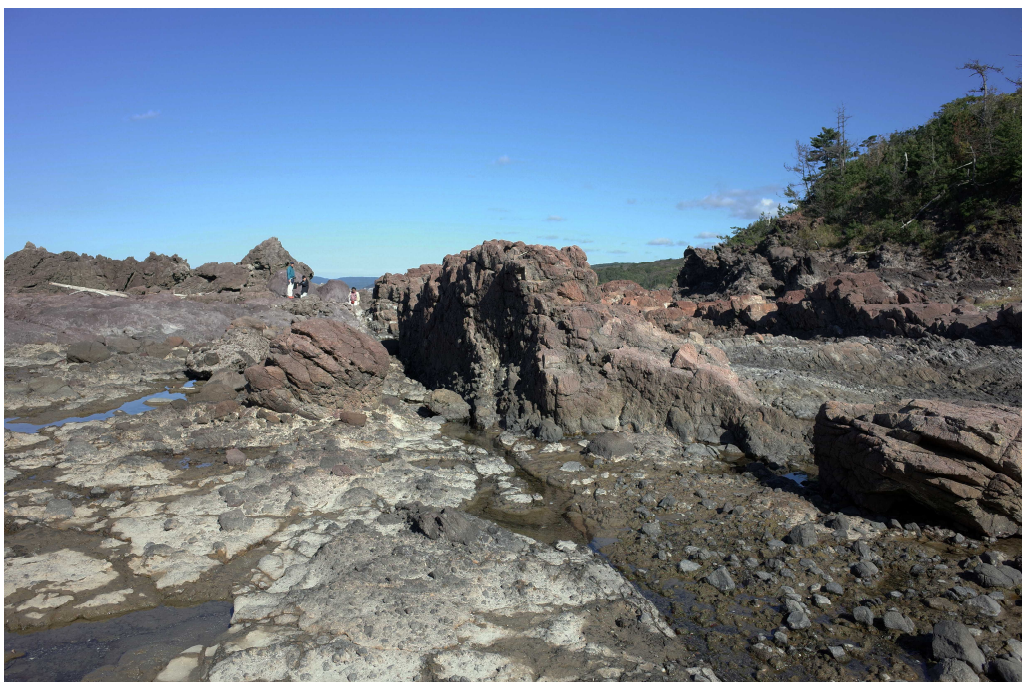
写真 7 志賀町福浦港付近から赤住に至る断層の最北部海岸に見られる断層露頭（北方を望む）  
（2024 年 11 月 10 日撮影）

ところで、現地調査により、陸上で確認される断層線の最北端部の離水ベンチ上海岸部で断層露頭が確認された。断層トレースは数条に分かれ、全体的に断層破碎部は差別浸食が進み、風化のため保存状態が良好ではない（写真 7・8）。最も陸寄りのトレースは低断層崖に連続する可能性が高く、部分的に軟らかい粘土を挟在させる。

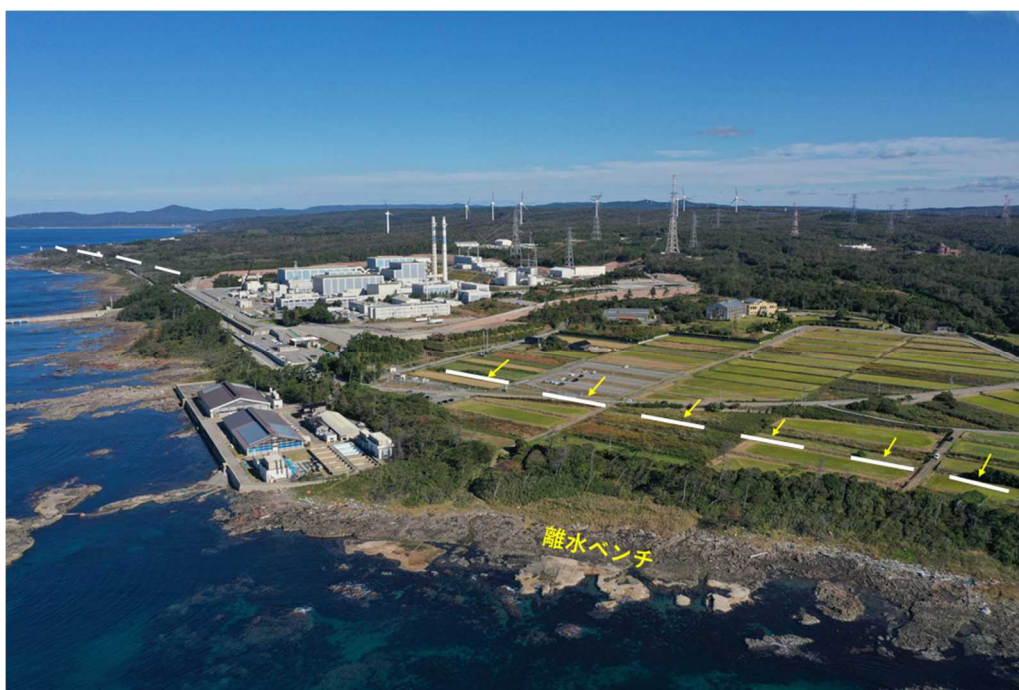
写真9 志賀町福浦港付近から赤住に至る断層南部のトレース（北方を望む）  
（2024年11月10日撮影）
