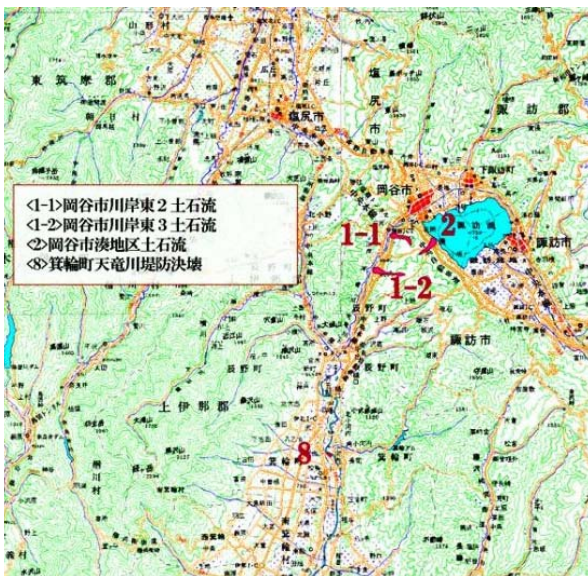
図-5 土石流発生箇所と天竜川堤防決壊箇所

この豪雨のため、19日 4時 30分～5時にかけて岡谷市湊地区や川岸地区で大規模な土石流が発生した。また、19日 9時 35分頃には天竜川上流の上伊那郡箕輪町松北島地先において、長さ約 60m、幅約 5m、高さ約 2mの堤防が決壊した(図-5)。

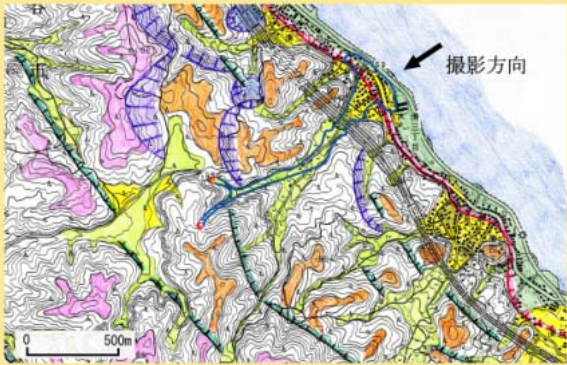
図-7 岡谷市湊地区の土地条件図

長野県岡谷市では梅雨前線の活発化による豪雨で、7月19日早朝に土石流が発生した。岡谷市湊地区では諏訪湖の南西斜面、標高900m付近の斜面から長さ約1kmにわたって土石流が発生して諏訪湖湖畔の集落に達し、多数の家屋の倒壊、犠牲者を出した(図参照)。

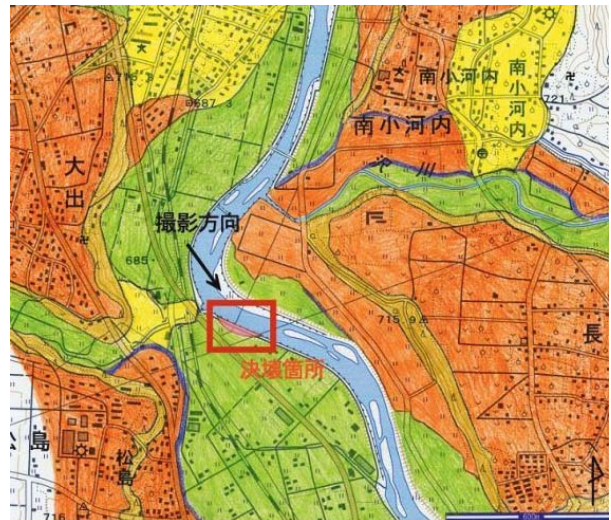
図-8 天竜川堤防決壊箇所の土地条件図

7月19日、天竜川上流、長野県上伊那郡箕輪町松島北島地先において、長さ約60m、幅約5m、高さ約2mの堤防が決壊した(図参照)。

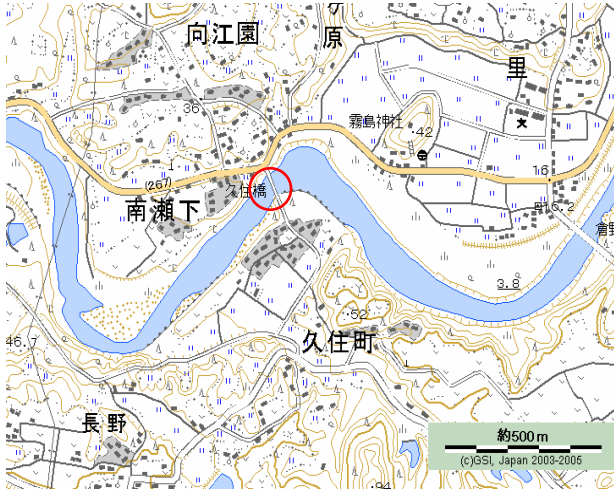
図-12 薩摩川内市久住橋付近

久住橋は薩摩川内市久住町にある川内川に架かる橋である（図－12）。関係機関等の聞き取り調査により、落橋が判明したため、現地調査を行った。

増水した河川の水流により橋は下流に流されていた（写真－9）。また、川壁は洗掘を受け、削られた痕跡があった。

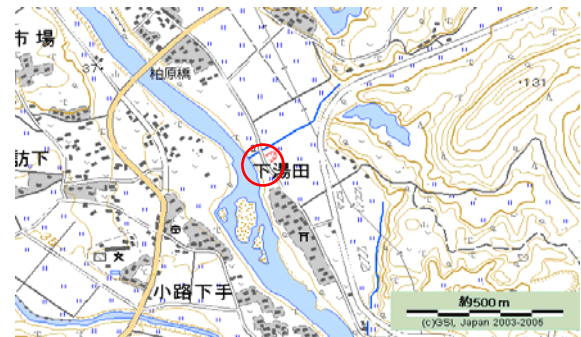
図-14 さつま町下湯田地区の崩壊箇所

写真判読により、柏原橋下流に崩壊が認められたため現地調査を行った。現地一帯には浸水痕があった。浸水が引くときに、道路でいったん水流がせき止められ、その勢いによって崩壊を起こしたと考えられる（写真-11）。

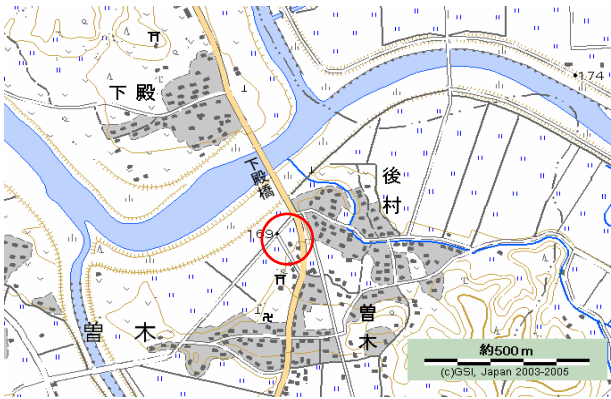
図-15 大口市曾木地区

写真判読により、国道 267 号下殿橋左岸付近に崩壊が見られたため現地調査を行った(図-15)。現地では、国道を下殿橋へ取り付けるため、川側に上りの緩い傾斜をしている(写真-12)。国道は片側1車線が盛土と共にえぐり取られ下流側に落堀が形成されている。付近の盛土上に建てられた住宅は、土台の流出に伴う沈下による崩壊を引き起こしている。

原因としては、豪雨により上流部から浸水が始まり、傾斜した取り付け道路が一種のダム状態となり、この地点で一気に越流したため下流部分に落堀が形成されたと考えられる。

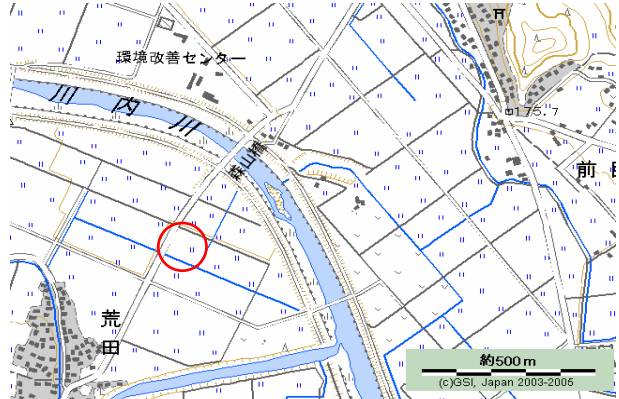
図-16 菱刈町荒田地区

菱刈町荒田地区は川内川左岸、森山橋南に位置する(図-16)。現地は、県道針持菱刈線の森山橋のすぐ南となる。道路は水田及びたばこ畑の間を盛土で横切っており、耕作面より3~4mほど高くなっている(写真-13)。ここでも、国道 267 号と同様に下流側に深い落堀が形成されている。国道と違って、

完全に崩壊を起こしている。これは、国道より盛土が高く、上流側にたまった水量が多かった為に初期では道路面の越流を起こしたが、その後路面を下流側から浸食してしまったと考えられる。

なお、写真で注目される点は盛土材がシラスであることである。一般にシラスは乾燥時には非常に締まっているが、水による浸食には弱い性質を持っている。

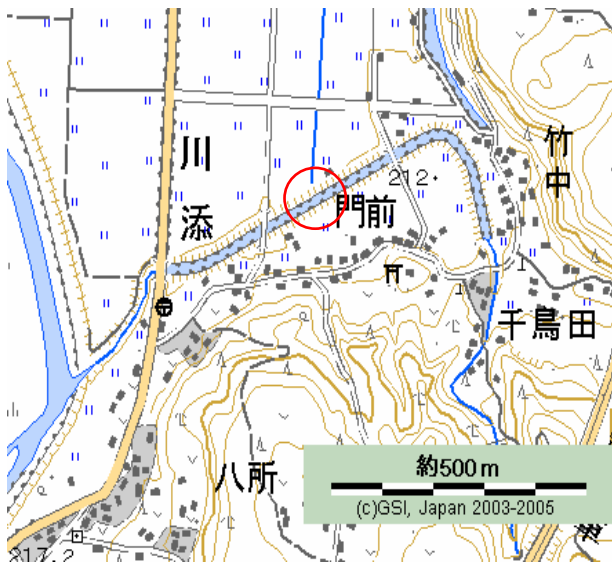
図-17 湧水町川添地区

写真判読により、桶寄川右岸に越流箇所が見られたため現地調査を行った(図-17)。現地では、桶寄川が山地から平坦部への出口付近で、流下方向が90度変化している。この変化地点から国道 268 号までの間に4箇所の越流したと思われる箇所が右岸堤防上に見られた(写真-14)。また、この付近はえびの高原の端部となっており、激しい湧水箇所が見られた。

これらのことから、川添地区での広い範囲の冠水は桶寄川右岸からの越流とえびの高原からの大量の湧水によるものと考えられる。なお、この付近の川内川本川の堤防には異常が見られなかった。

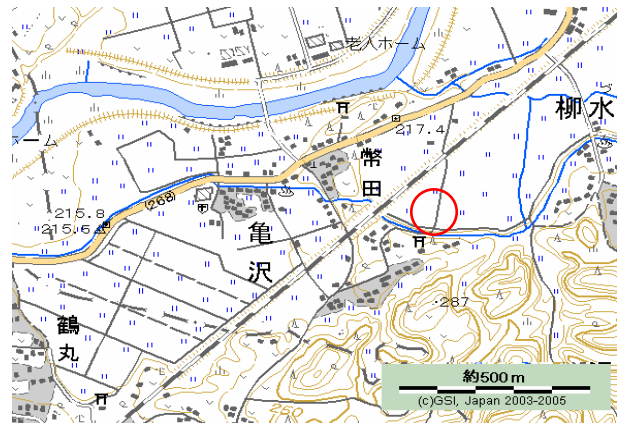
図-18 えびの市亀沢地区

写真判読では、冠水の状況が不明瞭であるため現地調査を行った。現地は、霧島火山の山麓の末端に接する水田地帯である。ここに、国道268号及びJR吉都線(えびの高原線)が通っており、山地が川内川に迫っている箇所である。国道の盛土下部の雑草に薄くシラス土砂の痕跡が認められ、あまり深くはないが冠水した事が認められた。また、霧島火山山麓部の境界に近い路上には土砂の流出が見られた(写真-15)。これらの土砂の流出箇所を調査した結果、霧島火山の斜面からの流出であった。写真判読によると、近傍の山麓部では崩壊地が多数判読されておりこれらの崩壊地からの流出と考えられる。
