平成 20 年(2008 年)岩手・宮城内陸地震に対する地理調査部の取り組み Responses of Geographic Department of GSI to the Iwate-Miyagi Nairiku Earthquake in 2008

地理調査部 木佐貫順一・関口辰夫・坂井尚登・野口高弘・田崎昭男 Geographic Department Junichi KISANUKI, Tatsuo SEKIGUCHI, Hisato SAKAI, Takahiro NOGUCHI and Akio TASAKI

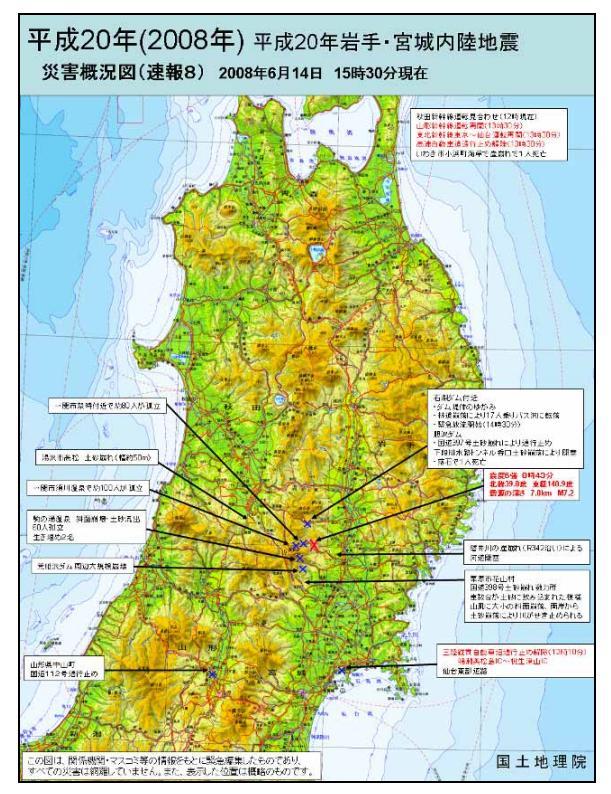
図-3 災害概況図(速報8)基図縮尺100万分1

地理調査部では,災害の全体像を把握するために 災害概況図を作成した。防災センター等関係機関及 び報道機関等からの情報を編集し,速報1(6月14 日10時30分) ~速報26(6月23日14時30分) を作成した.速報1~速報8は,縮尺1/100万(図 -3),速報9~速報23は,縮尺1/50万(図-4), 速報24からは縮尺1/20万と,被害域の特定に合わ せて基図を変更した.また,速報25では,主な河川 名を追加した(図-5).速報4(6月23日12時 30分)からは国土地理院ホームページで順次公表し た.

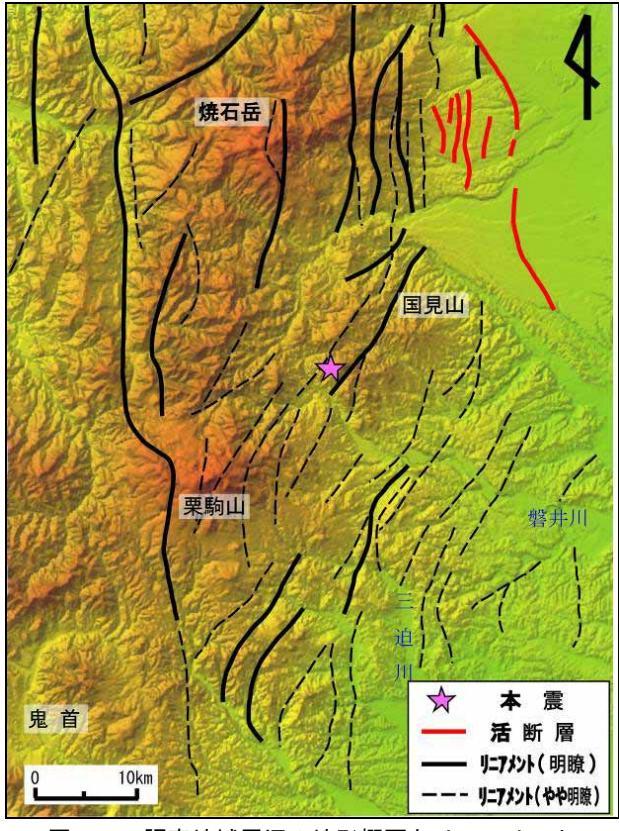
図-7 調査地域周辺の地形概要とリニアメント

調査地域は岩手県南部と宮城県北部との境界を なす栗駒山の東側の山地・丘陵地である(図-6). 栗駒山は第四紀の火山で北側にカルデラや新期の 溶岩流,東側から南側にかけては旧期の溶岩流や火 砕流堆積面が広がっている(宮城県,1992).栗駒 山の北方に焼石岳,栗駒山北東に国見山,南西には 鬼首カルデラの火山斜面が続いている.これらの火 山性斜面には岩手県側の磐井川,宮城県側の迫川~ 三迫川によって深い谷が刻まれ,谷沿いには大小の 地すべり地形が形成されている.火山性斜面の東側 には高度150~300mの丘陵地が分布しており,頂部 には平坦面が広く残されている(図-7).

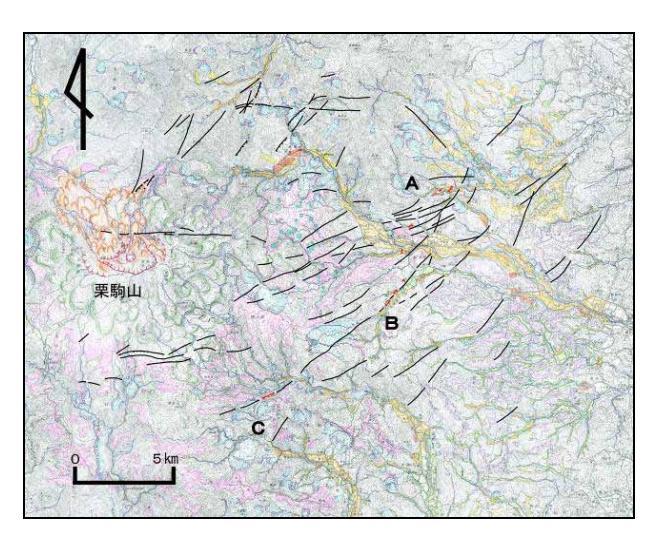
図-9 地震断層とリニアメント

地震断層やリニアメントは概して北東-南西方 向に分布していた.リニアメントを空中写真から詳 細に判読した結果を図-9に示す.リニアメントの 分布は,調査地域においてほぼ北東-南西方向であ った.餅転地区(A), 枛木立地区(B), 荒砥沢ダ ム北方(C)においても同様の方向にリニアメント が連続する傾向が認められた.

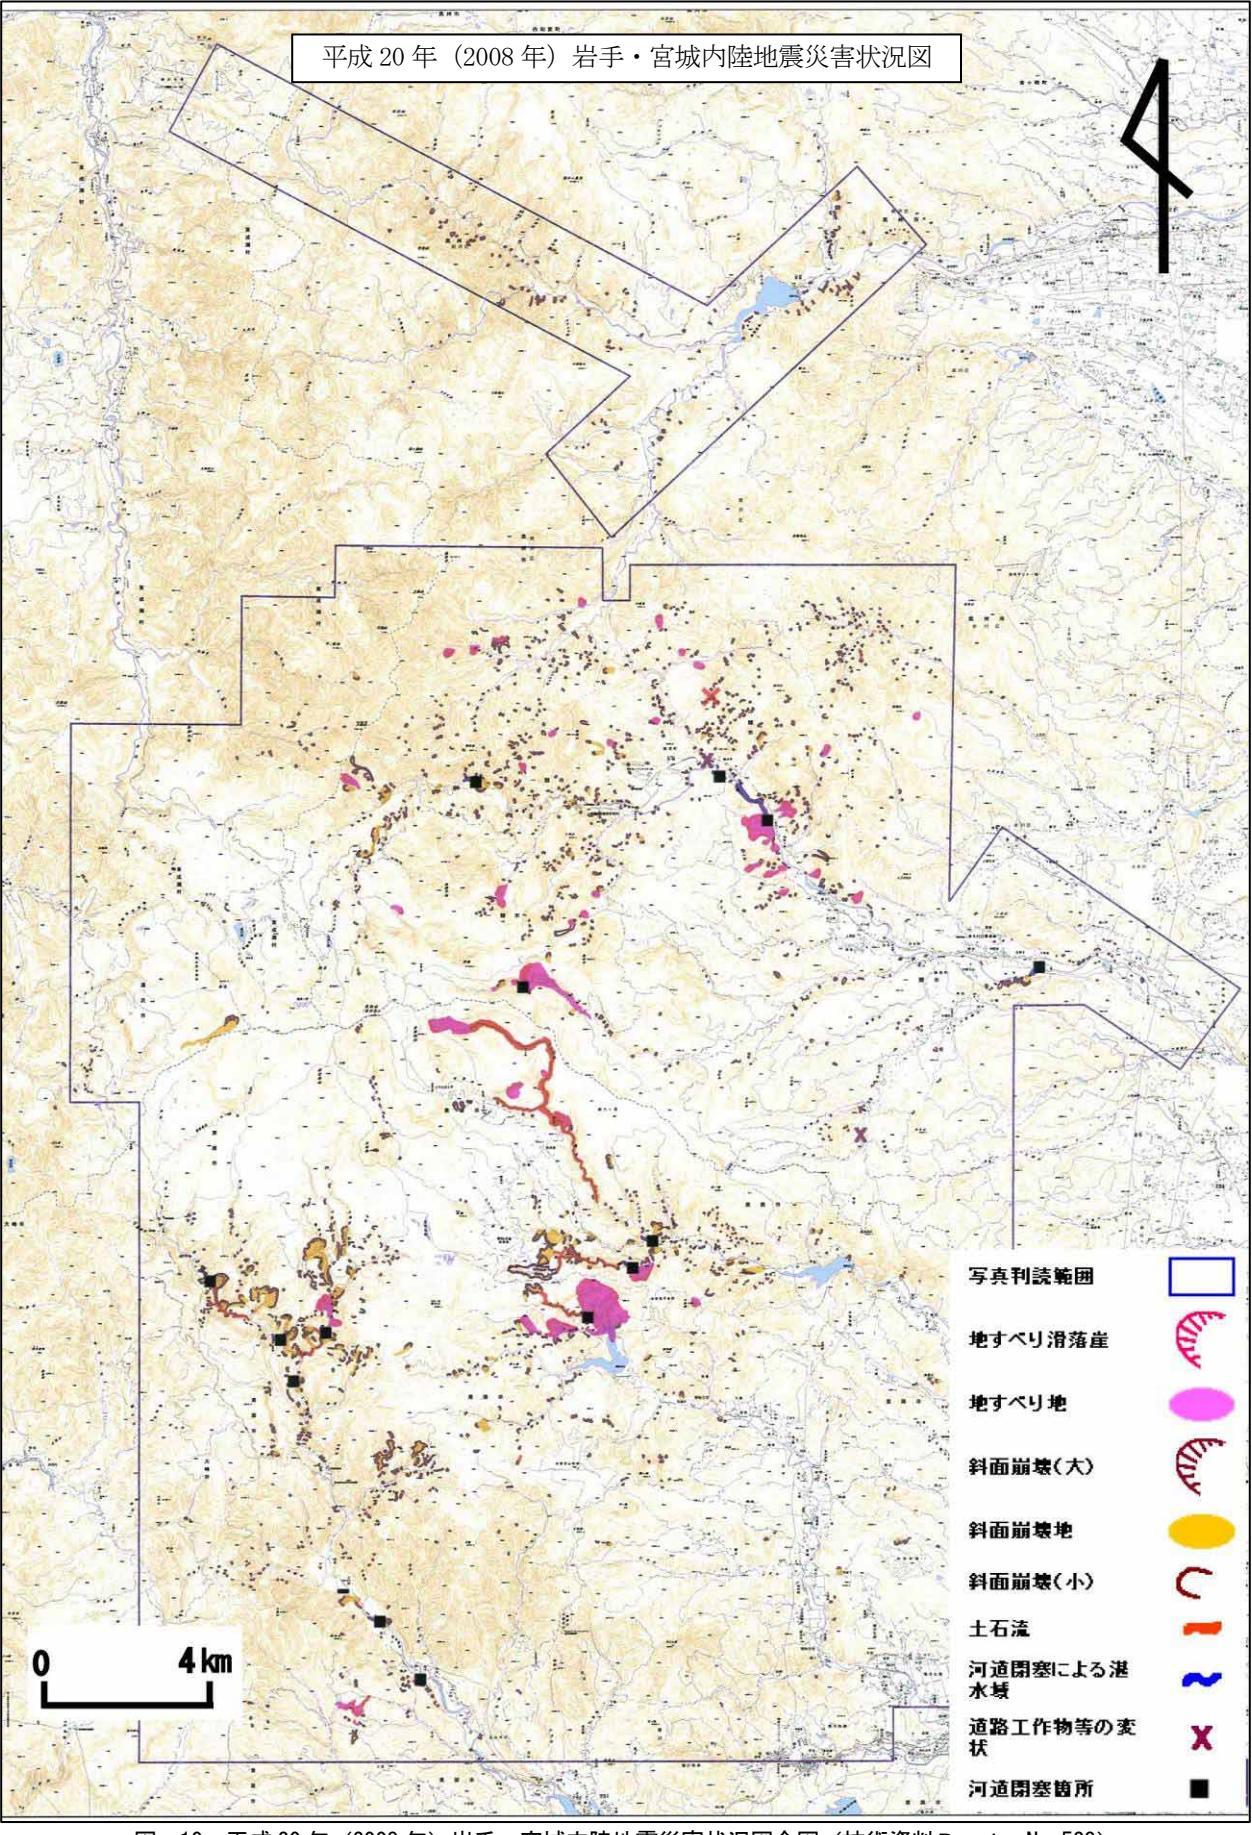
図-10 平成 20 年(2008 年) 岩手・宮城内陸地震災害状況図全図(技術資料D・1-No. 523)

災害状況図は、5.3に記載した災害状況の形状 と位置を表示したほか、震央位置、空中写真判読範 囲も表示した(図-10).
