平成 23 年 9 月 8 日

国土地理院地理地殻活動研究センター

利根川下流域における液状化発生状況調査の報告

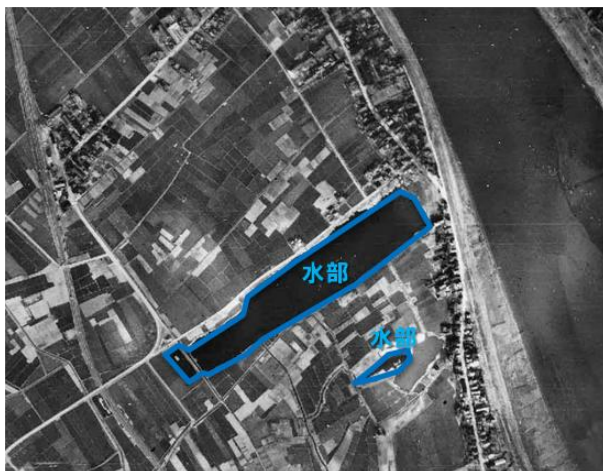
図4 米軍 1947年撮影空中写真
USA-M675-1

顕著な液状化現象は限定した範囲で出現しているの、その土地の変遷をしてみる。治水地形分類図を見ると、被害の大きかった場所は旧河道の沼を埋め立てた土地であることがわかる（図 3 の水色横縞模様部分）。1947 年撮影の米軍空中写真（USA-M675-1）を見ると北東-南西方向に延びる細長い水部が存在している（図 4）。今回の地震で液状化が激しかった県道沿いの帯状の箇所が、その細長い水部の箇所に一致している。1962 年撮影の空中写真（MKT621-C11-17）では、その水部に該当する箇所が埋め立てられ住宅地となっている（図 5）。なお 1962 年の空中写真では、当該箇所と布佐駅前通り、国道 354 号線沿いを除いては水田となっており、今回液状化被害の著しい箇所は布佐駅周辺では戦後最も早く開発された住宅地の一つである。

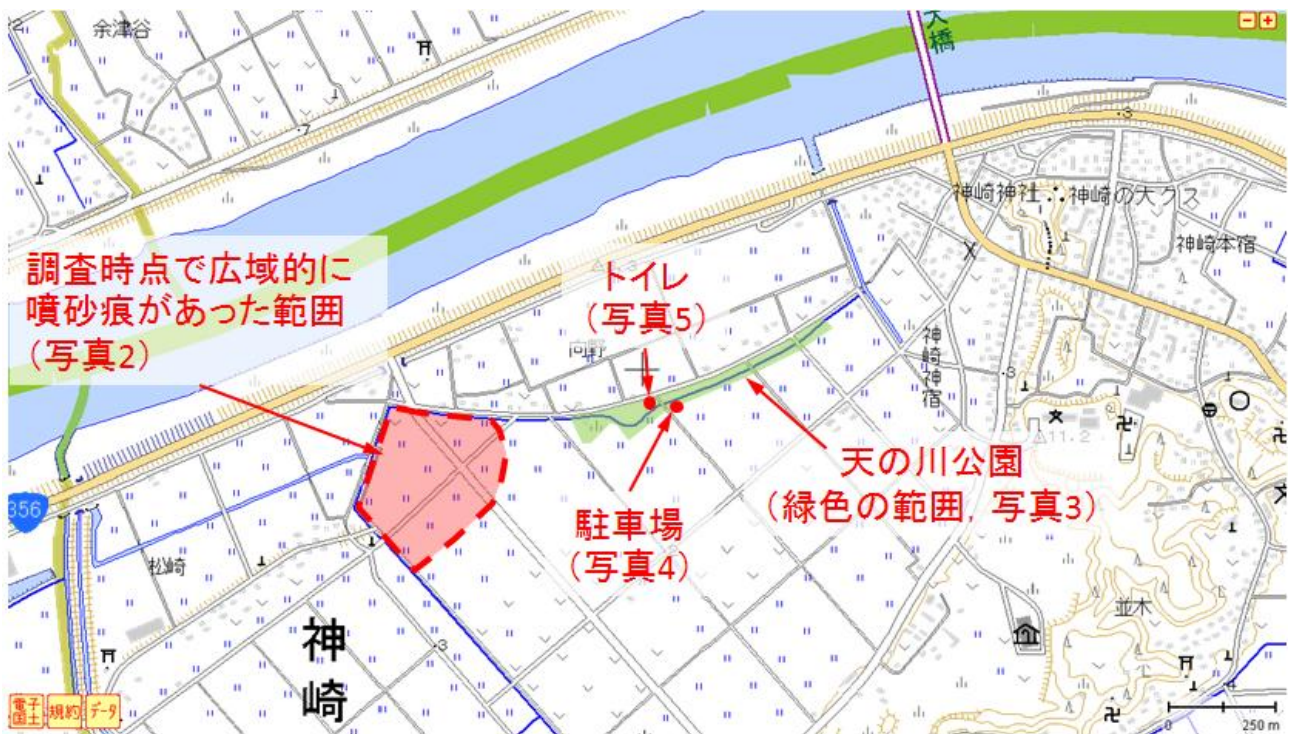
図6 神崎町周辺の主な液状化被害位置図（背景は電子国土 Web システムを使用）

千葉県神崎町の松崎から神崎神宿にかけては、利根川の旧河道を埋めた土地である。1987年の千葉県東方沖地震の際にも液状化が発生したが、今回の地震でも液状化が発生している（図6）。この箇所については、千葉県環境研究センターのHP¹⁾に神崎町小松飛地として現地調査報告が成されている。

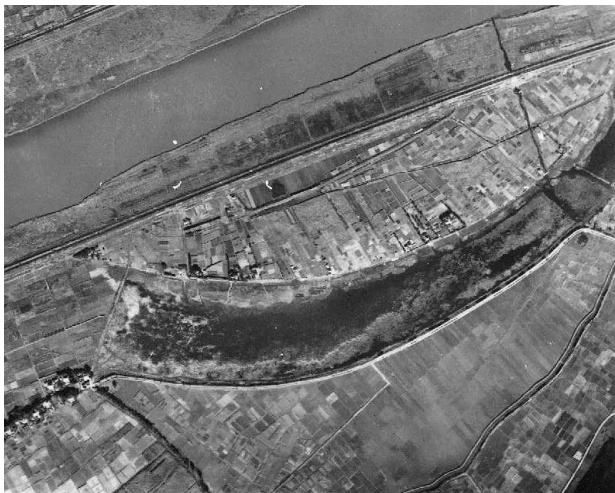
図7 米軍 1947年撮影空中写真
USA-R391-23

この箇所は、明治10年代の迅速測図原図では、利根川の本流となっている。その後の河川改修で閉鎖された水部として残されたが、1947年撮影の米軍写真（USA-R391-23）では、旧河道が封鎖され水部が干上がっていく過程がわかる（図7）。その後、1961年撮影の空中写真では、旧河道が埋め土され水田になっていることが確認できる。1989年撮影のカラー空中写真を見ると、周りから少し高さが低いことやその形状から旧河道であることが明瞭である。現在は土地区画整理により周辺の水田と同じ高さとなり、畦の形も整形されているので、現地で旧河道の存在を認識するのは困難である。最も新しい空中写真は2005年撮影のカラー空中写真（CKT-20053X-C10-22）であるが、色調の違いから旧河道の縁を判読することは可能である（図8）。

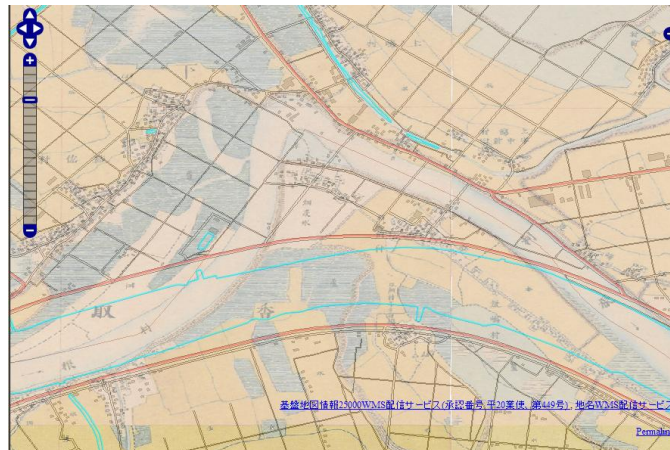
図10 迅速測図に基盤地図情報を重ね合わせたもの(香取市石納周辺)
(歴史的農業環境閲覧システムによる)

この地域は、迅速測図原図を見ると明治10年代には利根川の河道であった(図10)。その後、利根川の河道付け替えがなされたが、この場所は今も千葉県と茨城県の県境となっている。昭和20年代の1/25,000地形図を見ると、利根川本流ではないが、水部としてまだ残されている(図11)。このような利根川の旧河道や昔の沼地だった地域で、液状化が発生している。

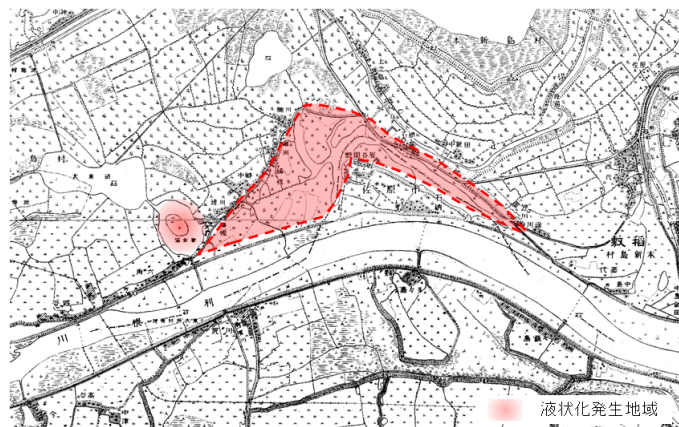
稲敷市の上結佐地区と六角地区の北側（図9のA）では、液状化による住宅の傾動や沈下、道路の波打ちなどが認められた。水田や畑には噴砂した痕跡があり、水田を埋土した住宅では盛土部分が崩落して割れ目が入り、宅地ごと傾動している住宅があった（写真6）。また、全体が大きく沈下して、道路や住宅ごと水没している箇所もあった（写真7）。この地区は、昭和20年代の1/25,000地形図を見ると、沼が存在していることがわかる（図11）。

図11 昭和20年代の1/25,000地形図(「佐原」(昭和21年発行)、「麻生」(昭和29年発行)と液状化発生地域「液状化発生地域」とは、液状化の痕跡が顕著に確認された範囲。ただし、地域全域が液状化したとは限らない。また、地域外でも散在的に液状化の痕跡は認められる。

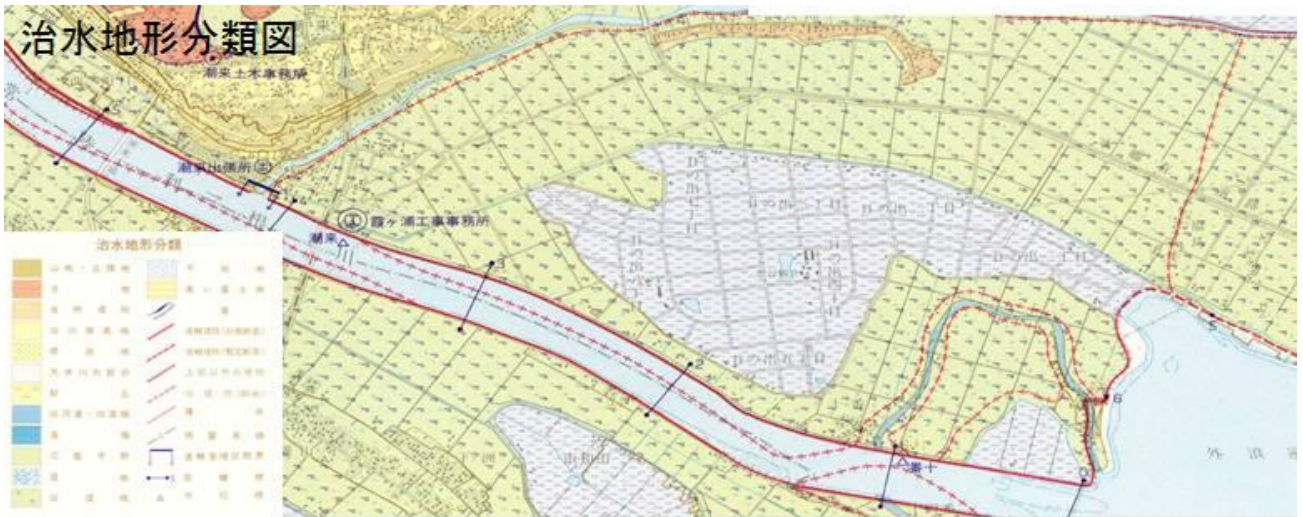
図 13 潮来市日の出地区の治水地形分類図

この地域は治水地形分類図(図13)では干拓地となっており、迅速測図(図14)を見ると外浪逆浦の入江である内浪逆浦を干拓した土地であることがわかる。そのため、液状化による被害が発生したものと考えられる。
