## 1997年5月八幡平澄川地すべり災害（速報）

### The Landslide Disaster at Hachimantai-Sumikawa in May 1997 (Preliminary Report)

地理調査部 星野 実・浅井健一

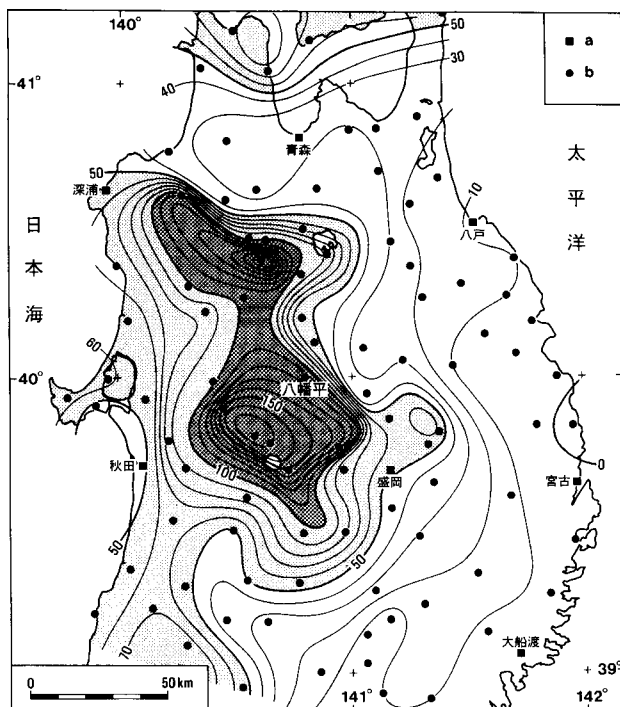
図-3 気象庁地域気象観測網 (AMeDAS) 1997年5月7日12時~8日24時における東北地方北部の降水量分布 (mm/36時間)  
 図中の a : 気象官署, b : 地域気象観測所

が観測されたのみであった。まとまった降水は5月7日の夕方から5月8日の夜にかけて降ったもので、東北地方北部におけるこの期間の降水分布を図-3に示す。この大雨は、日本海を発達しながら東進した低気圧が8日の日中に北海道を横断したために降ったもので、東北地方では低気圧の中心に吹き込む南西の風のため急激な昇温を伴った。

図-3に示されるようにこの大雨の中心は田沢湖北方と大館市北方にあり、いずれも山塊の南西側に当たっている。地すべりの発生地点から約3km北北東の八幡平観測所は、大雨域の北東縁に位置しているが、総雨量が114mm/36hr、5月8日の24時間雨量は110mm/24hrに達した。

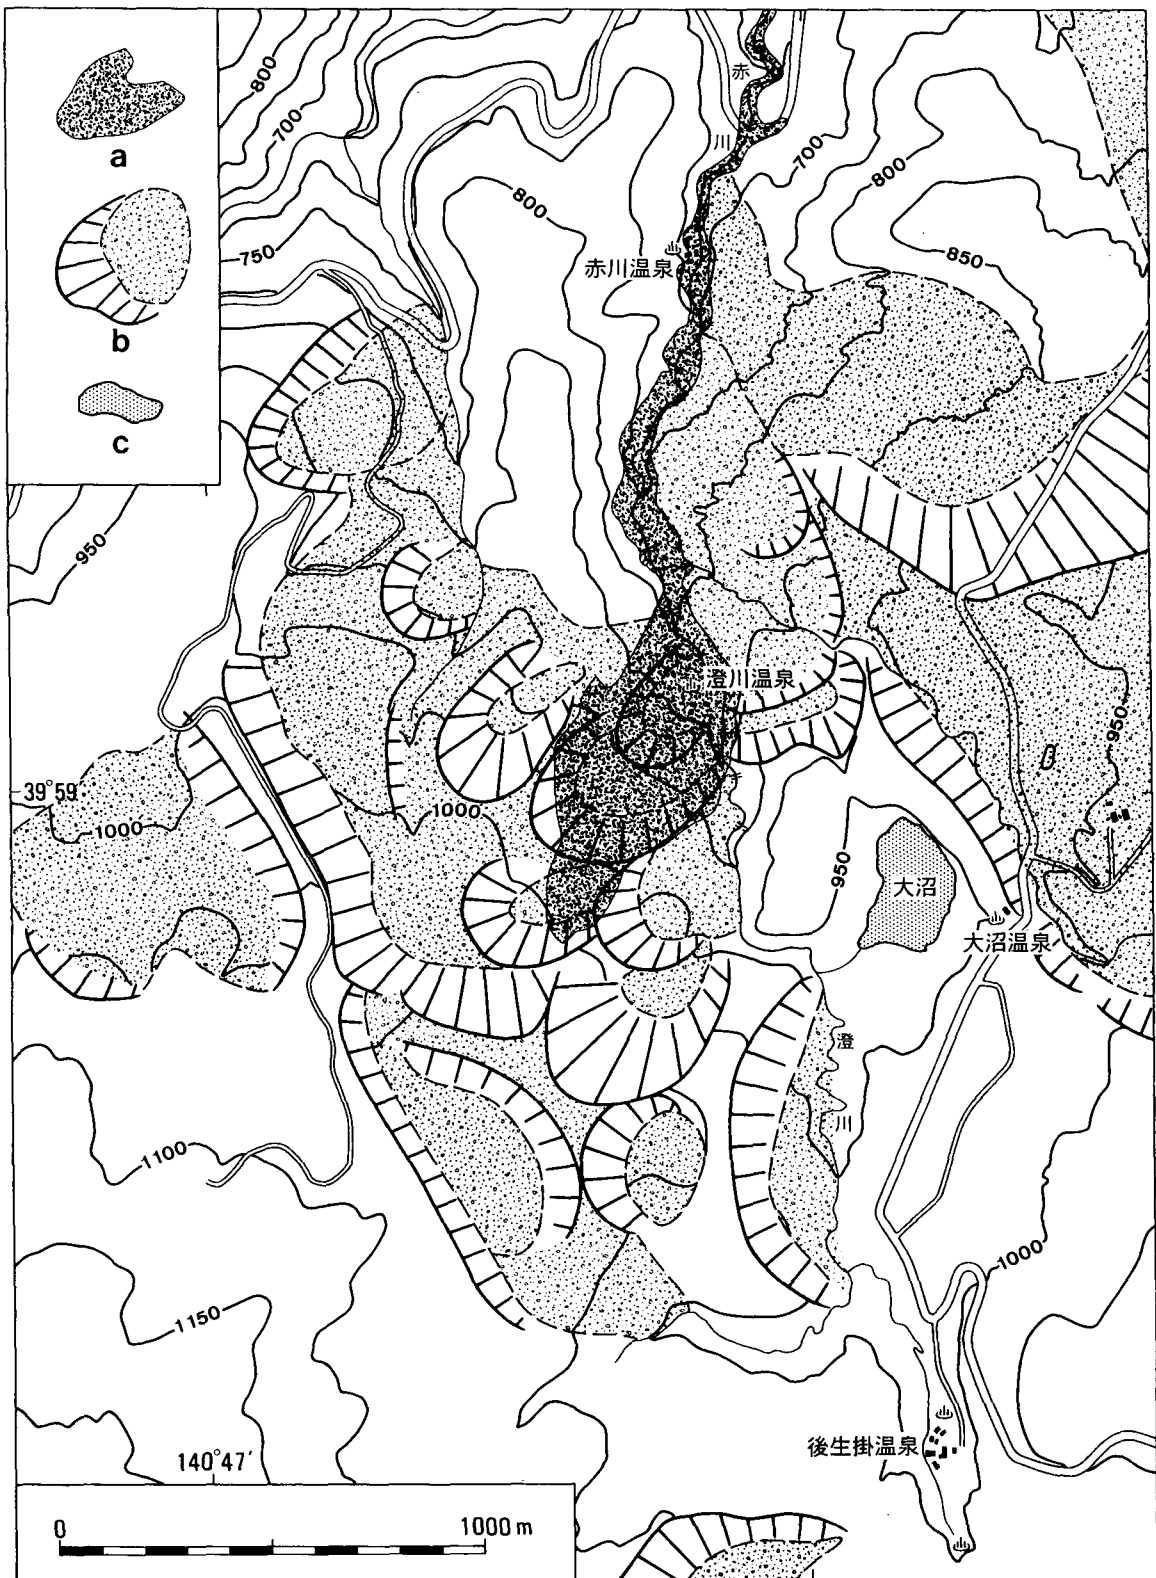
図-4 八幡平澄川地すべり周辺の既存の地すべり地形分布図

1 : 40,000空中写真の判読により作成した。

本災害周辺地域を空中写真（国土地理院1/40,000：TO-85-1 Y, 1985；米軍1/40,000 M1021, M1136）を用いて地形区分を行った結果、既存の地すべり地形が多数確認できた（図-4）。既存の地すべり地形の規模は澄川を境に東側と西側で異なる。東側の八幡平火山の溶岩が分布する地域では、南北に延びる滑落崖は全長約3 kmで、土塊の分布範囲は長さ約5 km、幅約3 kmと地すべり地形の規模が大きい。今回地すべりが発生した西側では、標高約1,080 m以下の秋田焼山火山の東斜面に地すべり地形が多数見られる。これらの地すべり地形の規模は東側に比べ小さい。西側の各地すべり地形の微地形を空中写真により比較すると、滑落崖や土塊の地形開析状況（谷地形の入り具合や滑落崖の地形の明瞭さ）に大きな差は見られないため、これらの地すべりの発生時期はそれほど大差ないものと考えられる。澄川地すべりはこれら災害前の地すべり地形のうちの3段にまたがって発生したものである。澄川温泉は3段の地すべり地形のうちの下段の地すべり土塊上に立地しており、現地調査時点でも各所に噴気が見られたことから、下段の地すべり土塊全体にわたり温泉変質が進行していた可能性がある。

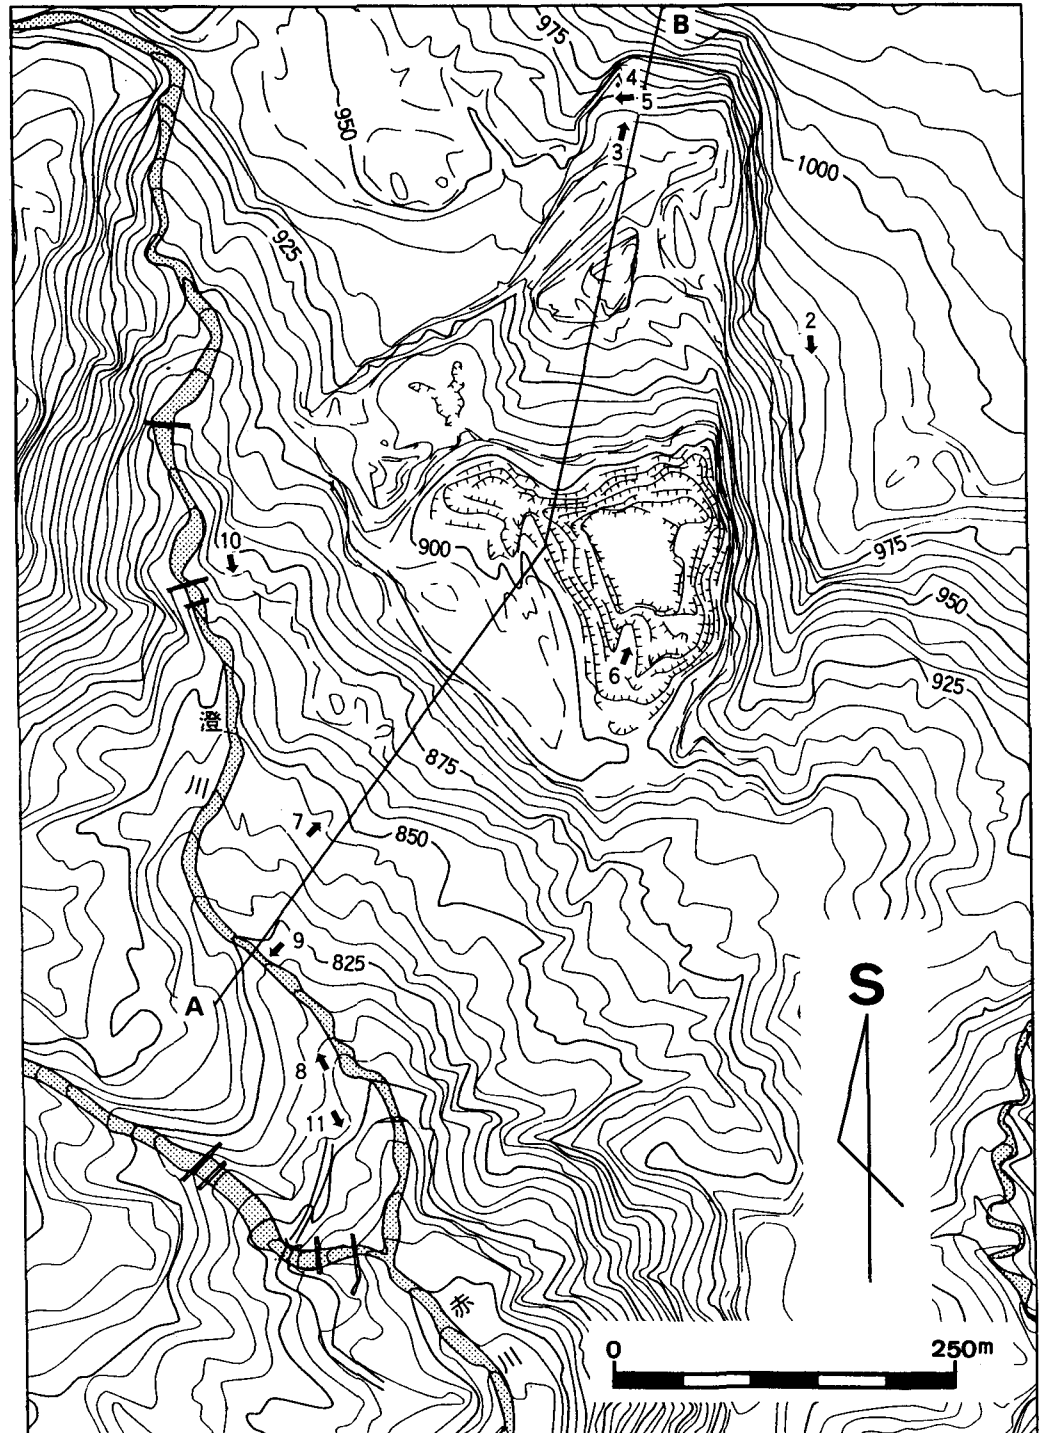
図-5 災害後の八幡平澄川地すべり付近の地形図及び本報掲載の写真撮影位置  
 1 : 12,000空中写真により解析図化機を用いて縮尺1/5,000で作成したもの。コンター間隔は5m。図中のA-Bは図-6の地形断面図の断面線の位置。図の南北を逆にしてある。矢印・番号または黒点・番号は写真-2~11の撮影位置・方向及び該当する写真番号を示す。

本災害の発生後、災害前・後の1/5,000地形図の作成を2回行った。1回目は災害直後、緊急に現地地形調査等に使用するため作成した。2回目は各種解析用として解析図化機により実施した。解析図化機により作成した災害後の1/5,000地形図を図-5に示す。等高線間隔は5 m間隔を基本とし、傾斜が緩い場合は2.5 m及び1 m間曲線を採用した。作成した地形図を使用して災害前・後の地すべり地形断面図を作成した（図-6）。断面の位置は図-5のA-Bで、この区間の標高は、825 m付近から1015 m付近である。災害前の断面図（実線）では既存の地すべり地形（図-4）の滑落崖（勾配の急な部分）及び土塊（勾配の緩い部分）が示されており、今回の地すべりが既存の地すべり地形3段にまたがるものであることがわかる。また、災害前・後の断面の比較をすると、下段の滑落崖の上部（図-6のa：ただし災害後のaは地すべり下段の崩壊に伴い若干後退したと思われる）及び中段の土塊と滑落崖の境界（図-6のb）を目安に比較すれば、aは約70 m、bは約60 m移動しており、中段の土塊は約60～70 m下流側（北北東方向）に移動したことが明らかとなった。
