# 兵庫県南部地震に伴う淡路島北部地域の地形変化

## Geomorphological Phenomena and Damage in the Northern Part of Awaji Island Caused by the 1995 Hyôgoken-Nanbu Earthquake

### 地理調査部

1995年1月17日に発生した兵庫県南部地震の後に実施した緊急災害調査のうち、淡路島北部地方の調査結果を取りまとめ報告した。

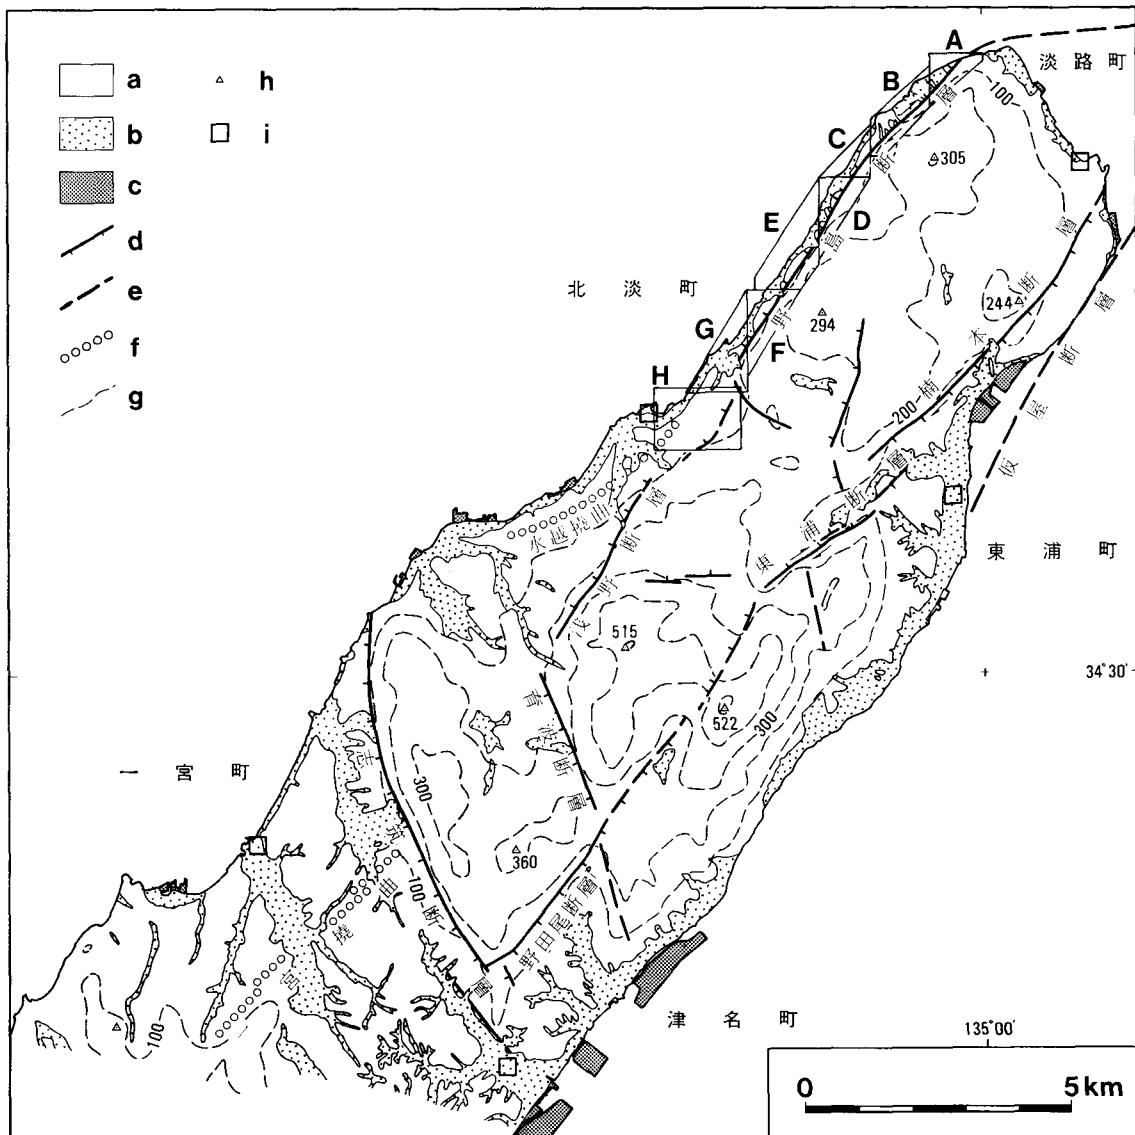
図-4 淡路島北部の地形と活構造の分布

活構造の分布は水野ほか（1990）、高橋ほか（1992）、活断層研究会（1991）をもとに編集した。A～Hの枠は図-6-A～Hの範囲を示す。

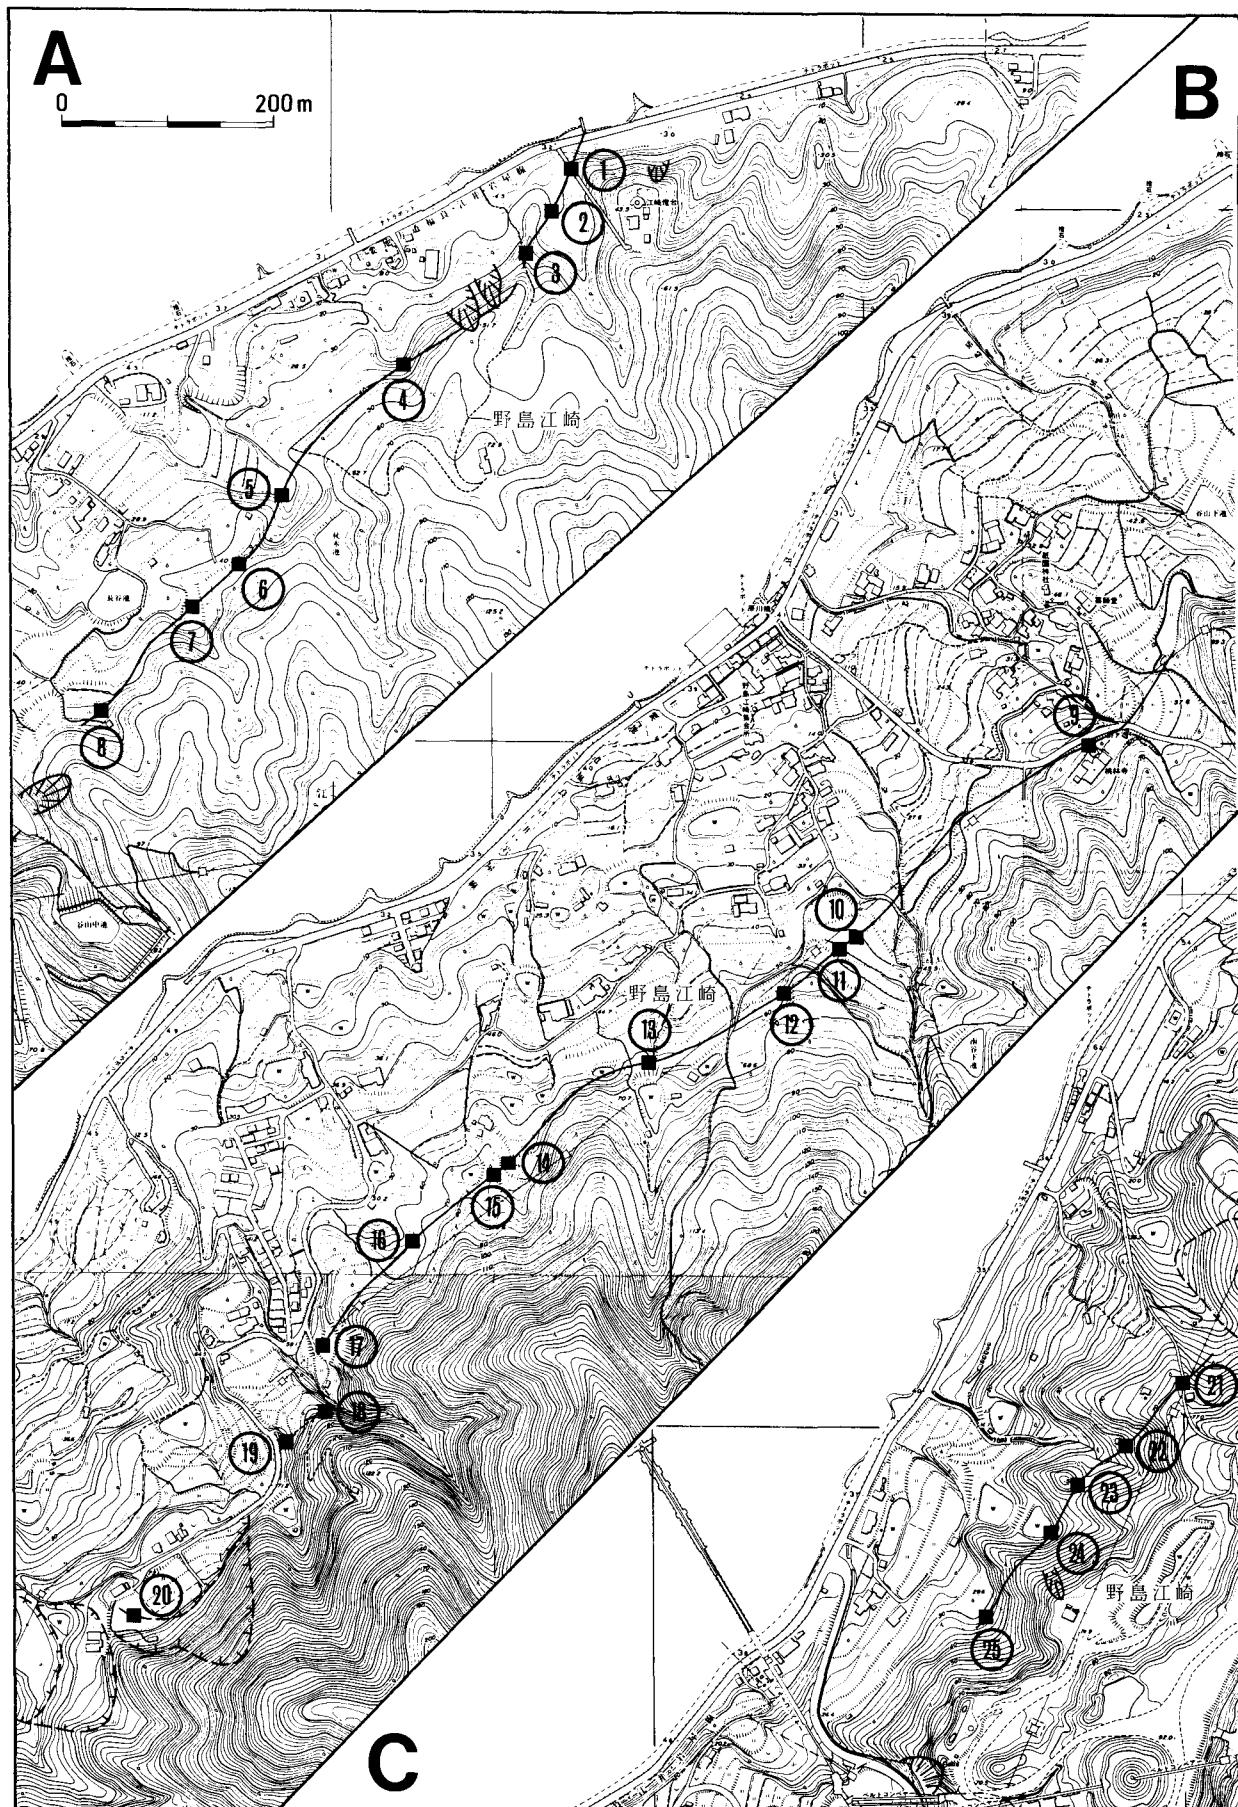
図-6-A~C 野島断層に沿う地震断層の位置と計測地点

実線は地震断層の位置、破線部分は不明瞭な区間、疑問符を付した区間は未踏査区間。黒四角印はいずれの計測地点、ケバ印は今回の地震で生じた崩壊地、破線ケバ印は同じく滑動した地すべり地を示す。
