### 1. 6 宮城県石巻市の落石

2. 7.26 宮城県北部の地震

2. 1 宮城県北部の地震の緊急災害調査

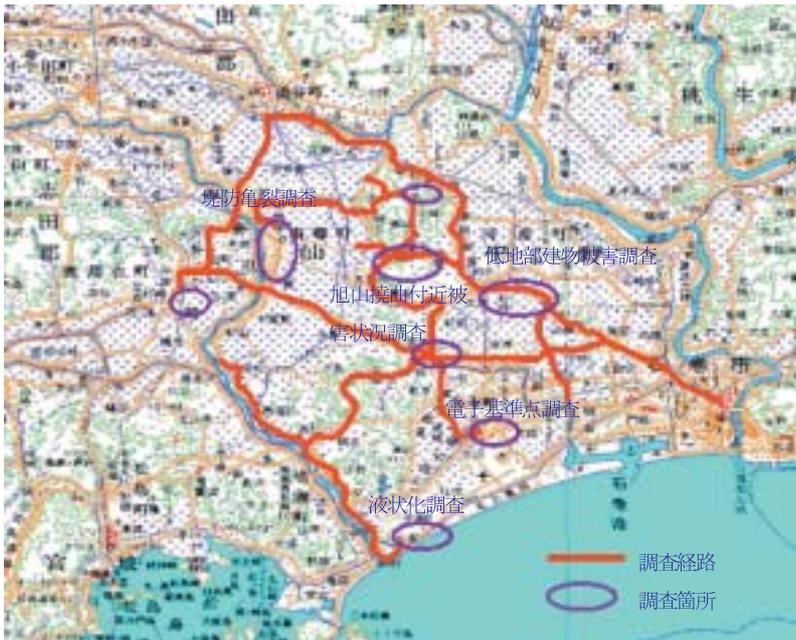
図-5 宮城県北部地震現地調査概略図

国土地理院では、地理調査部と東北地方測量部(仙台市)合同で、7月30日(水)から8月2日(土)にかけて緊急災害調査を実施した。調査は、地形図、土地条件図、空中写真等の資料を基に、①旭山撓曲の周辺地域である矢本町五台地区、河南町表沢地区、箱清水地区において、地形の変状、道路の亀裂、建物等の被害状況調査、②河南町広淵地区において砂州・砂堆と盛土地という地形・地盤条件の違いによる建物の被害状況調査、③矢本町の海岸付近において液状化・噴砂の位置と状況の把握等を目的に実施した。図-5に調査の概略図を示す。
