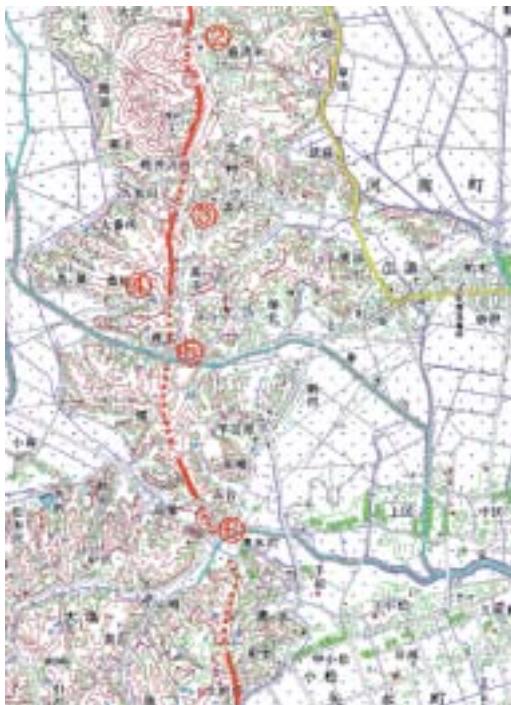
図一6 旭山撓曲と調査地点図 (②～⑥)

側のプレート内部の地震ではなく、陸側のプレート内部の地震であるとされた。余震の震源分布から旭山撓曲が活動した可能性のあることが指摘された。そこで、旭山撓曲を横断する道路の亀裂を中心に、旭山撓曲の活動の有無について調査を行った。

旭山撓曲は石巻の西、10kmほどにある旭山を中心とした丘陵を南北に縦断しており、相対的に東側が低くなっている。
