火山土地条件調査報告書

(雲仙岳地区)

平成9年7月

建設省国土地理院

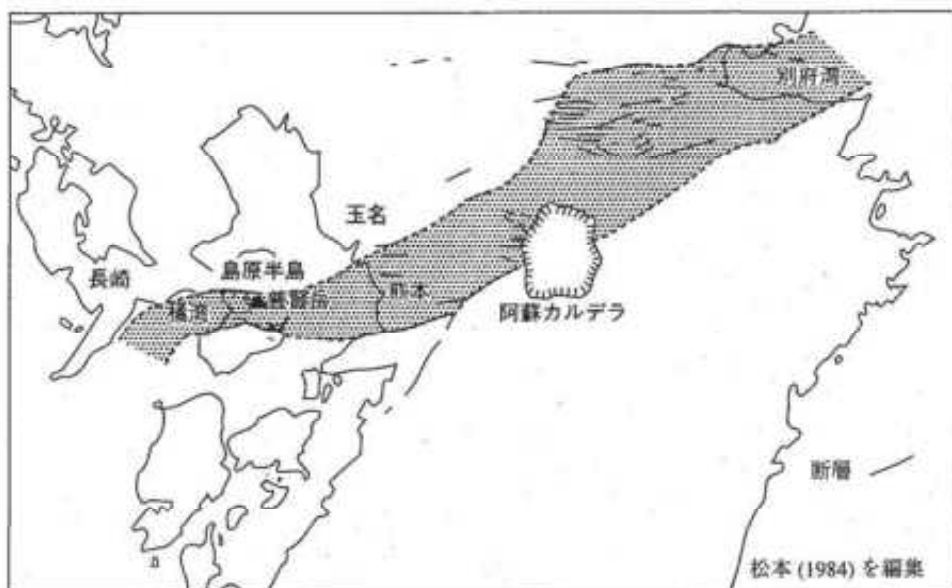
図-3 別府—島原地溝概念図 (佐藤, 1995)

雲仙岳は、九州中央部を横断する別府—島原地溝帯(松本, 1984ほか)の西部に位置する(図-3)。島原半島の中北部4分の3を占め、形成時期の異なる複数の山体からなる火山群である(図-4; Sendo et al., 1967; 田中・中田, 1988)。この火山群の噴出物は粘性の高い安山岩—デイサイト質の溶岩であるため、普賢岳・眉山・猿葉山など、ピークの多くは溶岩円頂丘であり、玄武岩—安山岩質の火山と比較すると溶岩流の層厚も厚い。雲仙岳の高粘性溶岩は急傾斜かつ不安定な山体を形成するため、山体崩壊とそれに伴う岩屑なだれが起きやすい。特に有名なのは1792年に発生した眉山の崩壊で、有明海になだれ込んだ岩屑なだれ堆積物は津波を引き起こし、対岸の熊本県側にも甚大な被害を与えた。「島原大変、肥後迷惑」と呼ばれたこの災害の死者・行方不明者は約1万4千名にもほり、日本における火山災害史上最大のものとなった。また、有史以降の発生は今回が初めてであったが、多くの研究により雲仙の噴火様式は、溶岩円頂丘の崩落によるメラビ型火砕流の発生頻度が高いことも明らかになっている(宇井・隔田, 1993)。山麓部にはこの火砕流堆積物やローム・土石流堆積物からなる台地や扇状地、岩屑な

火山体や山麓の台地・扇状地が、地溝帯を構成する東西方向の断層(図-3)により変位を受けているのも雲仙岳の大きな特徴である。雲仙岳中央部を横断する雲仙地溝は、測地データによると現在も約1.4cm/年ずつ南北方向に拡大し続けている(多田, 1984, 1985)。この地殻変動によって出現した断層崖に遮られ、普賢岳など比較的新しい活動による噴出物は、湯江川流域を除いて地溝内にとどまっている。古期雲仙火山が形成した雲仙地溝内の山麓堆積地形は、地溝の沈降により新しい火砕流や土石流堆積物によって埋没してしまったが、地溝外のもの、開析されて台地化しているものの堆積原面を残している。

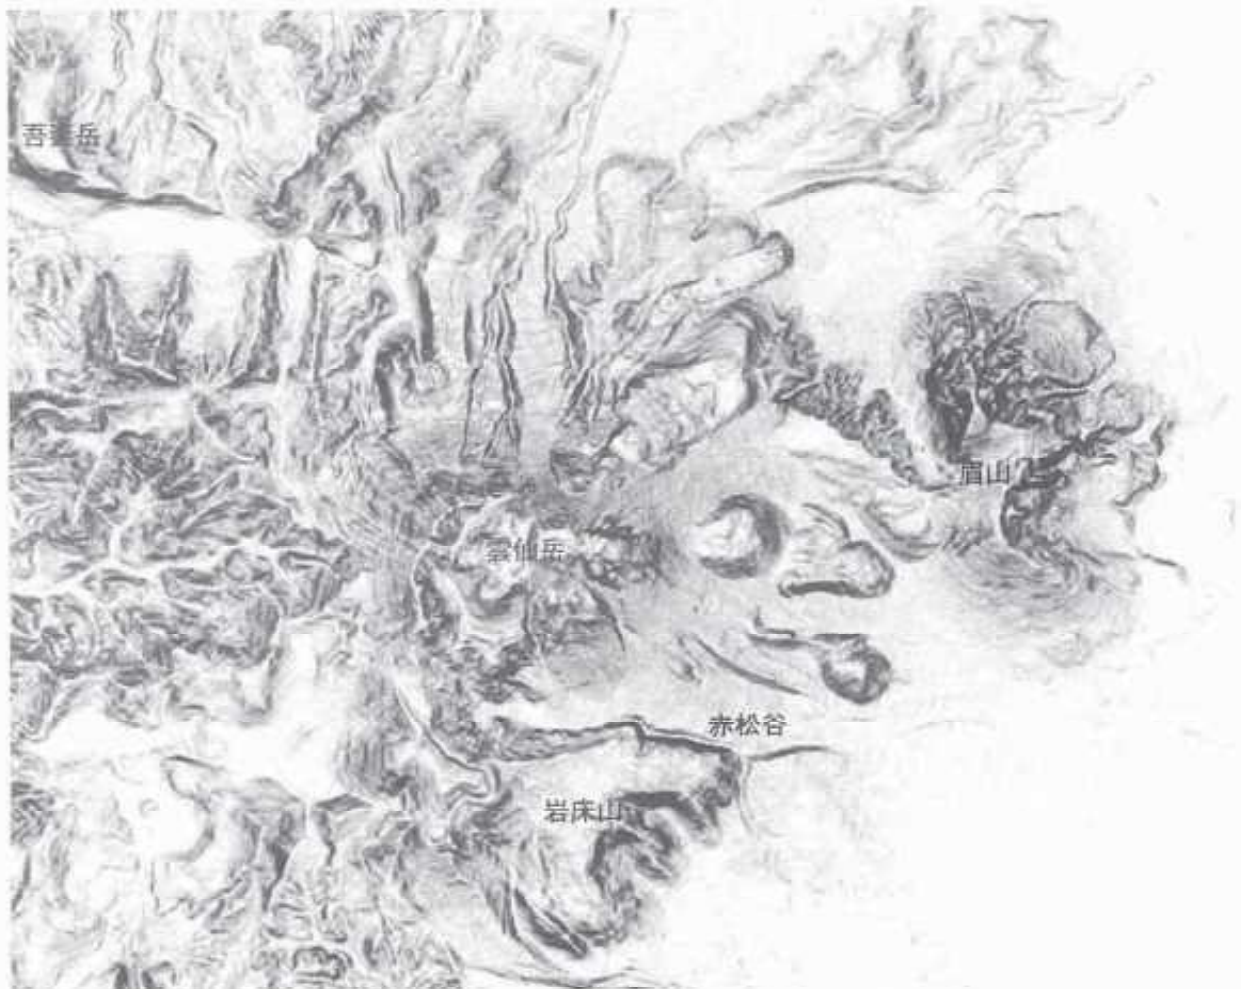
図-5 15 mメッシュDEMから作成した雲仙岳中心部の傾斜分級図

については地質図(渡辺・星住、1995;田中・中田、1988ほか)を参照されたい。基本的に空中写真判読と、数値標高データ(DEM)から作成した傾斜分級図(図-5)、ゼブラマップ(図-6)、地形概念図(裏図の図-1)など各種画像の解析により分類を行った。また、渡辺・星住(1995)・Sendo et al.(1967)・田中・中田(1988)・長岡(1995)はじめ、巻末に挙げたような各種地質文献も参考にした。

従来記載された溶岩流上の微地形(溶岩末端崖・溶岩じわ・溶岩堤防など)については、ほかし式地形表現で一括して表現することとし、省略している。ほかし式地形表現は、傾斜分級のデータ(図-5)をもとに作成した。

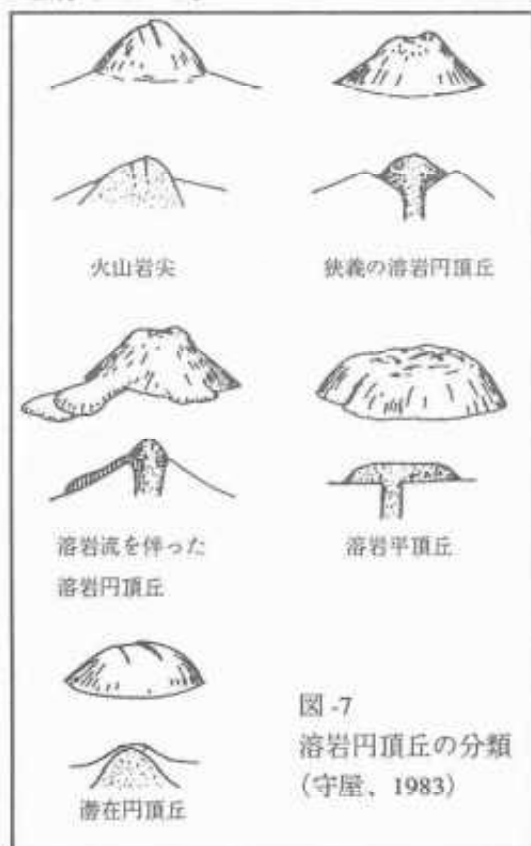
粘性の大きな溶岩が、火口上に盛り上がり形成された半球状の丘。守屋(1983)は、溶岩の粘性に伴って変わる溶岩円頂丘の形態を、図-7のように細分している。

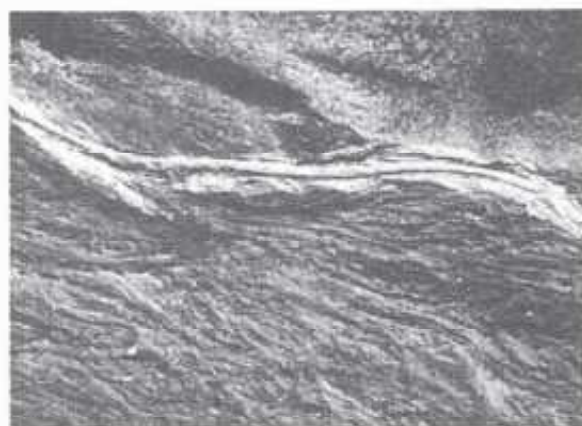
写真-1 おしが谷の火砕流表面に見られる火砕流条溝 (1994.12.19 国際航業撮影1:8000空中写真を70%に縮小)

火砕流とは、高温の火砕物質とガスの混合物の高速の流れを指す。雲仙岳では、溶岩円頂丘の崩落によって火砕流が生じている(メラビ型火砕流)。火砕流堆積物の表面には火砕流条溝・火砕流塚などの小地形が見られるとされている(守屋、1987)。雲仙岳においても、火砕流条溝ははっきり観察された(写真-1)。本図の「火砕流堆積面に相当する地形」とは、比較的最近の火砕流堆積面(溶岩円頂丘形成に伴う崖錐を除く)のうち、地形として周囲と判別できる部分を指す。

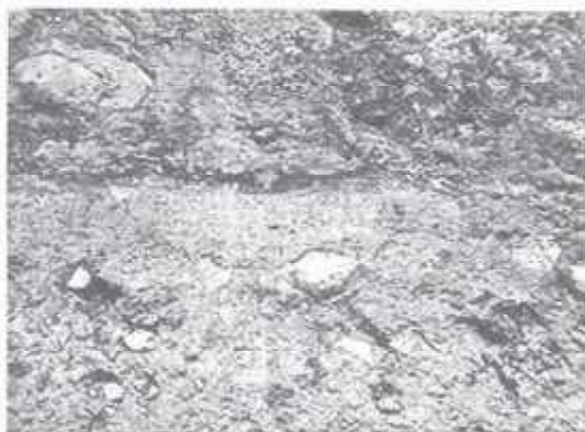
写真-2 火砕流・ロームの露頭(有明町、湯江川と広域農道の交差点付近(大野橋)。写真左上に周囲が変質した安山岩礫が見られる)

で外側が変質した礫が含まれる砂礫層(写真-2)・熱で破裂した跡(三重会合点)のある礫が含まれる砂礫層(写真-3)等が挙げられる。

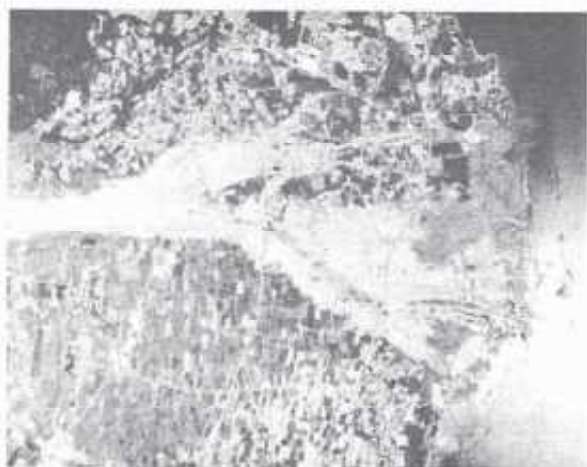
写真-4 土石流の被害。水無川河口付近の空中写真(平成5年7月24日、大成ジオテック撮影)

斜面上に堆積した土砂が水と混合して流れ下る現象。岩塊が混合するものを土石流、ほとんど混合しないものを土砂流あるいは泥流という。ただし、岩塊は上流側に堆積するので、写真-4で見られるように土石流の末端は土砂流となっている。また、土砂流は土石流堆積物の再移動に伴って生じる場合も多い。土石流は谷筋に発生するものであるが、長い年月の間には、谷を埋め立て、扇状地(土石流堆)を形成する。

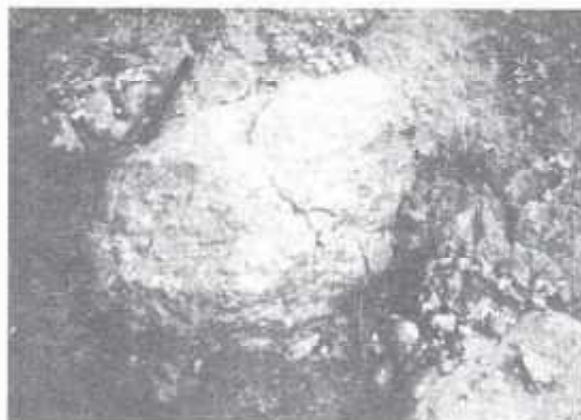
写真-3 火砕流露頭に含まれる三重会合点のある円礫(島原市立野)

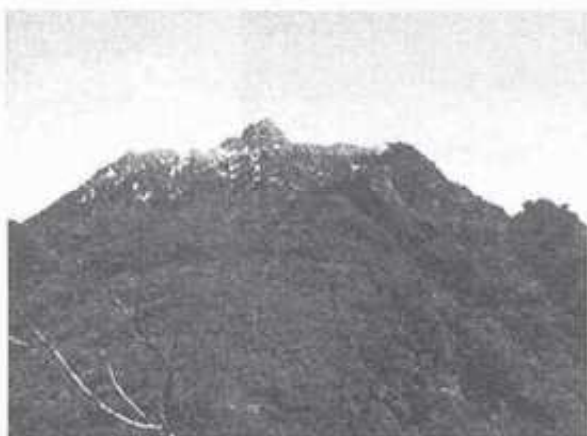
写真-6 妙見岳から見た平成新山

平成新山は、大まかに2つに分けることができる。一つは西側の台型の丘である(写真-6)。これは狭義の溶岩円頂丘に合致するものであり、表面には大きな岩塊が積み重なっているが、内部は一続きの岩体であると考えられる。1996年夏の現地調査当時では、丘の斜面の中腹に傾斜変換線があり、それより高い所では硫黄臭のある白い噴気が上がっていた。もう一つは東側の第11ドームを中心とする溶岩円頂丘であり(写真-7)、粘性が高いため溶岩流とならず斜面に積み重なった溶岩で、溶岩流と溶岩円頂丘の中間的なものである。表面には亀裂が入って巨大な岩塊が不安定な形で存在する上、溶岩円頂丘自体斜面にぶら下がった状態のため極めて不安定である。現地調査当時にはこちらからも盛んに噴気が上がっていた。

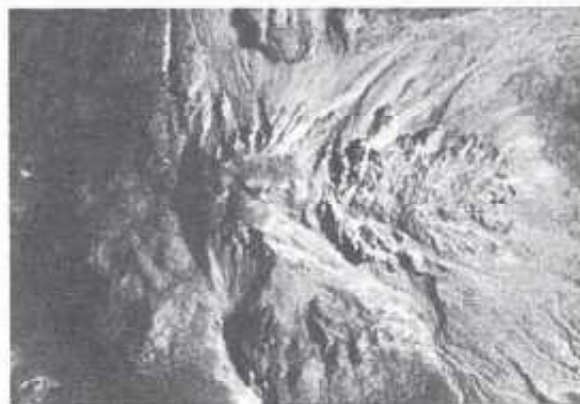
写真-7 平成新山付近の空中写真。中央が写真-6の溶岩円頂丘に相当する。第11ドームは東側斜面に垂れ下がっている舌状の溶岩。(平成8年8月1日 朝日航空撮影)

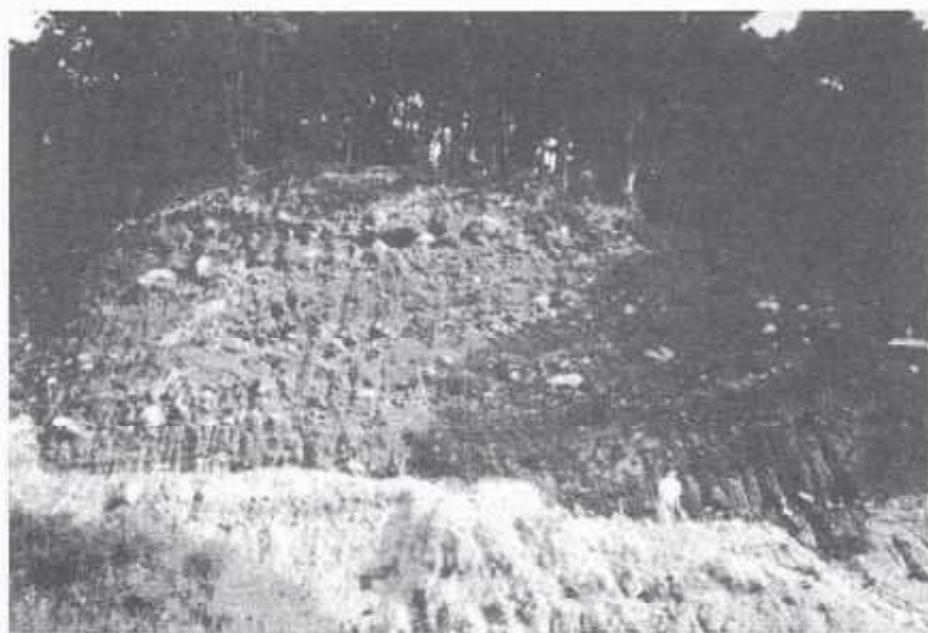
写真-9 野岳期に形成された台地の段丘斜面（布津町新田、国道沿いの露頭）

野岳期に形成された大規模な台地（野岳火山活動期に形成された台地I）が、北部の有明町周辺と南部の有家町周辺に広がっている。これらは布津町の露頭(写真-9)で観察されたように、火砕流・ローム・土石流など様々な地層の積み重ねでできている。布津町の露頭では、全体として下部に火砕流堆積物、地表部に土石流堆積物が堆積していた。一方、北部の三会川近くの断層の付近では、火砕流の露頭がいくつか見られた。南部の柳原断層の周辺でも、地表面で火砕流の露頭が見られた。水平方向に見てもいくつかの台地に細分化できる可能性がある。様々な火山噴出物や二次堆積物が、鉛直方向にも水平方向にも様々な重なりかたで分布し、全体として大きな台地を形成しているのであろう。また、本図には記載していないが、台地の末端の島原湾に近い部分が、それより山側と比べて急に傾斜が小さくなり、水平に近い面を構

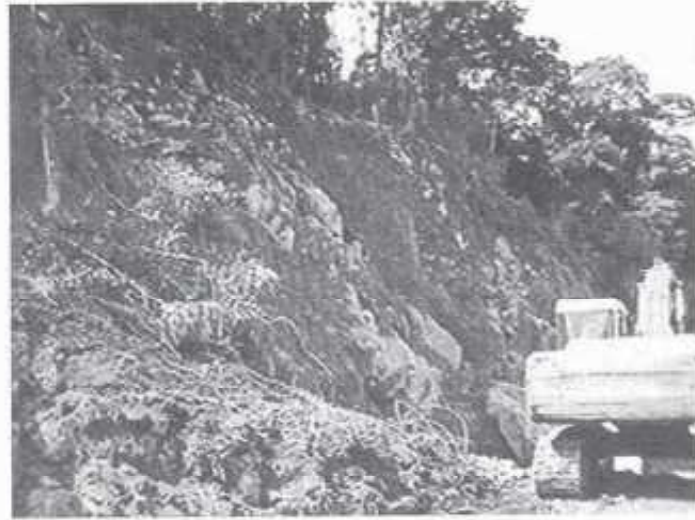
写真-10 溶岩あるいはメガブロックと火砕流の露頭（上位に火砕流。島原市大塚山）

これは、後述の九千部岳周辺の溶岩の下位にある、偏平な地形である。吾妻岳の北には、明らかに溶岩流と思われる地形がある。立野周辺の台地状の地形は全体として溶岩流による地形と考えられるが、表面は火砕流堆積物等に覆われており、地質図での記載は火砕流(渡辺・星住、1995)・崩壊堆積物(田中・中田、1988; Sendo et al., 1967)など様々である。末端の斜面では、火砕流に覆われた溶岩あるいはメガブロックの露頭が見られる

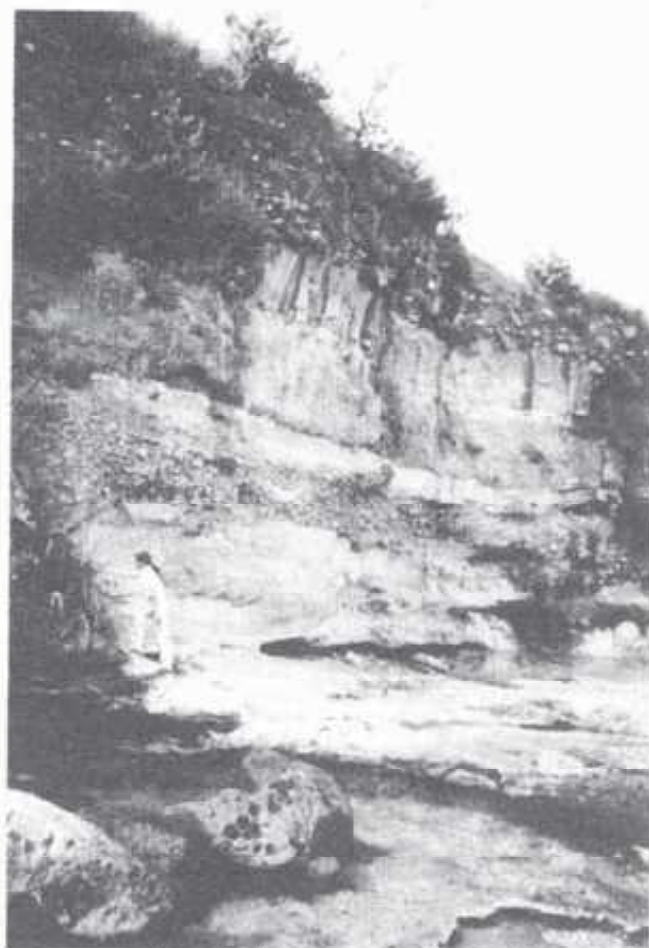
写真-11 基盤(人が立っている所)と初期の雲仙火山の噴出物(人の頭より上)の境界(西有家町西之浦の海岸)

埋没段丘を形成するものは、北有馬層(岡田・大塚、1980)に相当すると考えられる。これは水成の砂・シルトの層で、龍石周辺で典型的な露頭が見られる(太田、1984;写真-11)。埋没段丘の上には古期雲仙火山活動期に形成された台地が載っているが、両者の境界は傾斜分級からも良く分かる。北有馬町では埋没段丘が地すべりを起こしている。

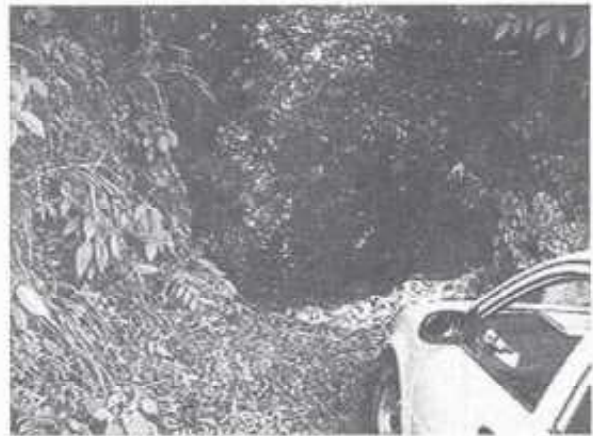
写真-13 柳原断層の断層窪地。両側の露頭は火砕流。(有家町木場)

写真-12は、仁田峠展望台から布津断層を遠望したものである。この他にも、深江断層・赤松谷断層・千々石断層・九千部断層・高岩山断層など、島原地域の活断層は非常に明瞭な断層崖を形成している。写真-13は、柳原断層の近影である。柳原断層には断層窪地が所々形成されており、写真-13のような谷状の地形が見える。両側の露頭は火砕流堆積物で、窪地の表面には水がしみ出していた。

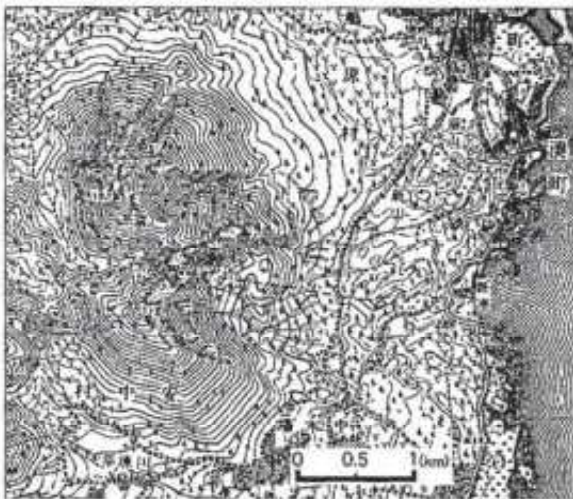
図-13 明治36年発行の地形図で見る眉山周辺の地形(陸地測量部発行の5万分1地形図「島原」部分縮小)

1990-1995年に頻発した眉山の土石流は、噴火活動の間接的な影響によるものである。眉山では昔から土砂の供給が盛んであり、1990-1995年噴火の降灰に伴う植生の荒廃と、梅雨時の豪雨が重なった影響によって土石流が起きたと考えられる。眉山の急斜面からの土砂の生産は、噴火活動にかかわらず常に続いていると考えられ、土石流は今後長期にわたって発生すると思われる。眉山では近年の噴火以前から大規模な土石流発生の記録がある。裏山の防災施設マップに記入した1957年の土石流(太田、1969)以外にも、明治36年発行の地形図(図-13)の地図記号でも天狗山東麓と五溪が定常的な土石流発生の場所であったことが

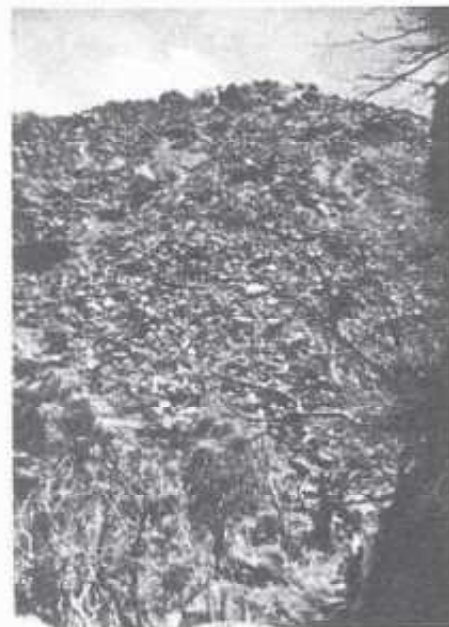
写真-15 霧水沢から見た平成新山

山体崩壊の可能性が最もあると推定されるのは平成新山である。写真-14は北麓の百花台公園から見た雲仙岳であるが、東側ドーム（第11ドーム）が斜面に不安定な形で載っているのが分かる。また、西側ドームは（写真-15）、岩塊が隙間だらけで積み重なっており、表面的に見て非常に崩れやすい。これらが大規模崩壊を起こす事は、大地震がない限り考えられないとはいえ、常に表面の亀裂やドーム全体の動きの監視が必要であろう。

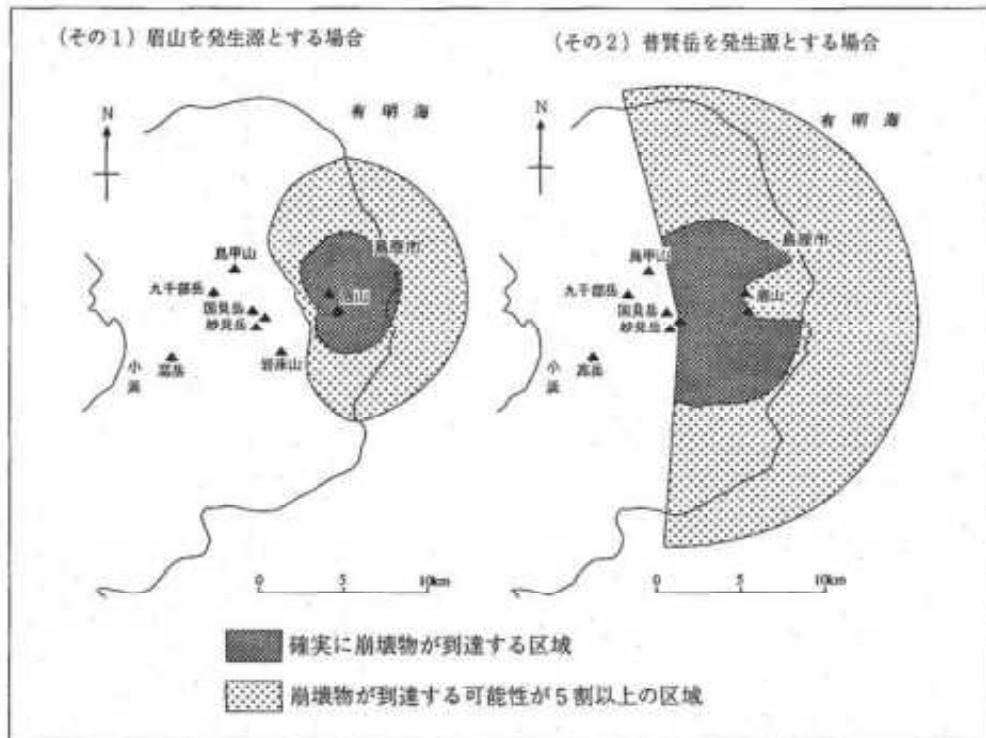
図-16 火山体崩壊の災害予測図 (宇井・中田、1993)

宇井・中田(1993)は、山体崩壊が起こった際の被害区域想定図を作成している(図-16)。他に、地すべりと関連した大規模崩壊発生可能域は、七面山である。七面山には、本図に記載された通り、東側・西側・天狗山との境界付近の3ヶ所の眉状段差(あるいはクラック地形)が見られるが、それらは図-14で点線で示したような移動土塊と対応しているものと考えられる。中でも、西側のものは山体のはらみ出しが見られ、不安定な地形を示し

ている。東側のものは、実際は滑落崖と言っても良さそうなほど明瞭な馬蹄形の崖が見え、山稜が30m程ずり落ちているのが空中写真で観察される。眉山崩壊時の被害区域想定図(宇井・中田、1993; 図-16)は、やはり甚大な被害を予想しているが、救いとなるのは、1990-1995年噴火に伴う地震によってもこれらが動かなかった事である。しかし、監視が必要な事は言うまでもない。眉山の挙動危険地塊に対しては、伸縮計・傾斜計など計測機器が設置されている(熊本営林局・林業土木コンサルタンツ、1993)。また、1792年の眉山崩壊には、地下水位の上昇や熱水の動きが大きな原因になったと考えられているが、1990年の噴火後眉山山体を中心に地温観測が行われている他、井戸水位および湧水量の定常観測が島原市・深江町で行われている(熊本営林局・林業土木コンサルタンツ、1993)。
