浅間山周辺に設置された機動観測点の障害要因の究明と対策について

Investigation and Countermeasure against the obstacle to measurement at mobile observation points located around Mt. Asama.

測地観測センター 小清水 寛・石倉信広・雨貝知美・根本盛行

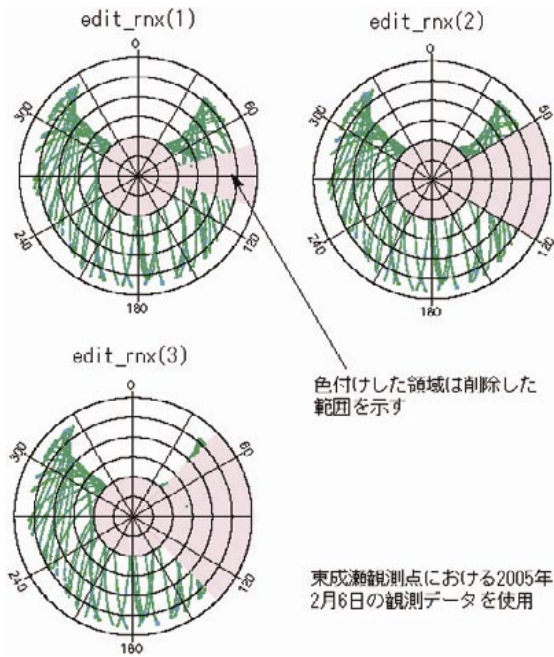
図-6 東成瀬観測点における衛星データ削除領域

しかしながら、比高成分はもともと定常時の解のばらつきが大きいので、上記の結果を補強するために、水平方向の擾乱を生じた東成瀬観測点 (図-2, 3) の事例で更に検証を重ねる。この事例では、東成瀬観測点の解析座標に、一時的な沈下に加えて西方向への大きな擾乱が加わっている。これは、レドーム上では着雪分布が非対称的で東側に偏っていたためと考えれば良さそうである。着雪領域を実測できないため、この仮説を検証するために、図-6に示す3パターンの領域を通過する衛星データを RINEX ファイルから削除することによって、水平方向の擾乱が回避されるかを試みた。

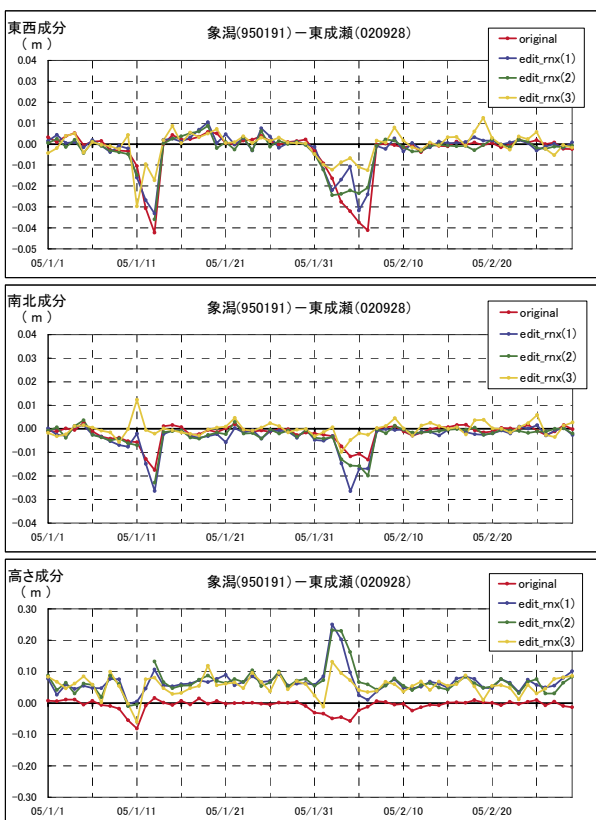
図-7 東成瀬観測点におけるレドームへの着雪による受信障害の検証事例

図-7は日本海沿岸部の象潟観測点を基準とする東成瀬観測点の基線ベクトル成分の変化である。通常の基線解析結果 (以下「通常解」) を赤で表示し、図-6で示した3パターンの領域の衛星データをエポック毎に削除した基線解析結果 (以下「カットオフ解」) を青・緑・黄色で示す。これらの時系列グラフは同じ基準値からのずれをプロットしているため、値の違いは基線ベクトル成分値の差である。

カットオフ解の基線ベクトル東西成分の変化を見ると、削除領域を拡大する毎に西方向へのずれが減少していることが分かる。カットオフの対象としていない南北成分及び比高成分では着雪時のずれが減少する傾向は見られず、異常な値を示しているが、検証の焦点である東西成分のみ着目してみると、西方向のずれは回避されており、水平成分への擾乱に対して提示した仮説を裏付けている。

なお、比高成分において、通常解とカットオフ解とでほぼ一定の較差が見られる。前述したとおり、グラフは同じ基準値からのずれをプロットしているため、これらは解析座標値の較差である。このような較差は、測位上は注意を要するが、基線ベクトル成分の変化を見る地殻監視上では障害とはならない。現時点では較差の原因は明らかではないが、高仰角の衛星データを削除したことによる衛星の分布の変化が影響した可能性がある。

以上のように、レドームへの着雪によって搬送波が遅延し、座標値が一時的に擾乱するという推論は、複数の観測点、複数の成分（水平・比高）で検証されていることから、妥当なものと言える。

しかしながら、着雪の場合では障害領域が広域になることから解の標準偏差の劣化を招き、座標値の補正までには至らない。したがって、急激な座標値の変動を地殻変動のシグナルと誤認するような事態を防ぐためにも、レドームへの着雪防止の対策が望まれる。

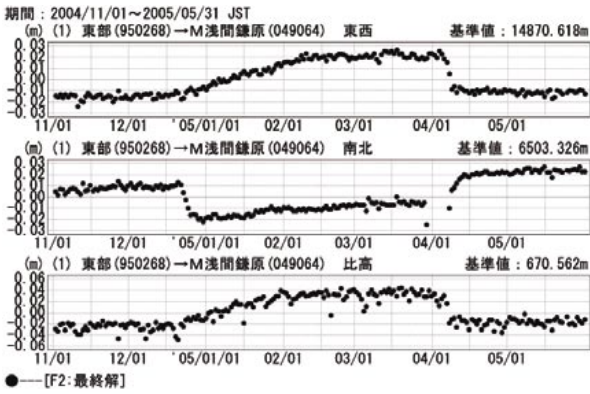
図-8 M浅間鎌原観測点の変動と気象観測点「田代」における気温変化

浅間山に設置された2つの機動観測点では、冬季に2.1で述べた一時的な擾乱とは異なる緩慢な座標値の変動が見られる(図-8)。近傍の田代気象観測点(各機動観測点との標高差はおおよそ100m)における気温の変化と比較すると、日別平均気温が氷点下になる年末に変動がはじまり、平均気温が0℃を上まわる春先に変動がもとに戻る。この傾向から、機動観測点における変動は凍上現象を記録していると考えられる。

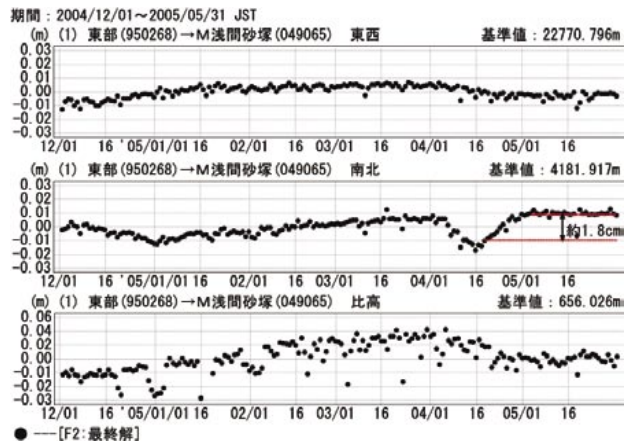
図-11 M浅間砂塚観測点の変動

他方、凍上現象を受けていない東部観測点を基準としたM浅間砂塚観測点の基線ベクトル成分の変化量は、北方向に約1.8cmである(図-11)。

している。この間顕著な地殻変動が観測されていないことを考慮すると、傾斜測定値がほぼ凍上時の変動を再現していると言える。

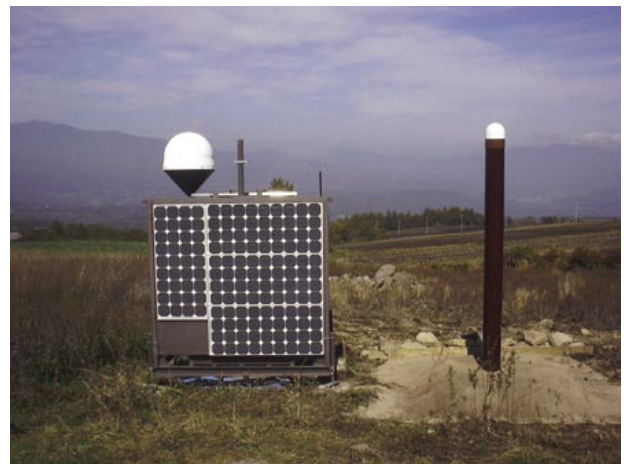
写真－6 M浅間鎌原A

受信機：Trimble 5700 S/N 0220292771

アンテナ：Trimble Zephyr without Ground Plane
S/N 12605889

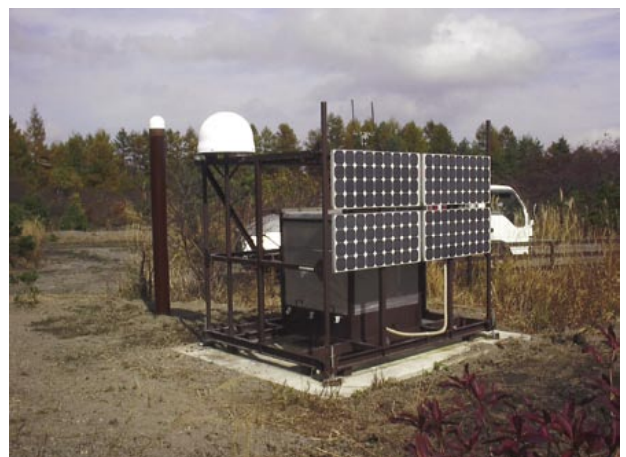
写真－7 M浅間砂塚A

観測点番号：059070（写真－7）

名称：M浅間砂塚 M-ASAMASUNATSU-A

移行年月日：2005年10月27日

受信機：Trimble 5700 S/N 0220311453

アンテナ：Trimble Zephyr without Ground Plane
S/N 12578117
