#### 4. 航空レーザ測量データの活用

##### 4. 3 浸水実績と簡易浸水域表示システムによる浸水範囲

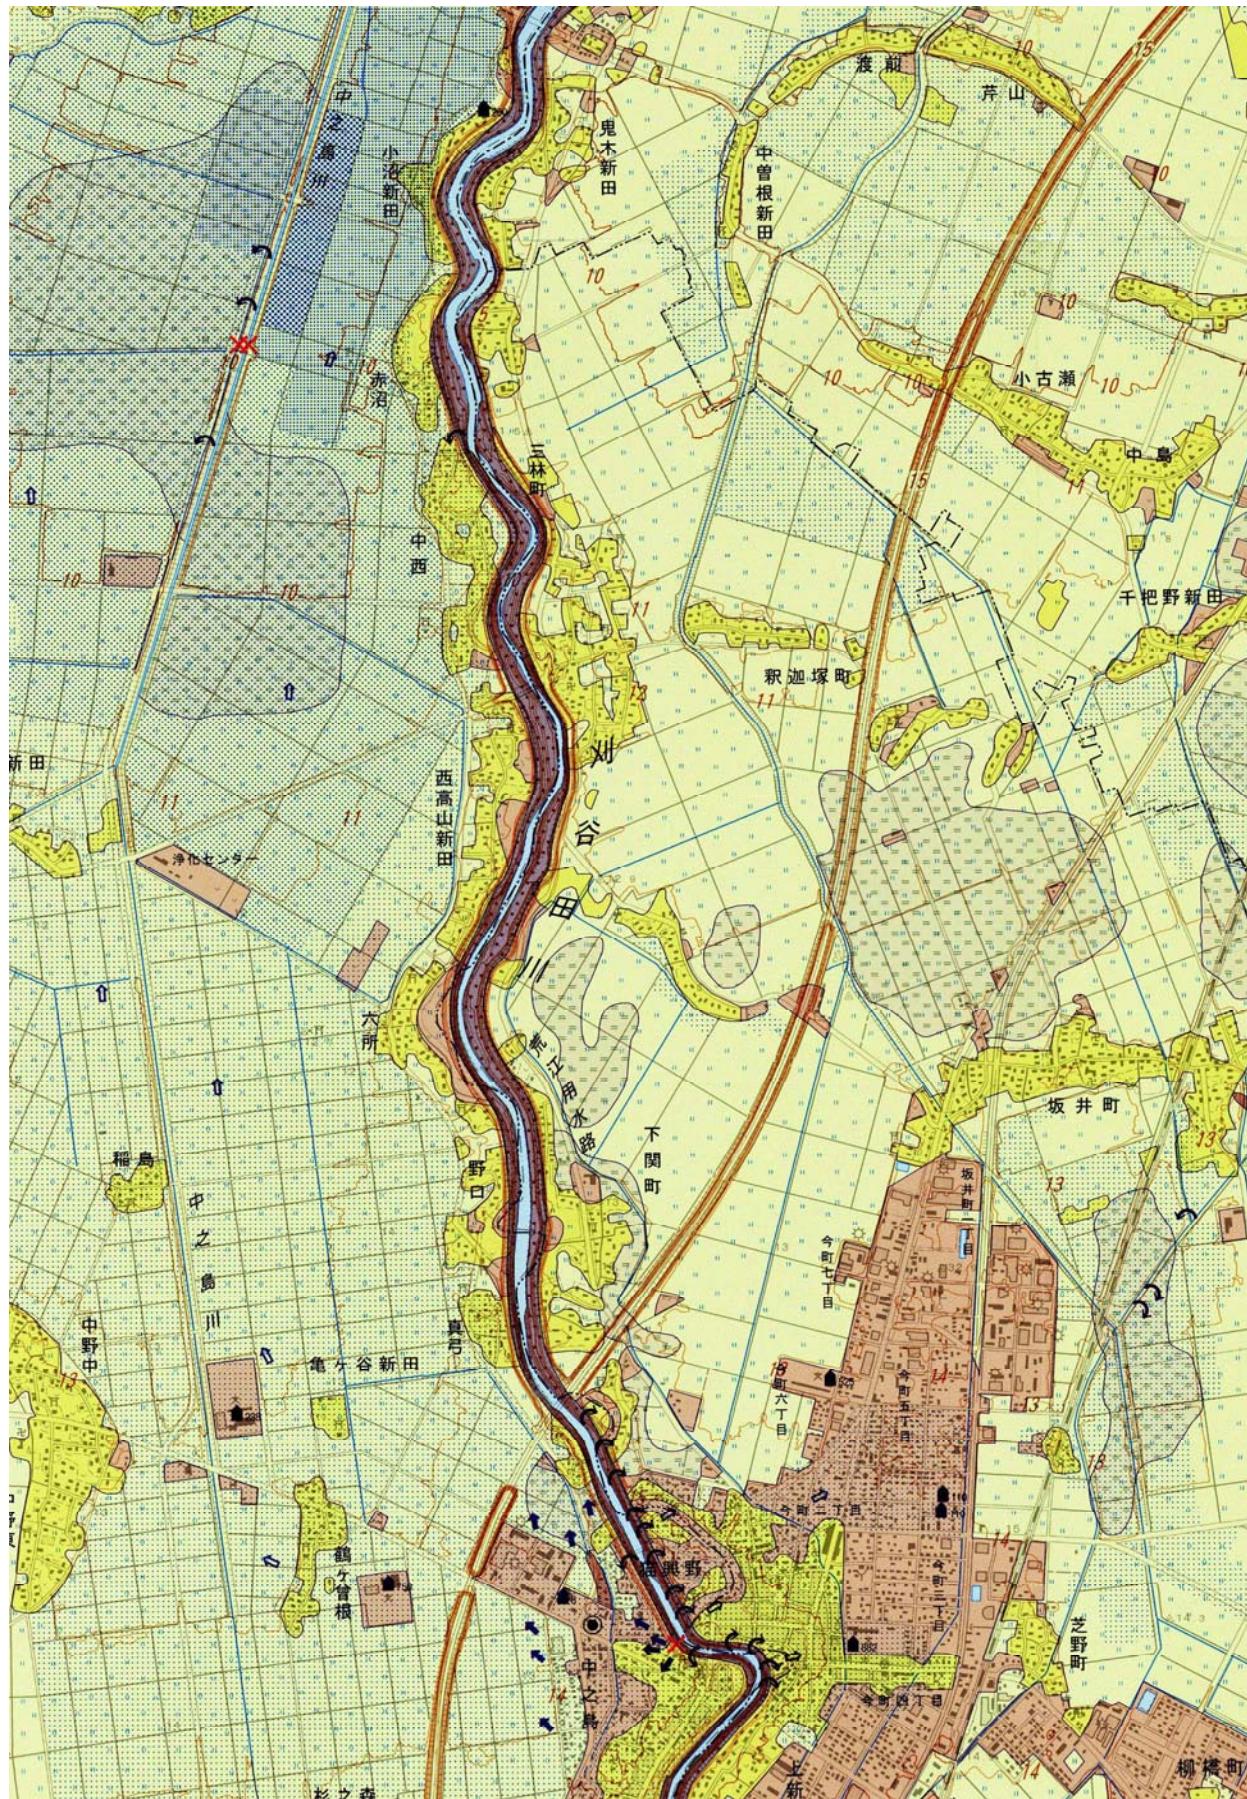
図-6 1:25,000 信濃川下流災害情報図（地形分類図）部分

図-5及び図-6はA図及びB図(縮尺2万5千分1)の陰影図及び地形分類図の同範囲である。

図-5の航空レーザ測量による陰影図を基図にしたことにより容易に自然堤防、盛土地が把握できる。これは、航空レーザ計測が、±15cm程度の誤差で詳細に把握できることと、2mメッシュのDEMデータでありメッシュ間隔が比較的細かいため、道路などの高まりのエッジが良く表現できることによる。図-6の地形分類図は昭和63年に調査した土地条件図を編集したものであり、盛土地や人工平坦化地等の人工によって変化した地形については写真判読により修正を行っている。地形分類図と陰影図を比較してみると自然堤防、盛土地については、陰影図の方が形状を良く表現されているのが判る。今回の航空レーザ測量では、山間部を極力省いたので同地域における陰影図の表現と地形分類図の比較は十分できないが、山麓部の段丘や扇状地の形状は、地形分類図より表現が詳細になっている事が観察された(挿入図に含まれない)。

以上の様に地形の種類によっては、航空レーザ測量による陰影図を地形分類の作業に利用する事には、写真判読より優れている面が認められた。この地形分類の手法は、今後取り入れて行く必要がある。

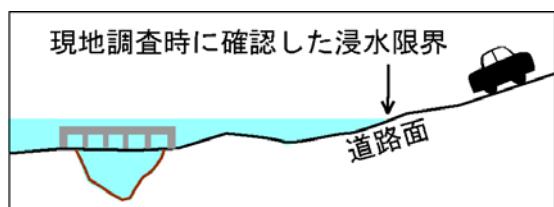
図-7 現地における浸水の境界線を確認

このシステムにおける浸水位置の高さの設定は任意ではあるが、14日の現地調査時に確認された浸水の境界線とほぼ一致するようにこの値を設定した(図-7)。また、このシステムではごく僅かでも水が漏れる高さの低い部分があると、完全に水が通過して隣の領域にまで広がってしまう。そのため、実際にはほとんど水が通過しない道路、堤防等に対しては必要に応じて水を遮断する線を入れる必要がある(図-8)。

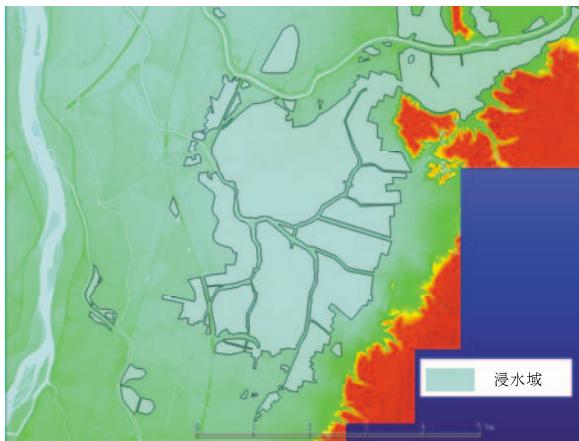
図-9 三条地区の浸水域実績

以上のような条件により、パソコン上で浸水域を表示させると、図-10と図-12のようになる。図-9と図-11の浸水実績は、先に述べたように7月14日撮影の航空写真により判読したものである。

この簡易浸水域表示システムの浸水域では、傾斜に伴う水の流動などは一切考慮せず、静水面を表示している。そのため、流送部は表示されないが、湛水した部分については、ほぼ浸水実績と同様の表示となった。これは、極めて当然の結果にも見えるが、地表の高さを正確に捉えることのできる航空レーザ測量の優れた特性を示すものといえる。
