御前崎 電子基準点の上下変動

水準測量と GPS 観測の比較

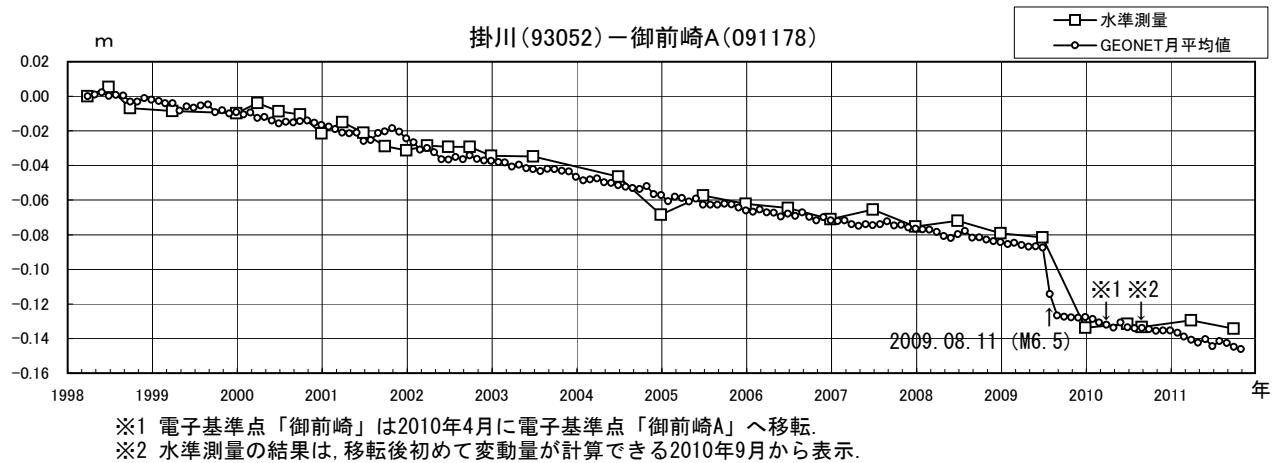
掛川に対して、御前崎が沈降する長期的な傾向が続いている。

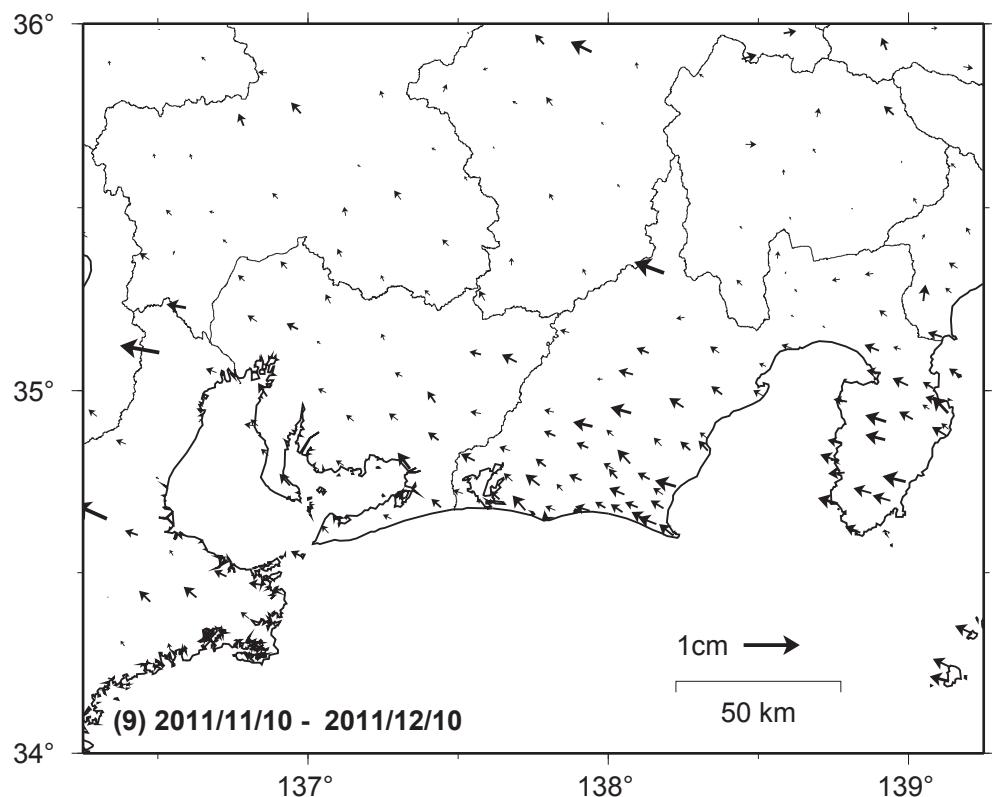
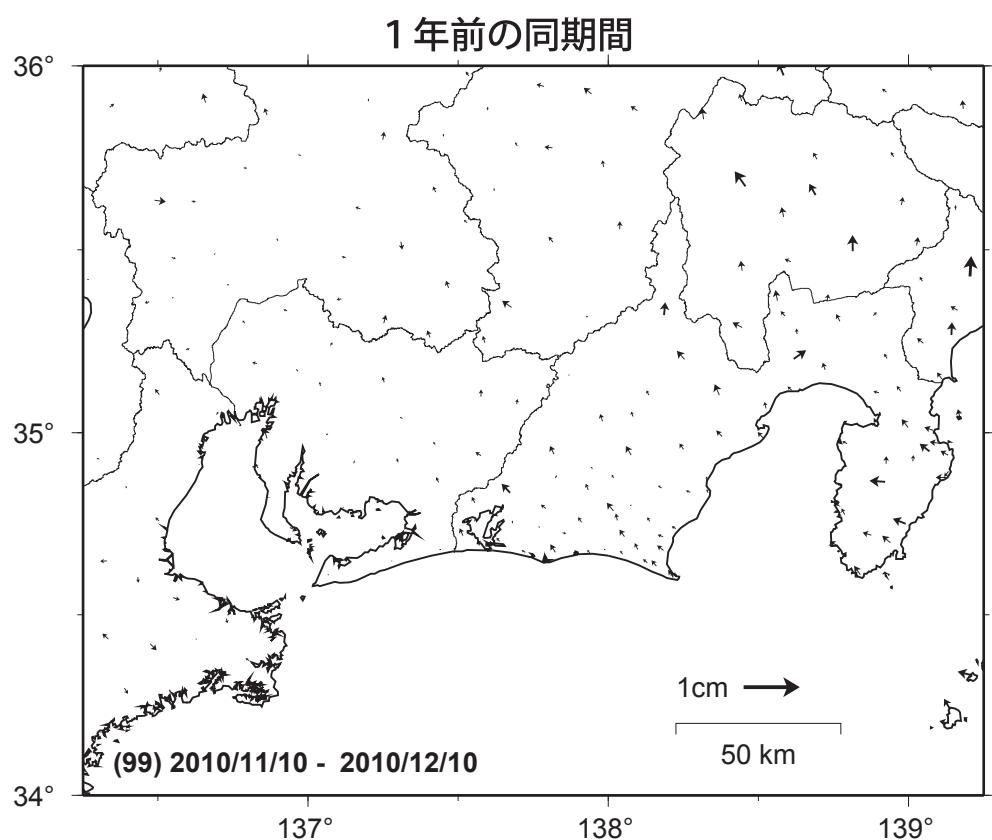
東海地方の水平地殻変動【三隅固定】速報解
平成23年（2011年）東北地方太平洋沖地震後最新1ヶ月

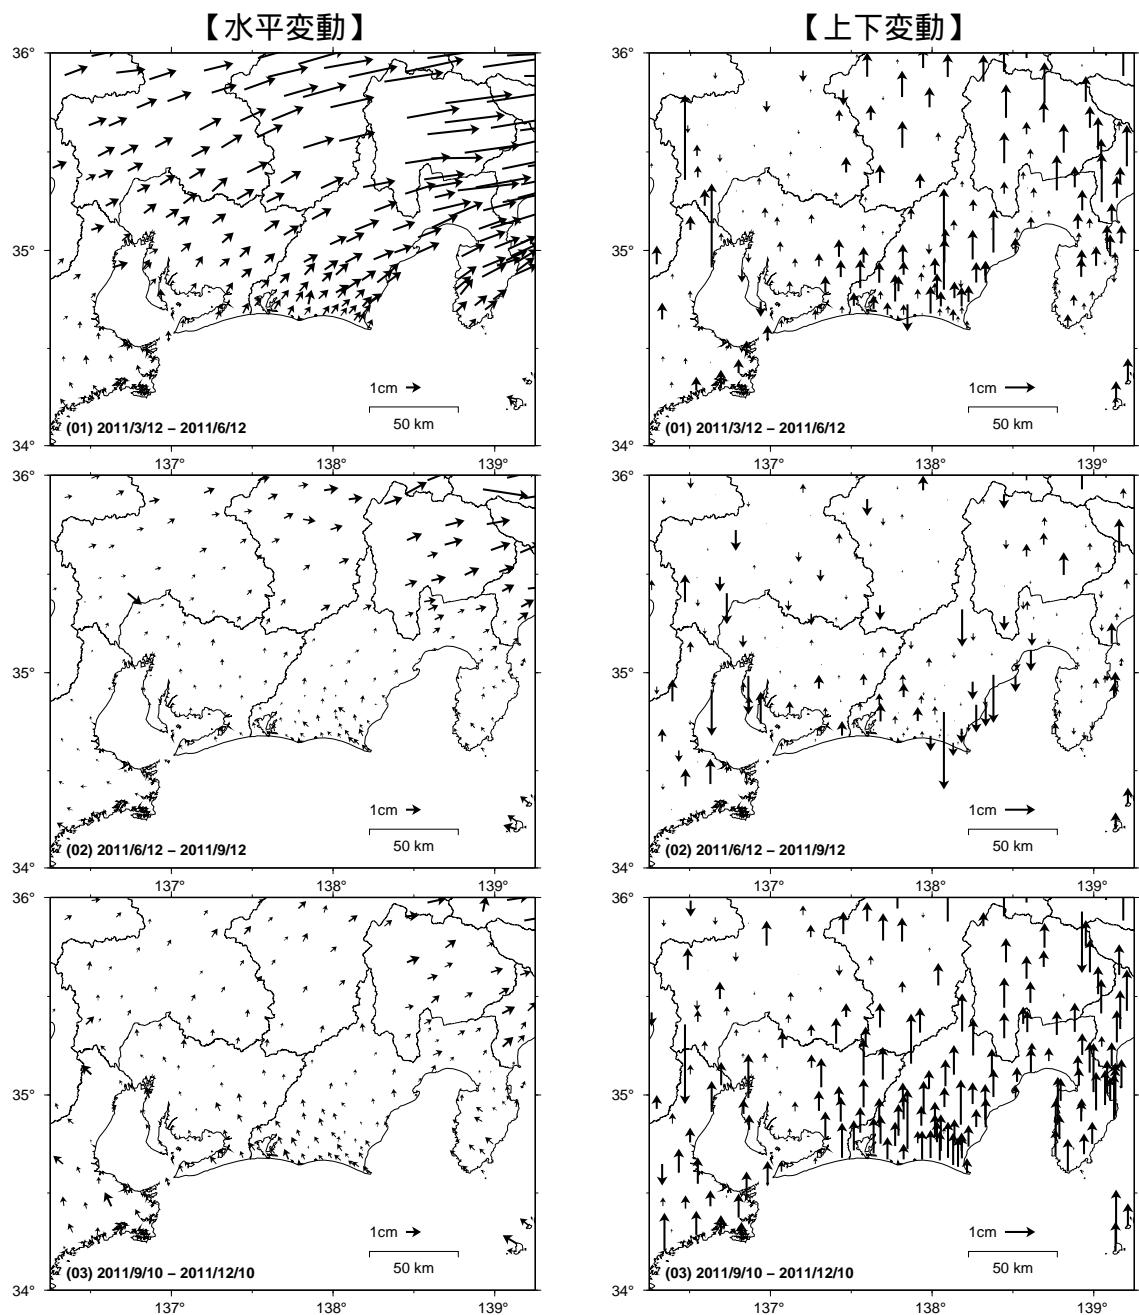
東海地方の地殻変動【三隅固定】速報解
平成 23 年（2011 年）東北地方太平洋沖地震後 3 ヶ月ごと
